Lun og moderne fritidsleilighet

RESVEGEN 84B

Adresse: Resvegen 84B, 6200 STRANDA

Befaringsdato: 11.05.2026 Rapportdato: 21.05.2026 Oppdragsnr.: 18978-1790 Eiendomsverdi ref nr: RT1584

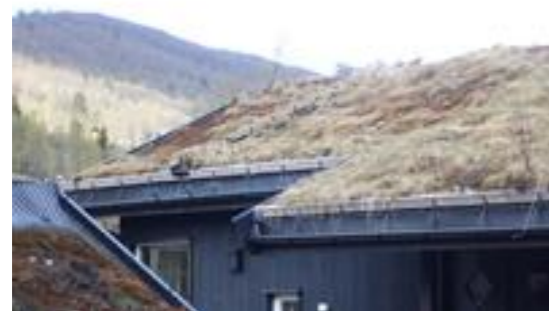
TG 2 Nedløp og beslag

Beskrivelse
Det er observert renner og beslag av metall. Renner og beslag er fra byggeår.

Vurdering av avvik:
• Det er ikke tilfredsstillende bortledning av vann fra taknedløp ved grunnmur.

Konsekvens/tiltak
• Det bør lages system for bortledning av vann fra taknedløp ved grunnmur.

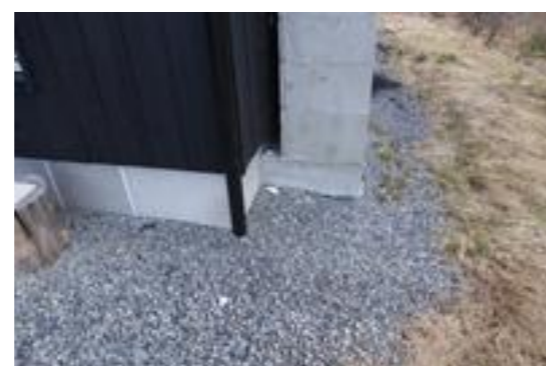
TG 1 Veggkonstruksjon

Beskrivelse
Yttervegger i trekonstruksjon fra byggeår med stående bordkledning.

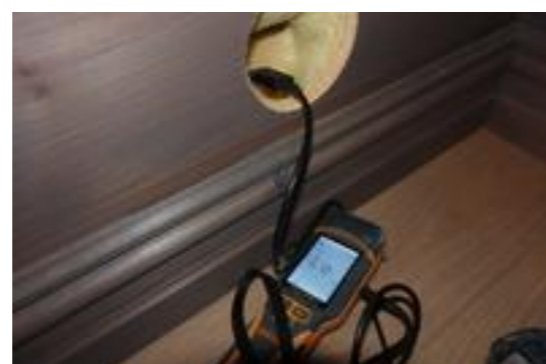
Hulltaking er foretatt i soveromsveggen, på baksiden av dusjen. Det er i forbindelse med hulltakingen ikke påvist unormale forhold.

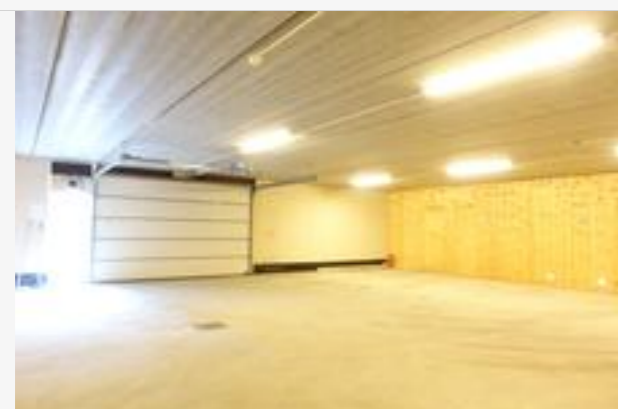
Garasje/ bod

Garasjeanlegget er oppført med støpt plate på gulv og yttervegger i isolerte grunnmursblokker med betongkjerne. Takkonstruksjonen består av betongelementer. Adkomst via leddport i aluminium med elektrisk portåpner. Garasjen er felles for 8 seksjoner, med én parkeringsplass tilhørende hver seksjon.

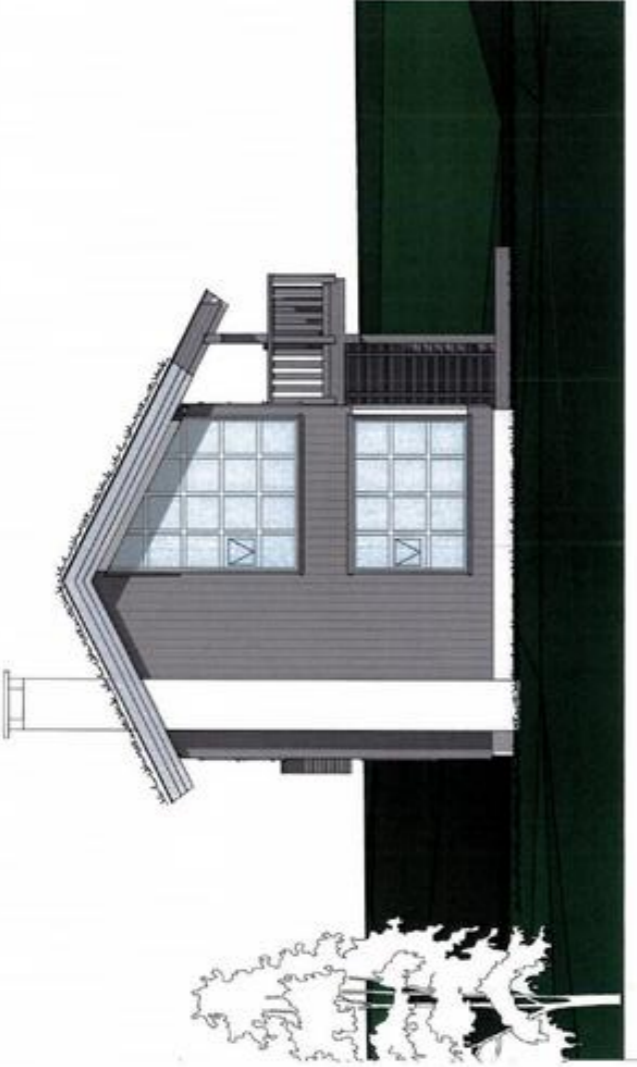
Prosjekt: Hyttemodell 2- Bygg 22		Tilskjriver: Stranda Fjellgrend Kyrkjegata 13 6200 Stranda		Prosjektleder: BB Montering Hagardsvegen 3 6220 Straumgjerde		Dato: 20.03.15	
Saksbehandler: Victoria Arlen Ekornes		Telefon: 03 21 74 61		Fax: 03 06 00 00		Målestokk: 1:100	
© Alle rettigheter tilhører utarbeider for prosjekteringen. Kopiering eller bruk av andre bygninger er forbudt uten samtykke!		Tegning: Fasade nord		Tegningsnr.: 108		Bygn. Kontr.:	
Indeks	Dato	Beskrivelse	Bygn.	Kontr.
