## Fin 3-roms selveierleilighet

HOLBERGS GATE 9

Befaringsdato: 10.03.2026 Rapportdato: 13.03.2026 Oppdragsnr.: 22520-1119 Eiendomsverdi ref nr: RN4065  
Foretak: STAVANGERTAKST AS Takstingeniør: Henning Bergevik Vår ref: Henning Bergevik

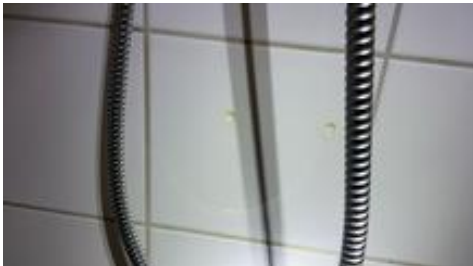
3. ETASJE > BAD/VASKEROM

Det er registrert hull i veggfliser i dusjonen etter tidligere installasjoner. Hullene er tettet med fugemasse, men slik tetting anses ikke som en varig løsning i våtsone, og det medfører økt risiko for fuktskader over tid.

Hull i dusj etter tidligere installasjon.

Hull i veggfliser i dusjonen bør utbedres med en varig og egnet løsning for våtsone, for å redusere risikoen for fuktinntrenging og påfølgende fuktskader i konstruksjonen.

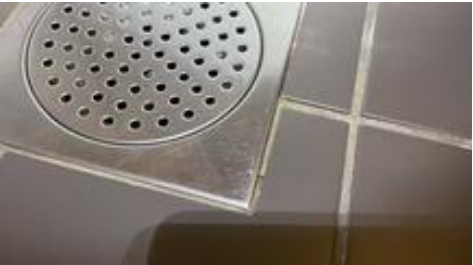
3. ETASJE > BAD/VASKEROM

- Det er påvist at flisfuger har riss/sprekker.
- Det er påvist at høydeforskjell fra topp slukrist til gulv/synlig topp membran ved dørterskel er mindre enn 25 mm.

Fuge mellom sluk og flis sprekker.

- Slike riss/sprekker kan indikere bakenforliggende fuktskader, og konstruksjonen bør observeres jevnlig for å vurdere utvikling.
- Fuger bør skiftes ut.
- Til tross for avviket i fall/høydeforskjell til sluk, vil gulvet fortsatt kunne lede vann mot sluket, men med redusert effektivitet. Dette kan potensielt øke risikoen for vannansamling i enkelte områder av badet.

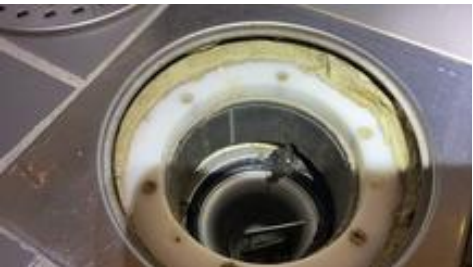
3. ETASJE > BAD/VASKEROM

Det er plastsluk og smøremembran med dokumentert utførelse.

Sluk med synlig membran under klemring.

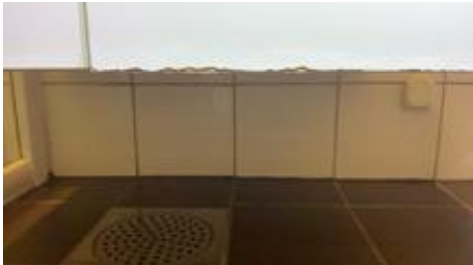
### 3. ETASJE > BAD/VASKEROM

- Det er påvist skader på innredning.

Avflassing på innredning.

- Andre tiltak:
- Dersom avvik ikke utbedres er det fare for videre skadeutvikling.

Det bør vurderes å utbedre eller skifte ut innredningen for å unngå videre forringelse og opprettholde et tilfredsstillende estetisk inntrykk. Konsekvensen av å ikke utbedre er hovedsakelig av kosmetisk karakter, men ytterligere skade kan oppstå over tid.

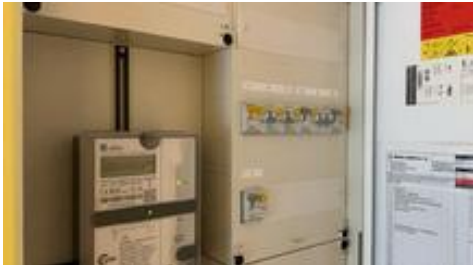
9. Er der synlig defekter på kabler eller er disse ikke tilstrekkelig festet?  
Nei
- Inntak og sikringskap
10. Er det tegn på at kabelinnføringer og hull i inntak og sikringskap ikke er tette, så langt dette er mulig å sjekke uten å fjerne kapslinger?  
Nei

Sikringskap med automatsikringer.

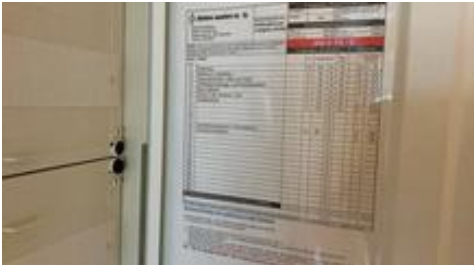
11. Finnes det kursfortegnelse, og er den i samsvar med antall sikringer?  
Ja
12. Foreta en helhetsvurdering av det elektriske anlegget, dets alder, allmenne tilstand og fare for liv og helse. Bør det elektriske anlegget ha en utvidet el-kontroll?  
Nei

Kursfortegnelse.
