Nystøyl Panorama

HESTHEIVEGEN 61

Tilstandsrapport

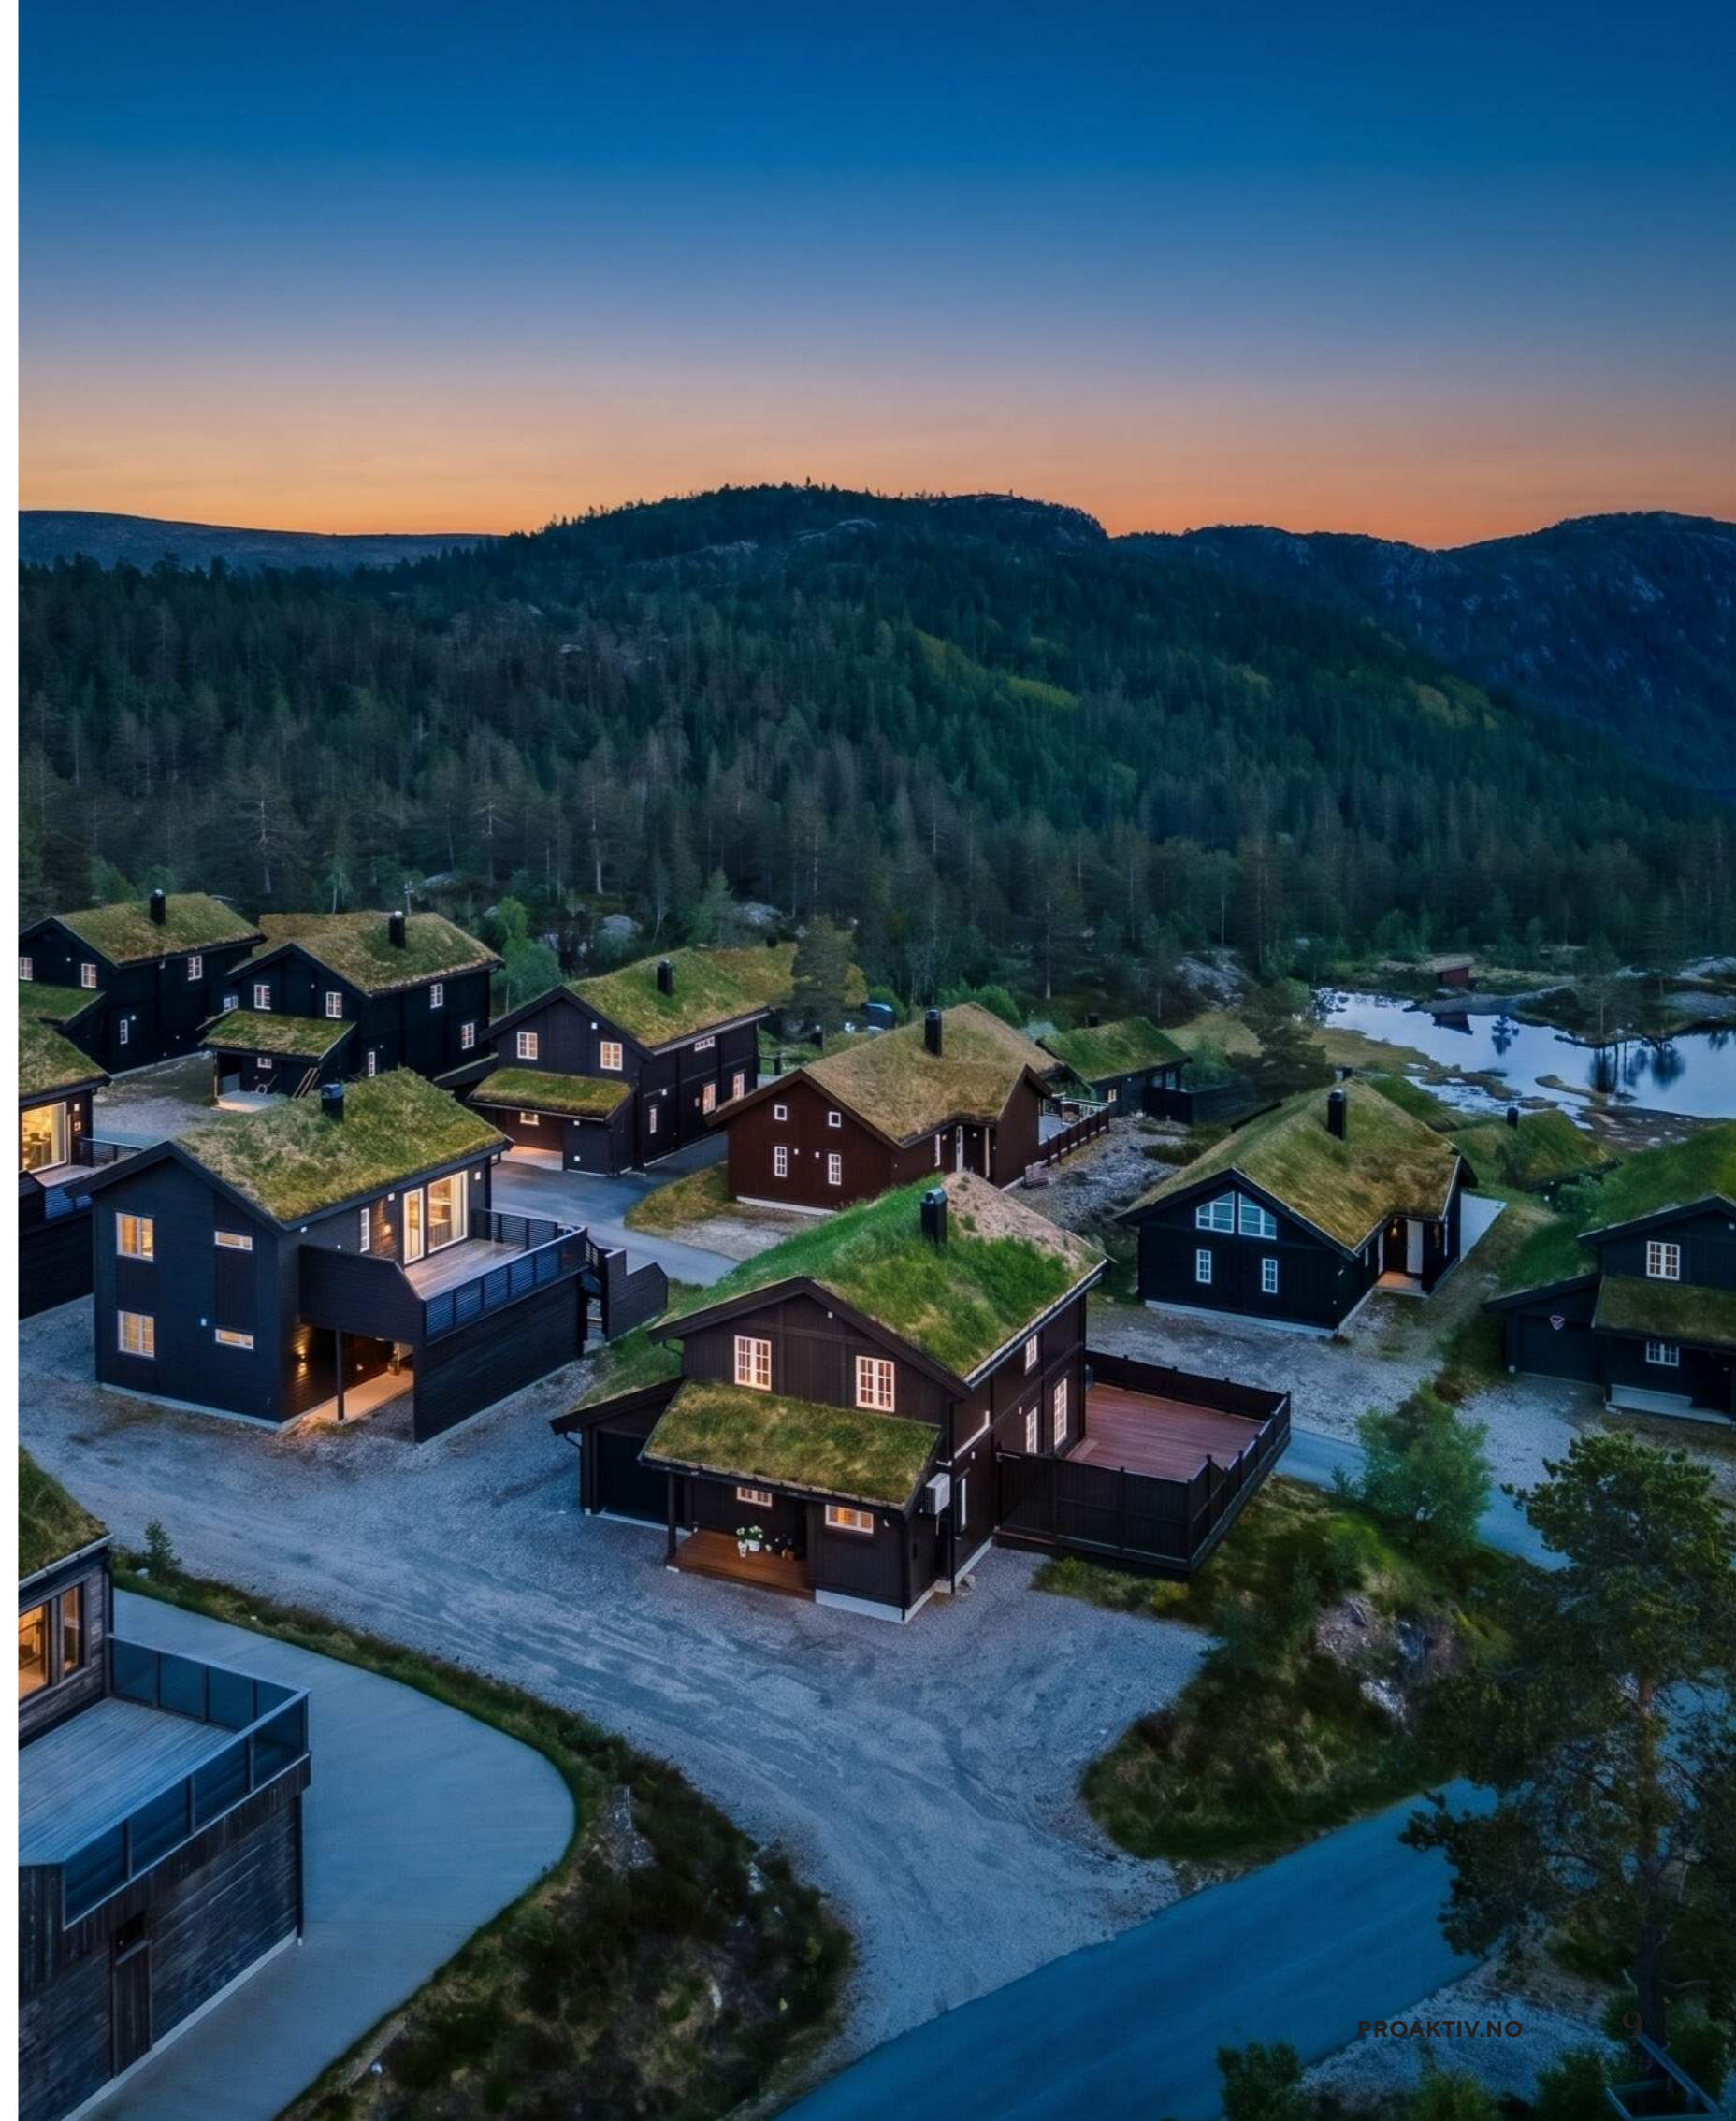
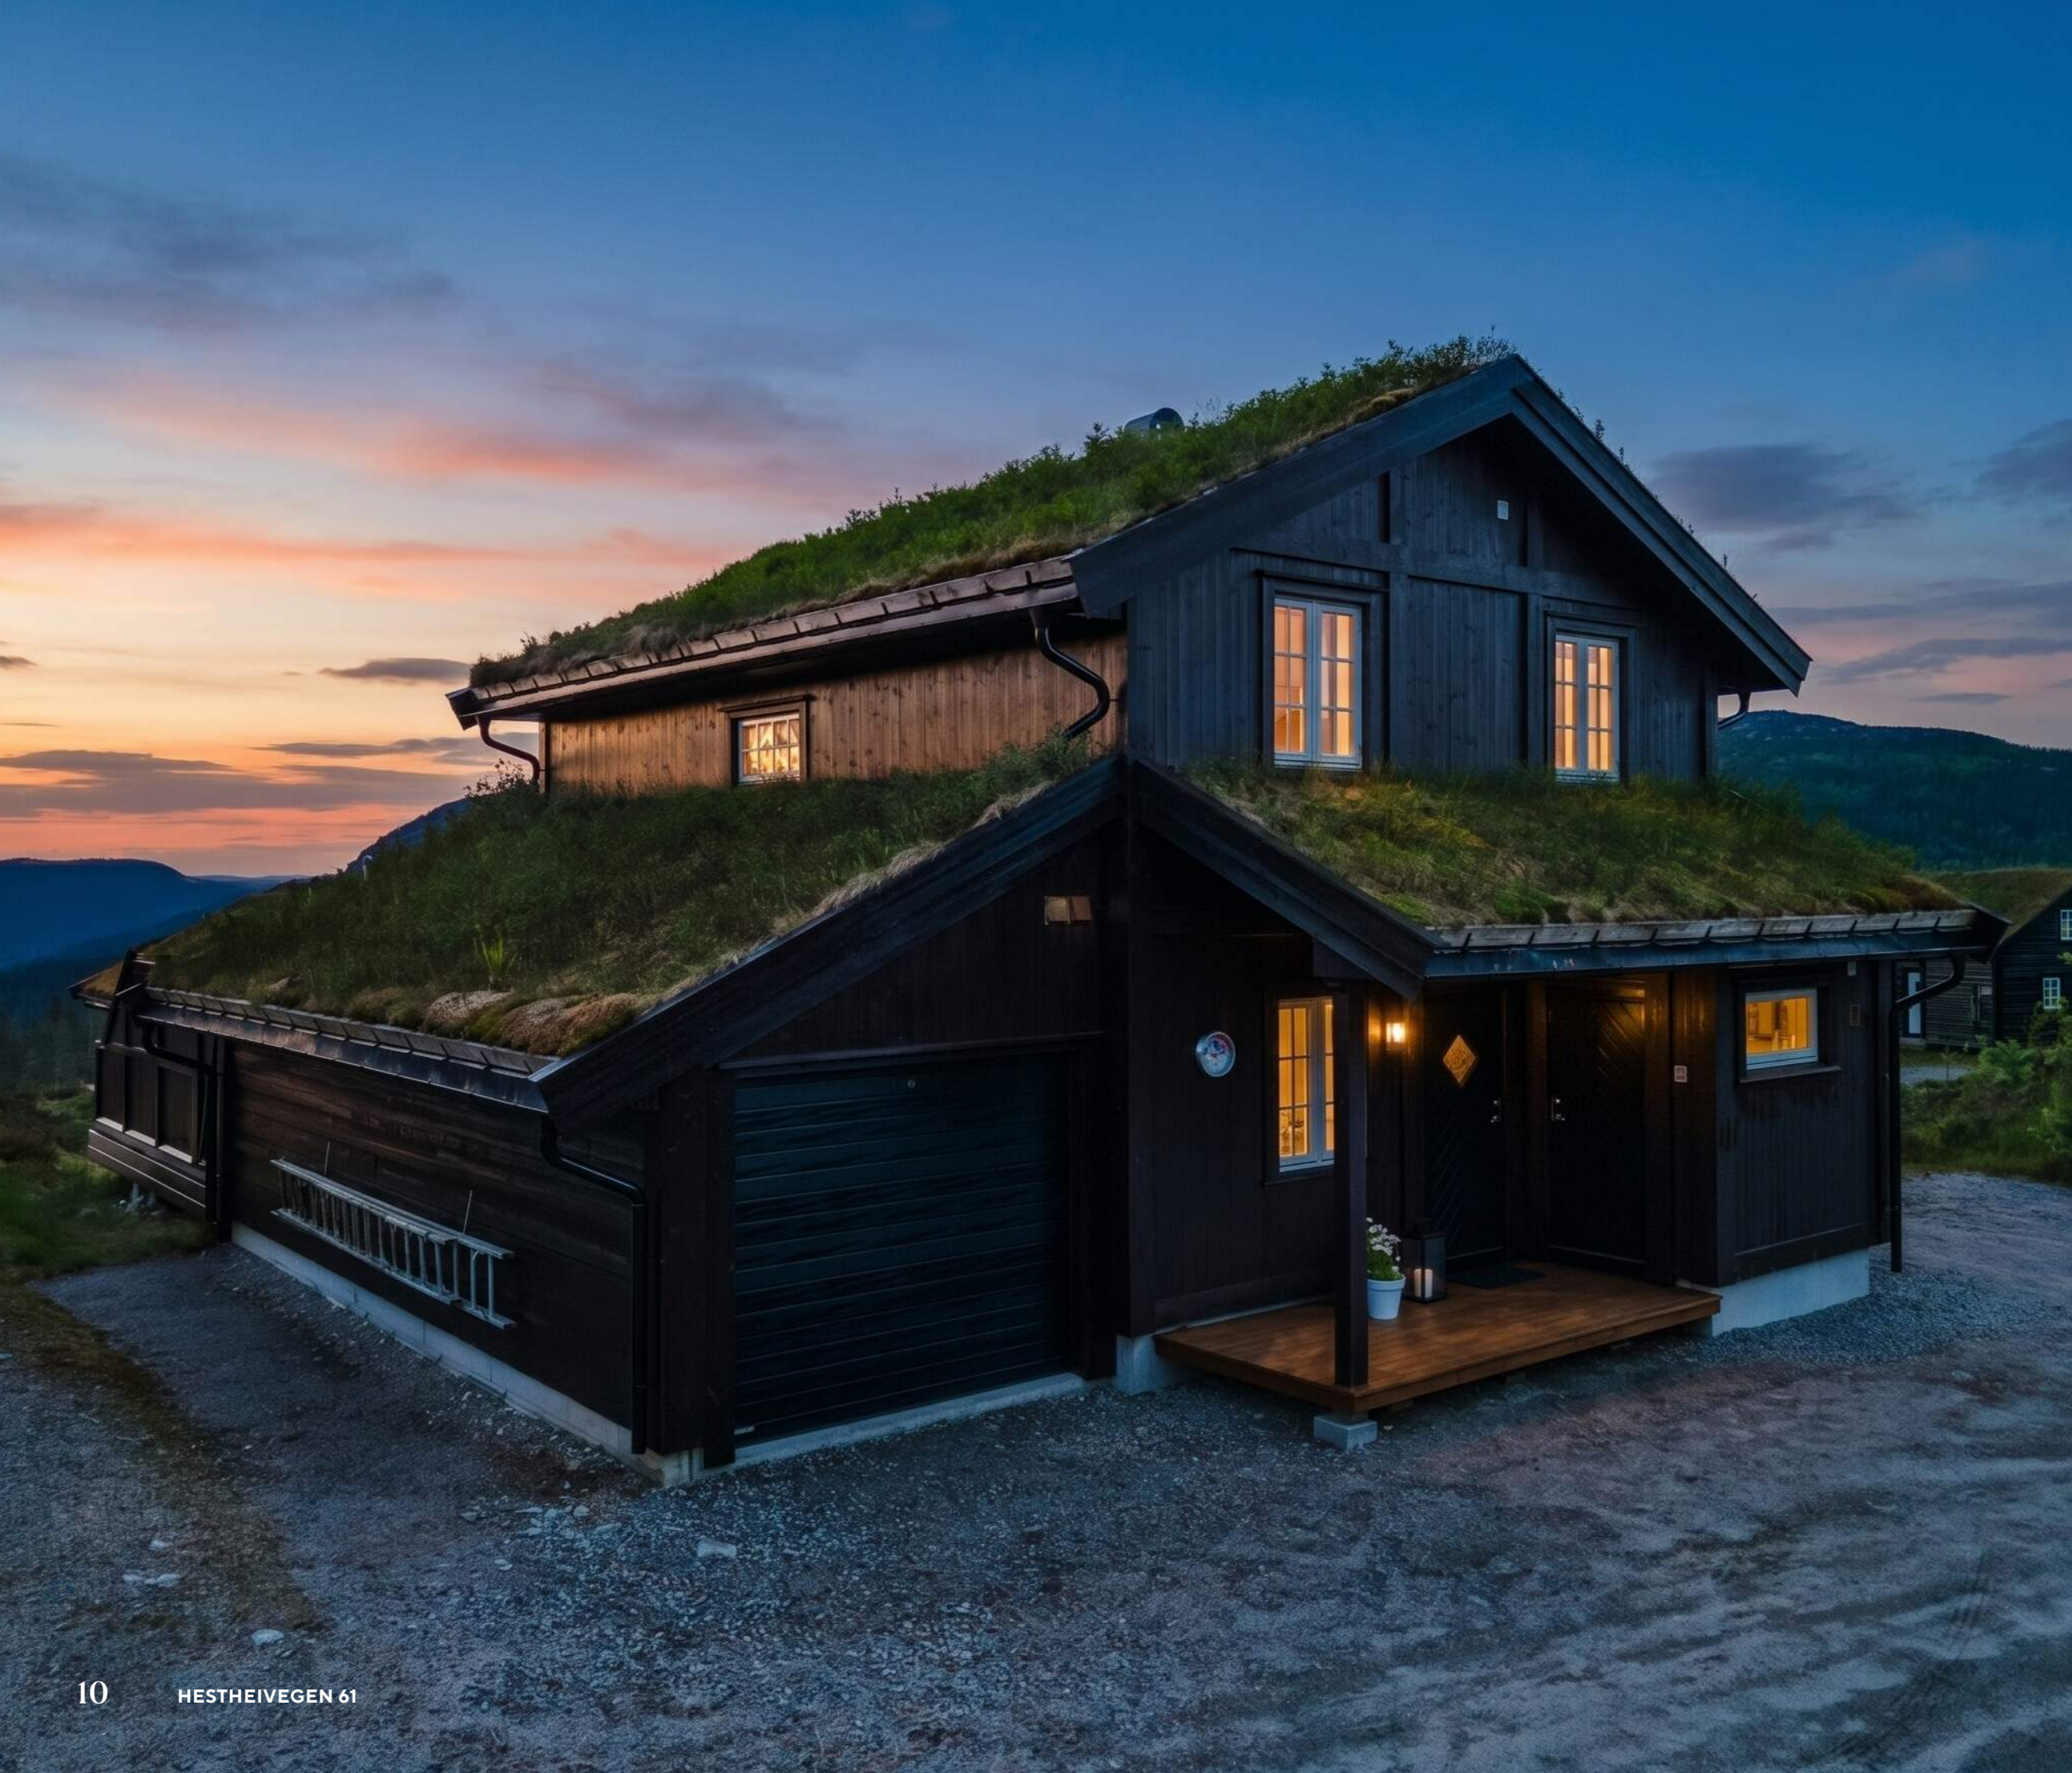
Balkong/terrasse med dekke av terrassebord. Normalt vedlikehold av terrassebord må påregnes. Med dette menes en årlig vask/rens av bord for å fjerne grønske og evt oppdatering av beis/maling mm.

Vurdering av avvik:

- Det er avvik:
- Litt mindre sig i terrasse.

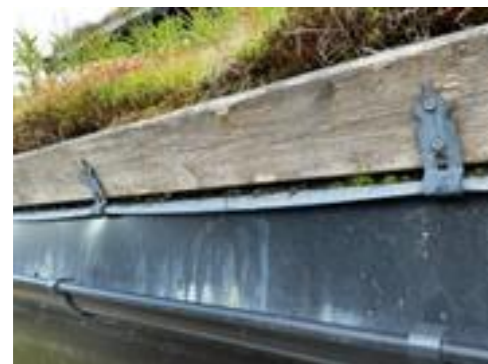
TG 2 Nedløp og beslag

Pipe beslått. Generelt anbefales det tilsyn for kontroll av takgjennomføringer/beslagsløsninger mm, spesielt høst/vinter ved kraftig nedbør/snø. Med dagens ekstremvær som tidvis oppstår så er disse punktene spesielt utsatt for mindre lekkasjer/fukt.

- Det er avvik:

Oppsyn

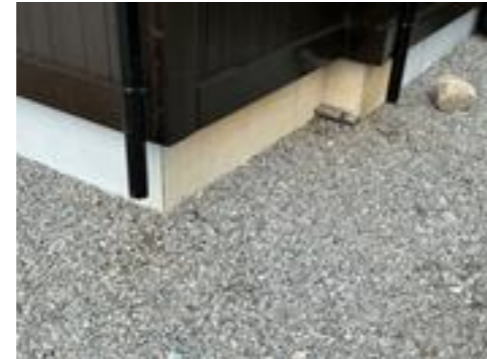
TG 2 Veggkonstruksjon

Det er pyntelist/kledning på tvers horisontalt i etasjeskille. Denne har stedvis vridd seg. Kan medføre risiko for fukt inn bakside. Ukjent oppbygging, om denne ligger utenfor på så har det ikke kritisk effekt men generelt er slike detaljer en dårlig løsning fordi det bremser evt regnvann og snø fra å renne fritt ned fra kledning.

Oppsyn. Pyntedetalj bør undersøkes nærmere og evt bytte deler av den.

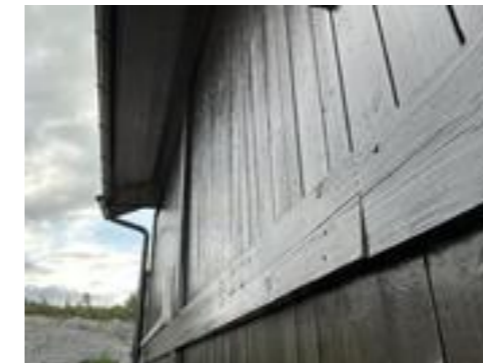
TG 2 Takkonstruksjon/Loft

Ingen luke eller kontrollmulighet oppbygging. Lukket konstruksjoner hvor en ikke har kontrollmulighet ansees som risiko da det kan finnes skjulte feil og avvik. Lukket konstruksjoner hvor en ikke har kontrollmulighet ansees som risiko da det kan finnes skjulte feil og avvik.

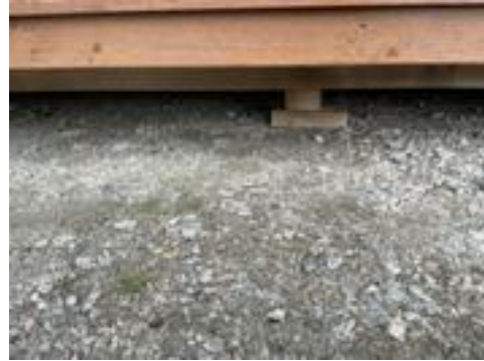
Enklere fundament ved inngang.

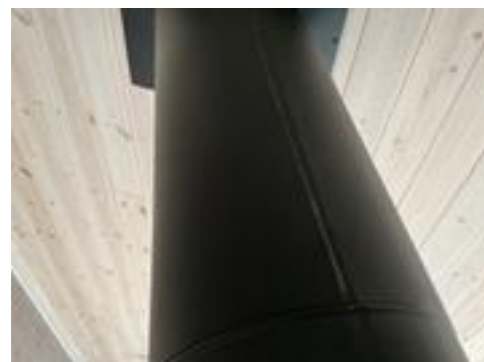
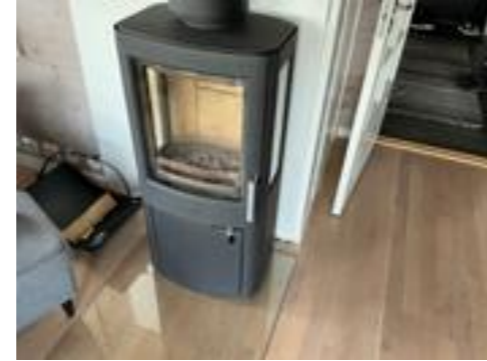
Eier opplyste at det 3-4 ganger har kommet mindre vann inn mellom skjøt på pipe åpne. Ukjent årsak hvor dette kommer fra. Utbygger har kontrollert men ikke funnet noen åpenbare feil men de mener det kan være kondensfukt.

Ytterligere vurdering om skjer igjen.

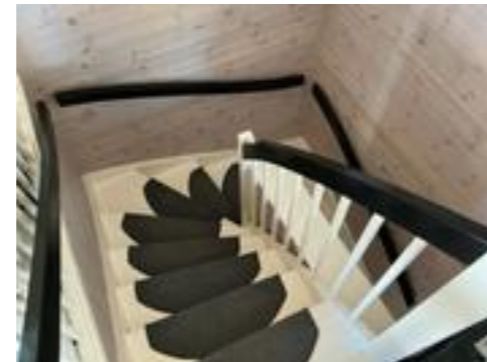
TG 1 Innvendige trapper

Tretrapp, noe teppe i trinnflate. Håndløper begge sider.

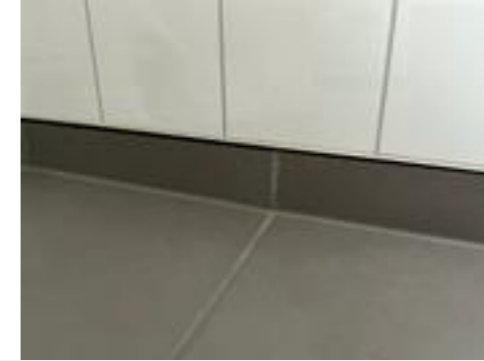
Variierende mellomrom mellom våtromsplater og oppkant flis. Man ønsker de ned til hverandre for å unngå evt fukt mellom. Det er kabinet slikt at fukt påkjønning her er minimal, men ikke helt ønsket utførelse.

Fungerer med avviket.

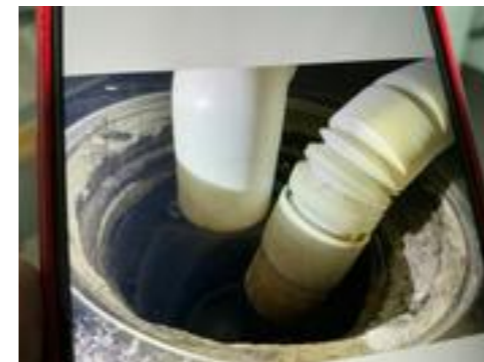
TG 1 Overflater Gulv

Det er synlig membranløsning i sluken. Det at membranløsning er observert i sluk er ikke en garanti for at membranløsning er tett og med ønskede oppkanter, men en indikasjon på at ting er utført fagmessig. Tetthet er ikke kontrollert.

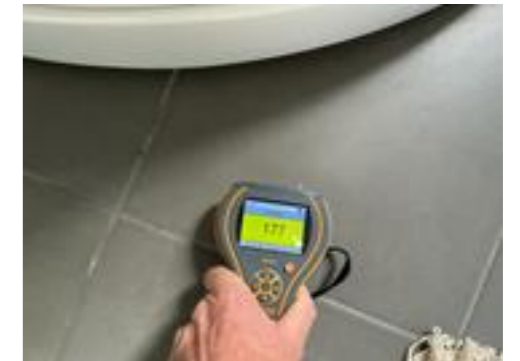
TG 1 Sanitærutstyr og innredning

Hulltaking ikke utført pga rommets plassering mot utv bod med våtromsplater, og ikke tilgang under trapp/bod.

Overflate fuksøk utført med fuktindikator i våtsone, normalt utslag.

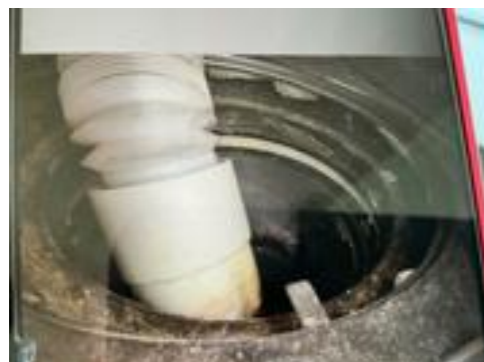
Det er synlig membranløsning i sluken. Det at membranløsning er observert i sluk er ikke en garanti for at membranløsning er tett og med ønskede oppkanter, men en indikasjon på at ting er utført fagmessig. Tetthet er ikke kontrollert.

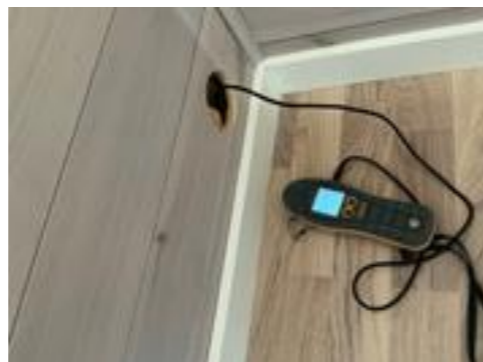
TG 1 Sanitærutstyr og innredning

Hulltaking utført i tilstøtende rom, ikke tegn til avvik.

Hulltaking er ingen garanti for at det ikke er fukt eller svikt i konstruksjoner, men en indikasjon på at det fremstår normalt i området der hulltaking er utført.
