Flott hyttetun  
med med eiga  
strandlinje

DALAVEGEN 1171/1173

# Tilstandsrapport

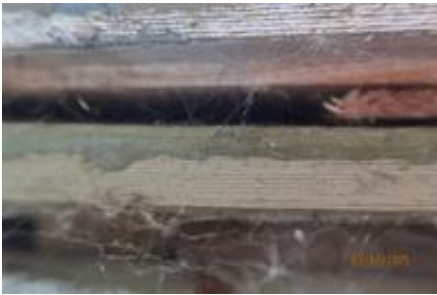
Det er fuktmerker i panel ved pipa. Har sjekka ut med fuktmålar som ikkje viser forhøga fuktverdiar i treverket. Taktekking er opplyst at er skifta for omlag fire år sidan og det kan vera at fuktmerker er eldre. Det kan vera hensiktsmessig å følgja med på dette over tid for å vera trygg på at det ikkje utviklar seg.

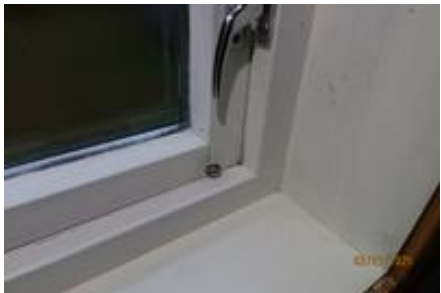
- Det er påvist tegn på innvendig kondensering av enkelte vindusglass.
- Karmene i vinduer er slitte og det er sprekker i trevirket.

- Det må påregnes noe vedlikehold og at enkelte vinduer må skiftes ut.
- Det bør gjøres tiltak for å bedre ventilering av rommet.

Skader kan lettare oppstå på eldre vindauger. Normalt vedlikehald må påreknast og utskifting gjerast ved behov.

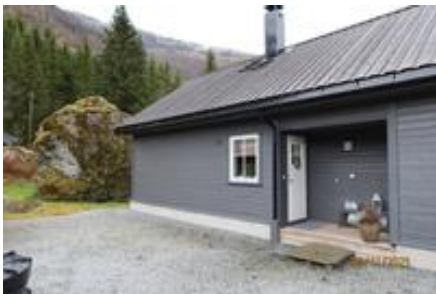
- Det bør foretas tiltak for å bedre lufting av kledningen.
- Uten tilstrekkelig lufting bak bordkledningen kan fuktighet som trenger inn bak bordene eller gjennom veggen innenfra ikke tørke opp. Dette skaper ideelle forhold for råtesopp og muggvekst.

Tiltak for betring av lufting må utføres for å sikre god levetid på konstruksjonen og hindra at skader oppstår som følge av avviket.
