Tiltalende
leilighet med
carport

KVITEFOSSVEGEN 66

Tiltalende leilighet med carport og attraktiv beliggenhet ved alpinanlegget - Ski in - ski out

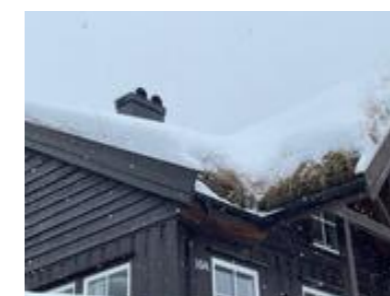
Ingen åpenbare lekkasjesymptomer avdekket ved besiktigelse på innvendige overflater.

Undersøkelse er utført fra bakkenivå, innvendige overflater, og evt tilgjengelige deler av loft dersom dette finnes. Lite kontroll utvendig pga tilgang og snødekket.

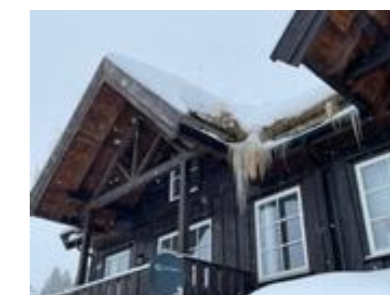
Vannbord og vindski av tre.

Normalt oppsyn og vedlikehold påregnes, samt utskiftninger etter estimerte levetider.

Vær obs på takrenner og is.

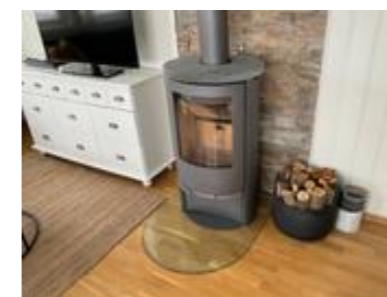
Elementpipe med pusset overflate. Ingen vesentlige sprekker observert som tilsier svikt. Vedovn stue, ubrennbar flate OK.

Pipe og ildsted er ikke funksjonstestet. På generelt grunnlag anbefales jevnlig kontroll av pipe og ildsteder av lokale feie/branntilsyn.

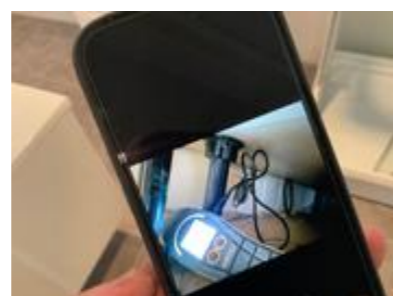
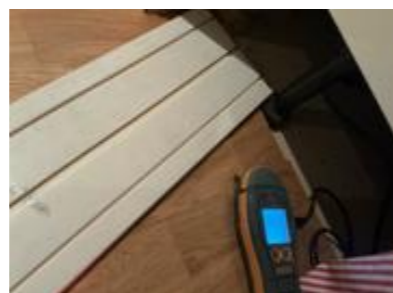
Hulltaking utført i tilstøtende rom, ikke tegn til avvik. Utført fra under kjøkkeninnredning mot dusj.

Hulltaking er ingen garanti for at det ikke er fukt eller svikt i

konstruksjoner, men en indikasjon på at det fremstår normalt i området der hulltaking er utført.

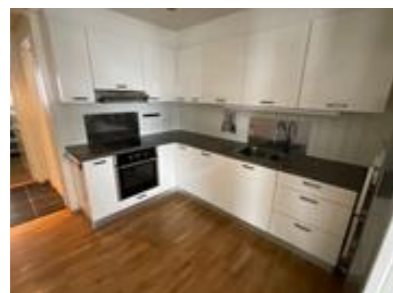
Det kan med fordel monteres lekkasjesensor med stengeventil i skap under vask samt under oppvaskmaskin.

Det kan med fordel monteres komfyrvakt som stenger strøm til steketopp ved evt varmeutvikling ut over normalt.

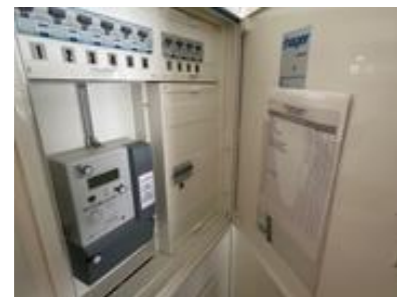
Det gis en tg2 fordi det mangler dokumentasjon/historikk i skap. Det er ikke avdekket noen åpenbare tegn til avvik eller feil, men gis generelt tg2 ved slikt avvik.

Takstmann har ikke elektrofaglig kompetanse og vurderingene er gjort utfra dokumentasjon, observasjon og selgers evt opplysninger.
