LILLE ØVREGATEN 17

Bygård med to leiligheter, to næringslokaler og rammetillatelse til å bygge leilighet i eksisterende kjeller

Befaringsdato: 13.05.2026

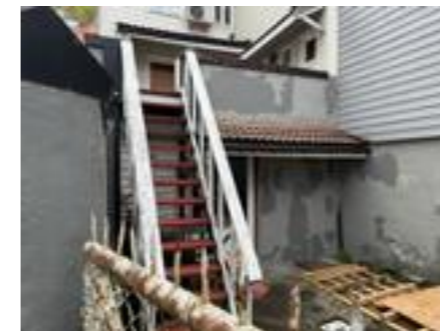
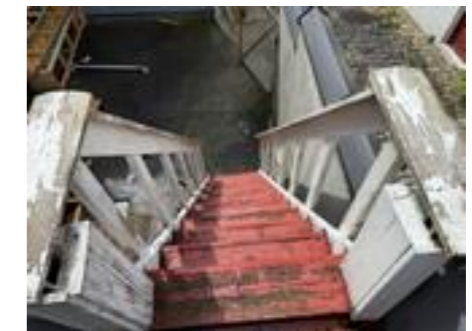
Vurdering av avvik:

- Det er påvist fukt-/råteskader i konstruksjonen.

- Råteskadede konstruksjoner må skiftes ut.

Kostnadsestimat: Under 20 000

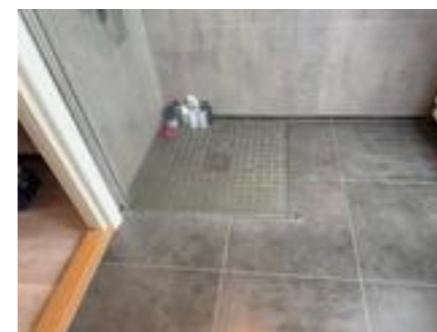
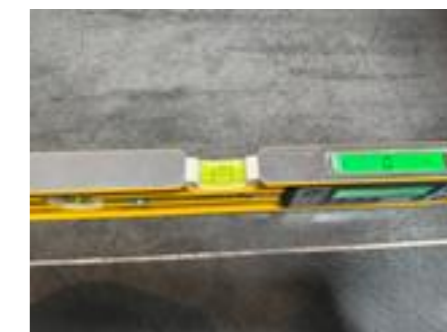
Vurdering av avvik:

- Det er påvist avvik i krav til høydeforskjell/fall-løsning på våtrommet.

- Til tross for avviket i fall/høydeforskjell til sluk, vil gulvet fortsatt kunne lede vann mot sluket, men med redusert effektivitet. Dette kan potensielt øke risikoen for vannansamling i enkelte områder av badet.

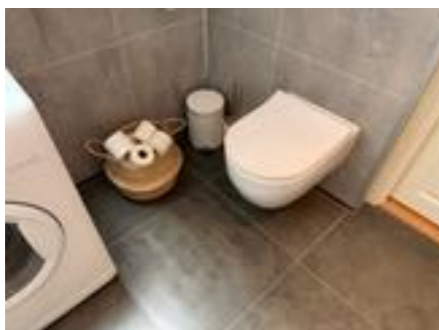
LOFTSETASJE - LEILIGHET 2 > BAD (MÅLER 5,8 KVM)

TG 3 Sluk, membran og tettesjikt

Vurdering av avvik:

- Det er ikke påvist tilfredsstillende løsning for å synliggjøre lekkasje fra innebygget sisterne.

- Uten dreneringsløsning/lekkasjesikring kan lekkasjer pågå over lang tid uten å bli oppdaget. Dette kan føre til omfattende fuktskader i omkringliggende byggematerialer.

Drenehull bør etableres for at kondensvann eller vann fra lekkasje ledes ut på gulv. Dersom sisterne er utført med pose (sealbag eller tilsvarende system), må dette dokumenteres.

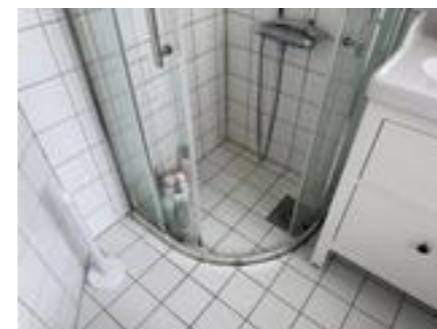
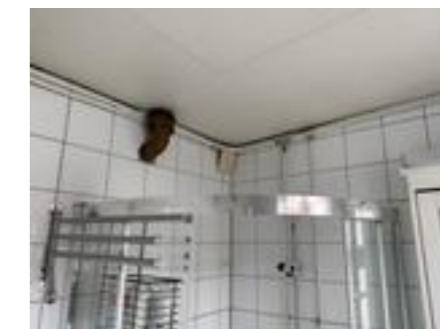
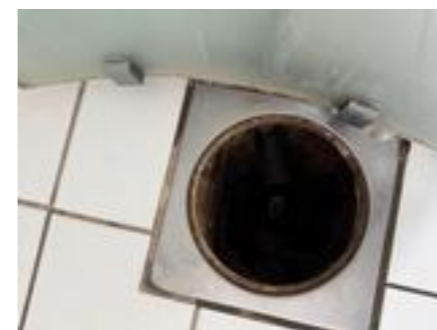
Vurdering av avvik:

- Manglende oppgradering av våtrommet medfører høy risiko for at konstruksjonene ikke vil tåle vanlig bruk av vann eller lekkasjer. Selv om det er dusjkabinett, er det fortsatt en betydelig risiko for at våtrommets konstruksjoner ikke tåler lekkasjer. Dette kan føre til fuktskader på tilstøtende konstruksjoner.

Kostnadsestimat: 200 000 - 500 000

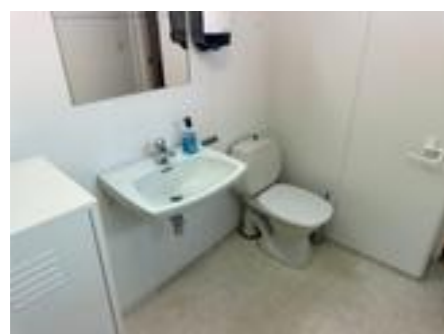
2. ETASJE - LEILIGHET 1 > BAD (MÅLER 2,5 KVM)

TG 3 Tilliggende konstruksjoner våtrom

Vurdering av avvik:

- Hulltaking er ikke foretatt da det allerede er påvist andre avvik i våtsonen.

I teknisk rom under våtrommet er det tegn etter lekkasje rundt sluk.

- Gjennomføre ytterligere undersøkelser og foreta utbedring av skade.

Kostnad er bare for utbedring av sluk. Gulvet må kontrolleres for fukt og råte.

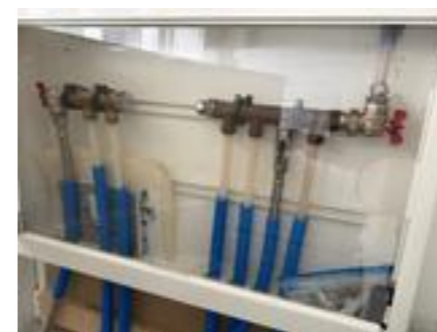
Vurdering av avvik:

Konsekvens/tiltak

- Det er ikke behov for utbedringstiltak siden anlegget fungerer i dag, men ut ifra alder kan skader plutselig oppstå på eldre anlegg.
- Rørkurser på rør-i-rør system bør merkes.
