# JÅTTÅ

**Adresse:** Boremarkveien 3, 4032 STAVANGER

**Gnr./Bnr.:** Gnr. 16, bnr. 1526, snr 2 i Stavanger kommune

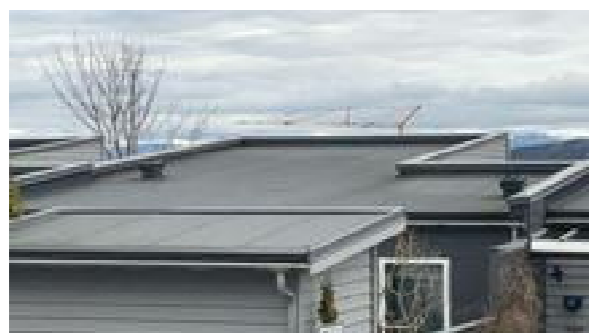
Taktekking.

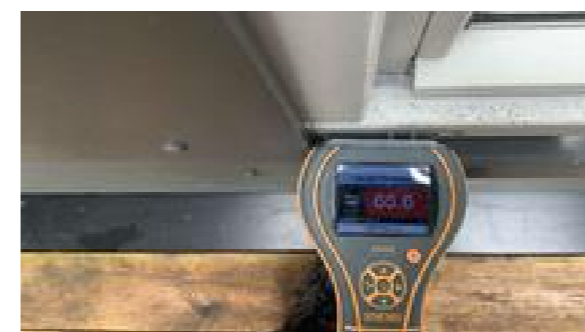
- Trevirket i vinduene har stedvis høyt fuktnivå.

Vinduet på kjøkken, samt vinduet på balkongen, har høyt fuktnivå i treverket.

Høyt fuktnivå i vindu.

Det er målt stedvis høy fukt i treverket i vinduer. Forholdet kan medføre misfarging og råte. Tiltak i form av tørking og overflatebehandling anbefales. Manglende vedlikehold kan gi redusert levetid og skader på tilstøtende konstruksjoner.

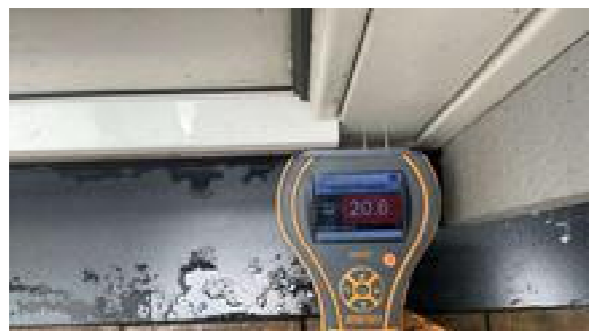
Balkongdør på terrasse har forhøyet fuktinnhold.

Høytfuktnivå i balkongdør

Det er målt stedvis høy fukt i treverket i balkongdør. Forholdet kan medføre misfarging og råte. Tiltak i form av tørking og overflatebehandling anbefales. Manglende vedlikehold kan gi redusert levetid og skader på tilstøtende konstruksjoner.

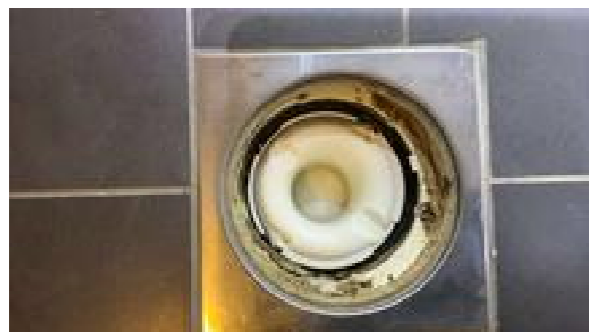
Det er plastsluk og smøremembran med ukjent utførelse.

Sluk med synlig membran.

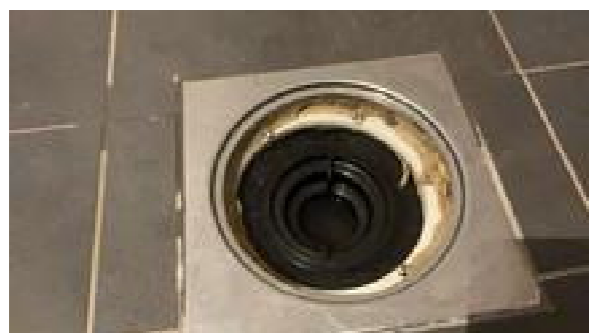
Det er plastsluk og smøremembran med ukjent utførelse.

Sluk med synlig membran.

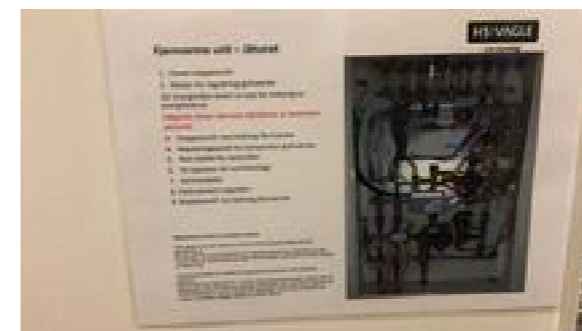
Innvendige vannledninger er av plast (rør-i-rør-system). Det er foretatt besiktigelse i rørskapet.

Kursfortegnelse i rørskap.

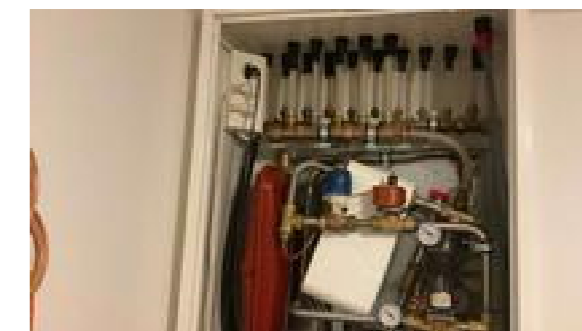
Rør i rør.

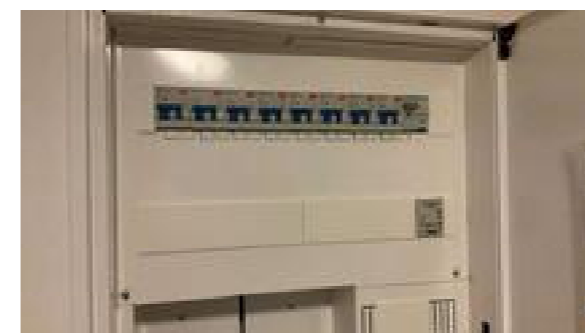
Boligen har elektrisk anlegg med automatsikringer i sikringskap. Det er kursfortegnelse som samsvarer med antall sikringer. Det er ikke registrert synlige tegn til varmgang, skader på kabler eller mangelfull innfesting. Kabelinnføringer til sikringskap fremstår tette ved visuell kontroll. Vurderingen er basert på visuell gjennomgang, og det er ikke utført målinger eller funksjonstesting.

Sikringskap med automatsikringer.
