## Tiltalende hytte – solrikt

KVITEFOSSVEGEN 33

# Tilstandsrapport

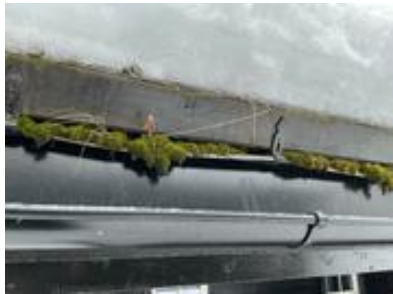
Deretter torvtak.

Ingen åpenbare lekkasjesymptomer avdekket ved besiktigelse på innvendige overflater.

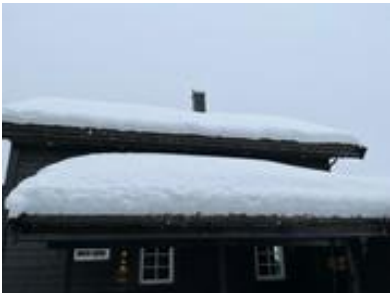
Vannbord og vindski av tre.

Snødekket, ytterligere vurdering når snøfritt.

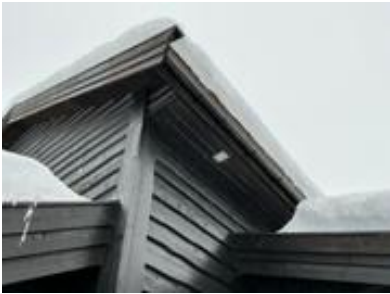
#### Veggkonstruksjon

Trekonstruksjon med villmarkskledning. Lufting og museband bak kledning stikkmessig kontrollert sted. Normalt oppsyn og vedlikehold.

Vurdere ytterligere kontroll/enklere tilgang loft.

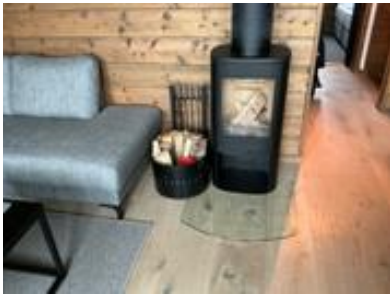
Stålrørpipe. Vedovn i stue, ubrennbar flate foran ildåpning ansees tilfredsstillende.

Pipe og ildsted er ikke funksjonstestet. På generelt grunnlag anbefales jevnlig kontroll av pipe og ildsteder av lokale feie/branntilsyn.

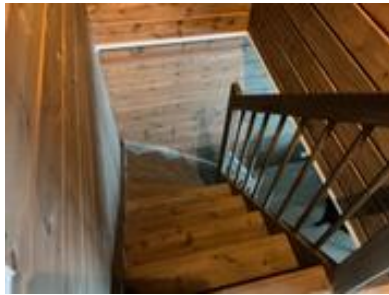
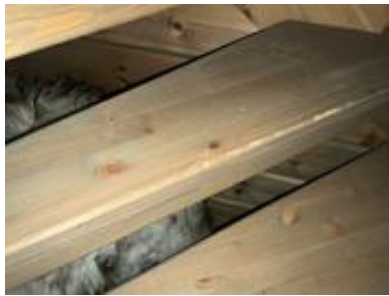
#### TG 2 Innvendige trapper

Tretrapp.

Håndløper anbefales på begge sider.

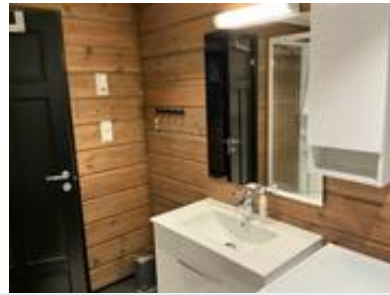
#### 1 ETASJE > BAD

#### TG 2 Overflater Gulv

Det er ikke fall mot sluk. Fungerer ved normalt bruk siden det er dusjkabinett. Vannsøl kan ligge igjen. Det er flislåst oppkant under dørvill slik at lekkasjesikring mot andre rom ansees tilfredsstillende.

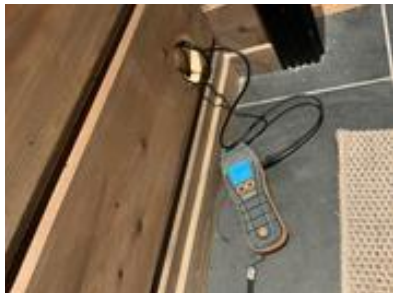
### 2 ETASJE > BAD/VASKEROM

#### TG 2 Overflater vegger og himling

Veggflatene er ikke fuktbestandige. De bør derav ikke eksponeres for direkte vannbelastning. Fungerer ved bruk av dusjkabinett.

Det anbefales varsom bruk for å unngå unødvendig fuktbelastning mot overflater.

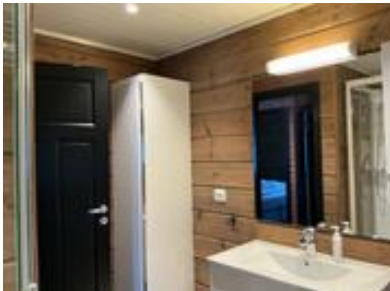
### 2 ETASJE > BAD/VASKEROM

#### TG 2 Overflater Gulv

Det er ikke fall mot sluk. Fungerer ved normalt bruk. Siden det er dusjkabinett. Vannsøl kan ligge igjen. Det er flisløst oppkant under dørs vill slik at lekkasjesikring mot andre rom ansees tilfredsstillende.

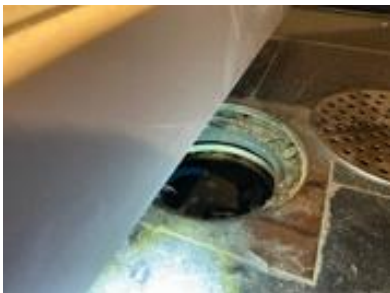
#### TG 1 Sluk, membran og tettesjikt

Det er synlig membranløsning i sluken. Det at membranløsning er observert i sluk er ikke en garanti for at membranløsning er tett og med ønskede oppkanter, men en indikasjon på at ting er utført fagmessig. Tetthet er ikke kontrollert.

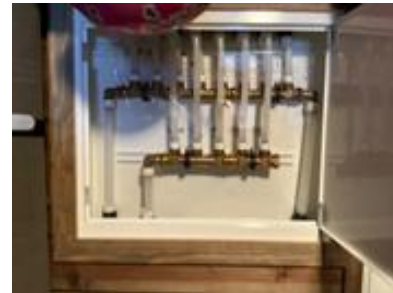
Stoppekran plassert i bod.

Vannledninger av rør i rør. Fordelerskap plassert i bod og har synlig drenerør i skap og ved gulv bak bereder.

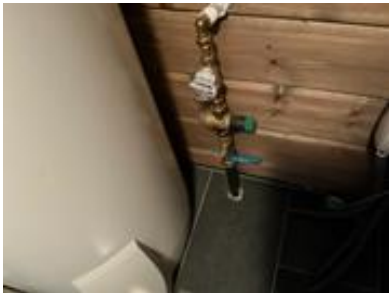
### TG 1 Avløpsrør

Avløpsrør av plast. Normal levetid for avløpsrør av plast er 25 - 75 år.
