SVEND FOYNS GATE 97

## ÅSEN

Innholdsrik familiebolig over tre plan i vertikaldelt tomannsbolig|  
Attraktivt område| Hagestue| Parkering i garasje

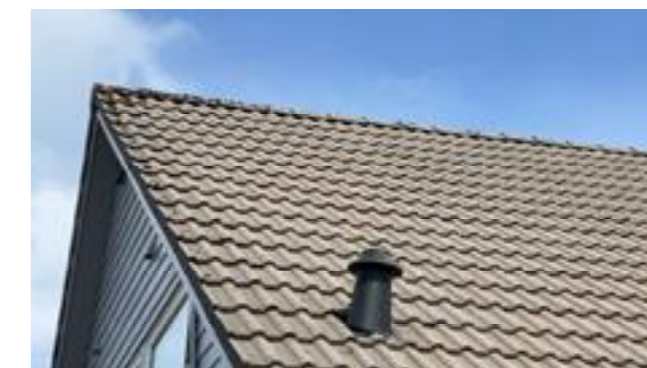
Betongtakstein fra byggeår, sett fra bakkeplan ligger taksteinen stort sett pent uten synlige mangler/skader på enkelstein, noe mose på takstein, en gavlestein mot innglasset balkong/terrasse vipper en del/er ikke tilpasset. Mer enn halvparten av forventet brukstid er passert på undertak og taktekingen.

Noe mose på overflater takstein.

Takfasader kan rengjøres for mose, tilpasse/skjære gavlestein mot innglasset balkong/terrasse. Når takteking og undertak begynner å bli gamle, øker risikoen for lekkasjer, noe som kan føre til omfattende og kostbare reparasjoner av underliggende konstruksjoner dersom en ikke foretar tiltak på konstruksjonene før dette oppstår.

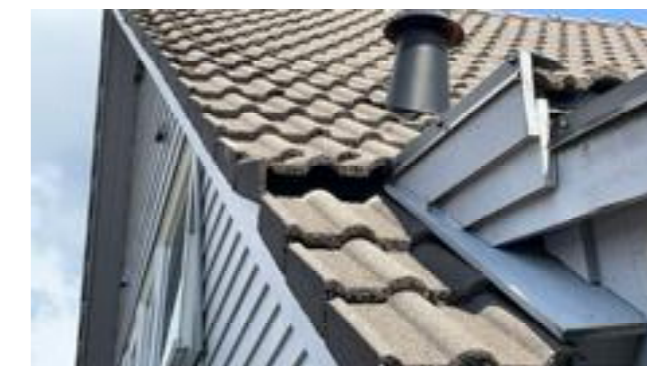
Ikke tilpasset gavlestein mot innglassing.

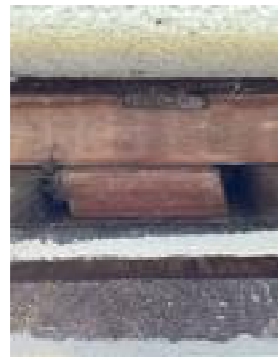
Deler av bordkledning/veggkonstruksjon med avvik.

Slått klosse under/bak overligger.

Det bør foretas tiltak for å bedre lufting av kledningen. Fjerne klosse under overslag, montere museband/sperre. Uten tilstrekkelig lufting bak bordkledningen kan fuktighet som trenger inn bak bordene eller gjennom veggen innenfra ikke tørke opp. Dette skaper ideelle forhold for råtesopp og muggvekst.

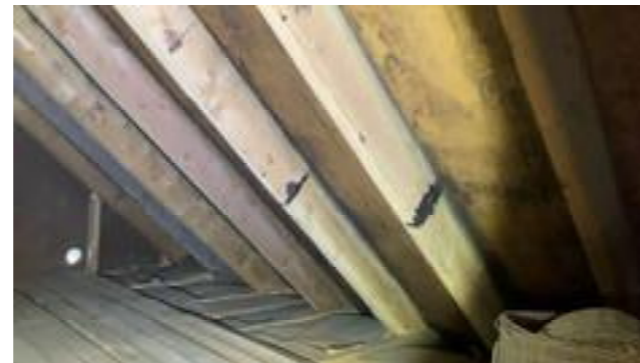
Svertesopp på undertak/sutak.

Det bør etableres bedre gjennomlufting av kaldtloftet, montere ventiler/takhatter i motsatt ende slik at det blir gjennomlufting. Konfr evt skadedyrfirma om tiltak/videre behandling. Ideelt sett og evt på sikt bør det etableres lufting i skråtakskonstruksjonen, dette kan da evt også gjøres fra utsiden.

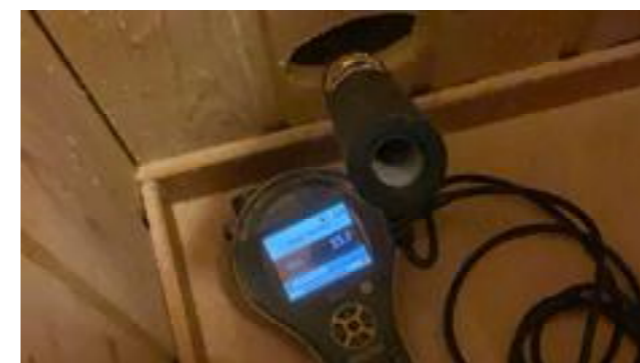
Sett på innside muryttervegger i kjeller er det en del salt/kalkutslag og malingsavflassing som tyder på fukttransport gjennom mur fra grunn/utside. Fuktmålt i påforet treyttervegg uten unormale forhold.

Fuktsøkt i påforet yttervegg uten unormale forhold.

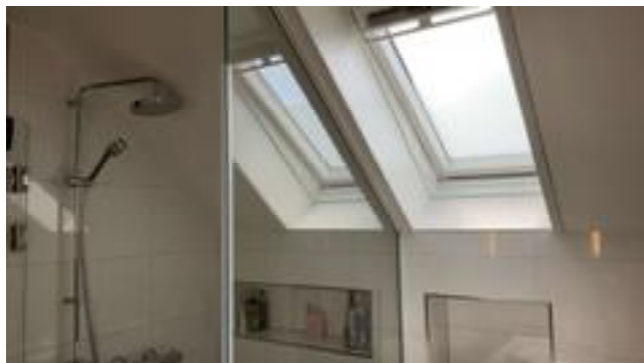
Overflater vegger og tak uten mangler/skader men det er vindu med ikke fuktbestandige materialer i våtsonen (ved dusj), løsningen eller byggematerialet er uegnet.

Vindu plassert i dusjens fuktzone.

Uegnede materialer bør fuktbeskyttes. Dersom det ikke gjøres tiltak, kan dette medføre oppfukning, oppsvelling og forringelse av materialer over tid.

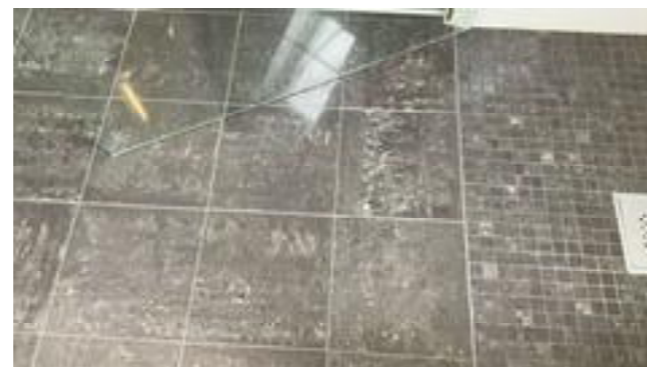
Det er påvist avvik i fallforhold til sluk i forhold til krav i forskrift på byggetidspunktet, hovedgulvet er ikke etablert med fall, er flatt. Det er påvist at noen fliser har bom/hullyd under, samt knikk, dvs fliser som ikke er godt festet/er løse.

Bl.a knikk/bom under fliser i dette området på gulv.

Et bad med manglende/reduert fall til sluk blir mindre funksjonelt og sikkert for brukeren. Dette kan medføre stående vann på gulvet, vann som ikke ledes effektivt til sluket. Selv om bom eller hulllyd ikke alltid er et umiddelbart problem, bør det overvåkes nøye før eventuell utvikling i sprekker i flisfuger e.l. oppstår. Dette må en foreta tiltak for, for å begrense utviklingen.

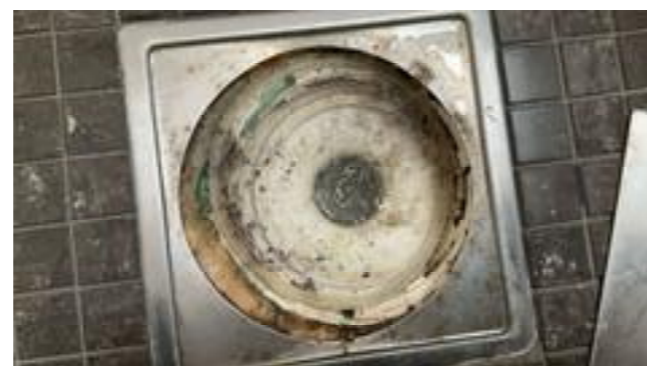
Membran/fukttetting fra 2011, mer enn halvparten av forventet brukstid er passert på membranløsningen.

Sluk i gulv.

Ingen umiddelbare tiltak er nødvendige men det er viktig å merke seg at levetiden til en membran varierer basert på kvalitet, installasjon og bruk. Eldre membraner kan bli sprø og sprekke opp, noe som fører til at de mister sin vanntettende funksjon.

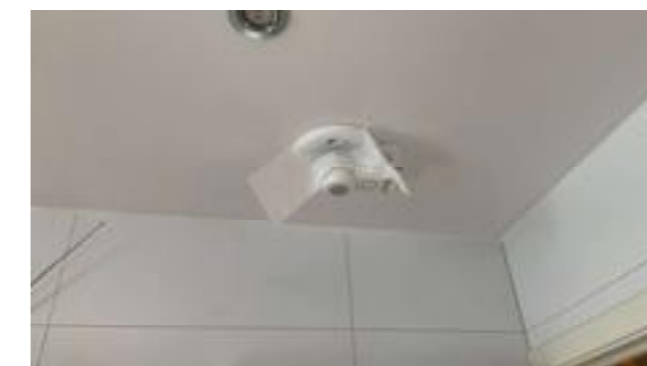
Elektrisk styrt vifte i tak, er testet med papir og funnet med funksjon. Rommet mangler tilluftsventilering, f.eks. spalte/ventil ved dør, TG basert på avvik og alder.

Vifte funksjonstestet med papir.

rommet mangler tilluftsventilering, f.eks. spalte/ventil ved dør.

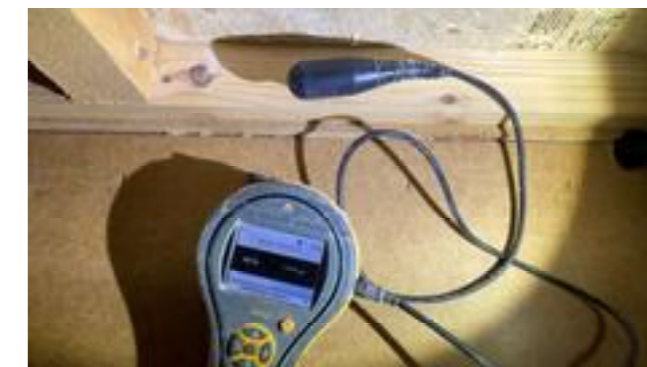
Fuktsøkt i i knekott mot bad/dusjnisen uten unormale forhold.

Fuktsøkt i vegg uten unormale forhold.

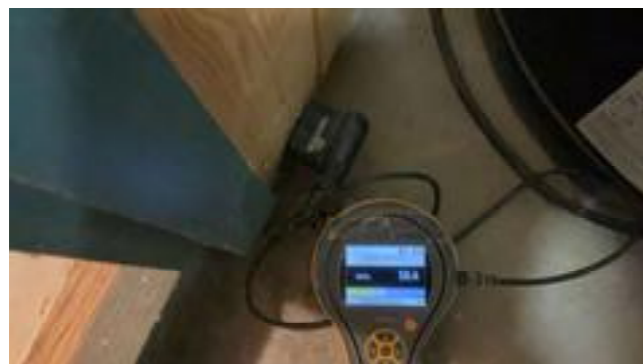
Fuktsøkt i vegg/panel på vaskerom i risikosone/gult. Trekonstruksjoner trekker opp fukt fra omgivelsene/luft, vifte brukes, evt monterer avfukter.

Fuktsøkt i trekonstruksjoner på vaskerom i risikosone.

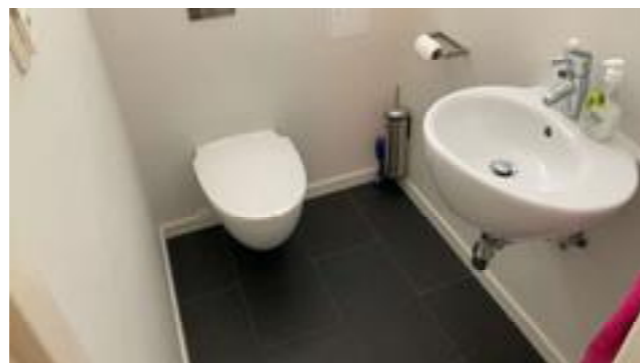
Avløp under vask er funnet i orden, god avrenning og vanntrykk ved samtidighet. Synlig dreinsåpning fra skjult sistene på toalettassen men dette er ikke ett fuktstett rom og lekkasjvarsler bør derfor monteres under/gulv.

Toalettrom 1 etg.

Montere lekkasjvarsler under/på gulv.

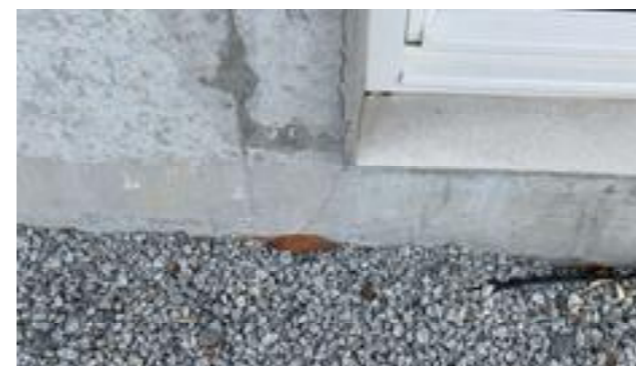
Enkelte riss i mur.

Mur vedlikeholdes etter behov.
