Einebustad  
med utleige

KJELDETEIGEN 4A

# Tilstandsrapport

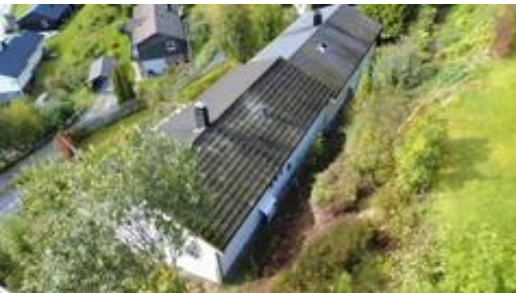
- Det er missfarging av takflaten mot nord. Stedvis noe sprik i omskjøter og mindre bulker. Nærmere undersøkelse og partielle utbedringer.
- Der det ikke er gavlbslag som dekker hele enden på vindski er det utsatt for råte.

Takflate mot nord.

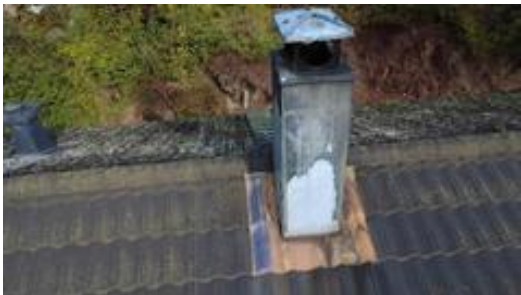
Avskalling på pipebeslag.

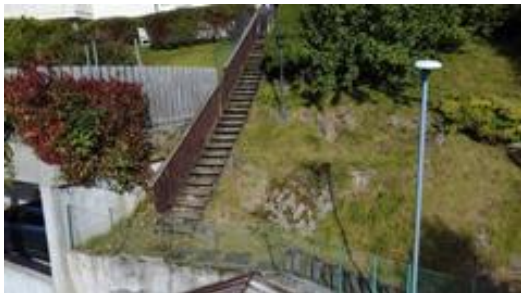
Adkomst.

- Partielle utbedringer og utskifting i trapp på tilkomst bør vurderes.
- Det bør vurderes et rekkverk på smal trapp mot øst mellom bolig og utebod.
- Sklisikring eller andre tiltak bør vurderes.

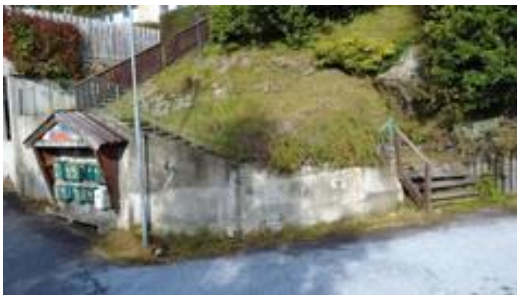
- Det er sprekker og noe deformasjoner.

- Bør følge med på evt skadeutvikling og vurdere tiltak.
