JARLEVEIEN 8C

# HILLEVÅG

Befaringsdato: 23.02.2026    Rapportdato: 23.02.2026    Oppdragsnr.: 20137-2563    Referansenummer: FI3874  
Autorisert foretak: Stavanger Bygg og Boligtakst AS

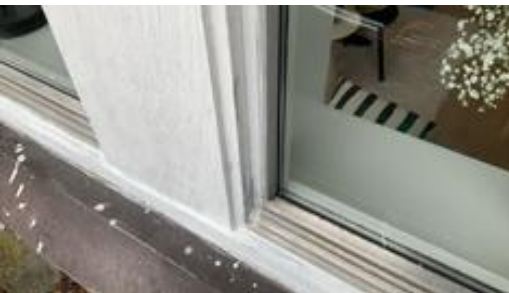
Vinduer fra 1984.

Vinduer vedlikeholdes etter behov.

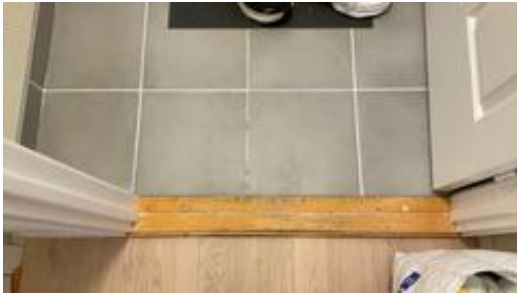
Fliser som er løse festes. Selv om bom eller hull lyd under fliser ikke alltid er et umiddelbart problem, bør det overvåkes nøye før eventuell utvikling i sprekker i flisfuger e.l. oppstår. Dette må en foreta tiltak for, for å begrense utviklingen.

Fliser i entre med knikk/bom under.

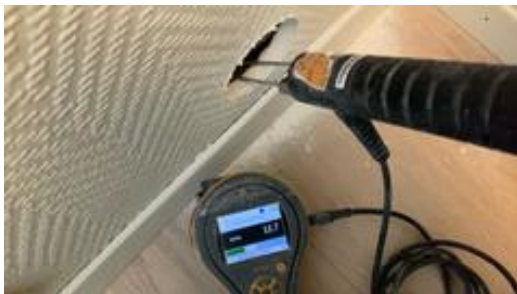
Hulltatt/fuktsøkt i påforet yttervegg i stue uten unormale forhold,

Fuktsøkt i påforet yttervegg uten unormale forhold.

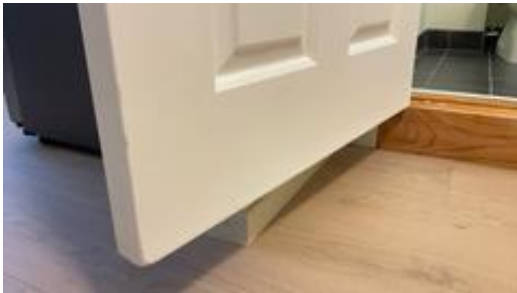
Malt fyllingsdør inne til bad, denne har fuktskader/svelling i nedre kant dørbblad.

Fuktskader/svelling i nedre kant dørbblad.

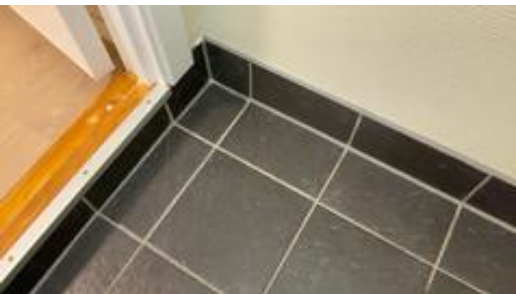
Overflater uten synlige mangler/skader og hovedgulvet er etablert med noe fall, evt lokalt fall under dusjkabinett er ikke undersøkt pga kabinettets størrelse/plassering.. Det er bom/hullyd under enkelte fliser på gulv.

Bl.a ett område på gulv med bom/hullyd under.

Ingen umiddelbare tiltak er nødvendige men selv om bom eller hull lyd ikke alltid er et umiddelbart problem, bør det overvåkes nøye før eventuell utvikling i sprekker i flisfuger e.l. oppstår. Dette må en foreta tiltak for, for å begrense utviklingen.

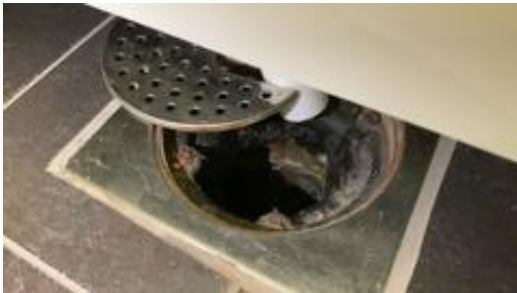
Sluk og vinylbelegg fra byggeår men iflg eier ble det smurt smøremembran/fukttetting over belegget. Ved tolagsløsning på membran/fukttetting er det viktig at membranen er diffusionsåpen for å unngå fukt/kondensutfordringer. Type smøremembran som er brukt kan ikke dokumenteres. Mer enn halvparten av forventet brukstid er passert på sluk og membranløsningen.

Det er viktig å merke seg at levetiden til en membran varierer basert på kvalitet, installasjon og bruk. Eldre membraner kan bli sprø og sprekke opp, noe som fører til at de mister sin vanntettende funksjon. Eldre sluk av plast er ofte utsatt for lekkasjer og særlig i overganger. Eventuelle lekkasjer kan medføre fuktskader på tilliggende konstruksjoner.

Sluk i gulv.

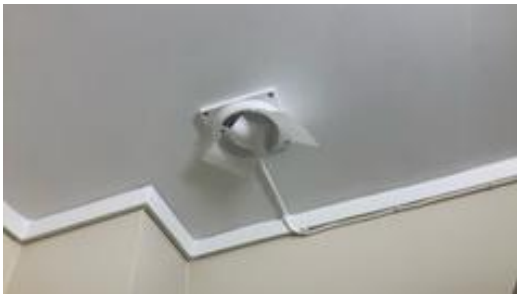
Vifte funksjonstestet med papir.

Det bør etableres tilluft til våtrommet.

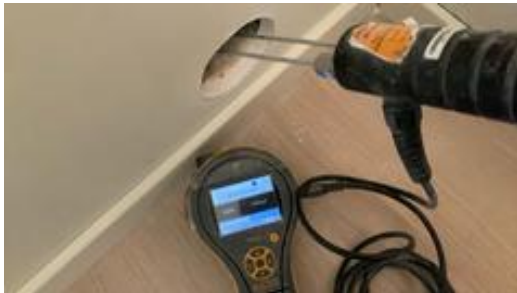
Hulltatt/fuktsøkt i vegg på soverommet mot bad/dusjnisen uten unormale forhold.

Fuktsøkt i vegg uten unormale forhold.

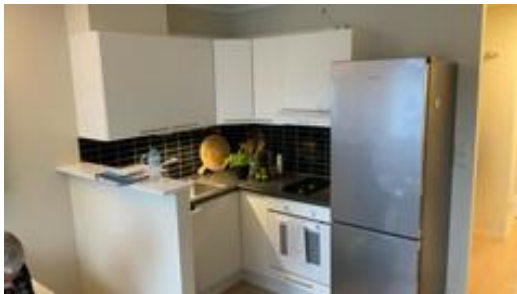
Kjøkkeninnredning iflg eier fra ca 2012 med lyse, slette fronter/dører. Frittstående kjøleskap/frys, innebygget oppvaskmaskin fra 2026 og steikeovn med platetopp og ventilator over. Avløp under vask er funnet i orden, god avrenning. Fuktsøkt utsatte steder på gulv ved vask, oppvaskmaskin og kjøleskap/frys uten unormale forhold.

Kjøkkeninnredning.

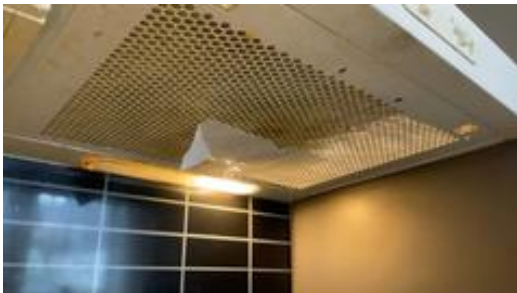
Ventilator funksjonstestet med papir.

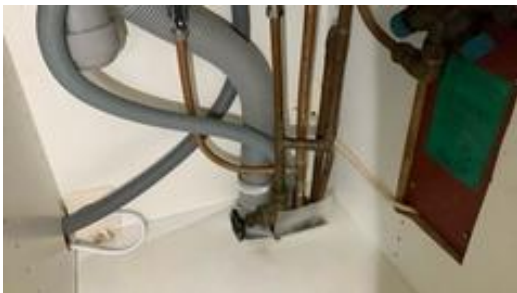
Vannledninger av kobber, med med stengekran på vann.

- Overvåk tilstanden jevnlig. For å få tilstandsgrad 0 eller 1 må røranlegget skiftes ut, men tidspunktet for når dette er nødvendig er vanskelig å si noe om. Ved renovering, påse at røranlegget dokumenteres av fagperson.

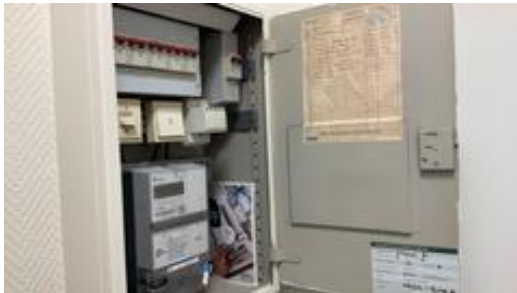
10. Er det tegn på at kabelinnføringer og hull i inntak og sikringsskap ikke er tette, så langt dette er mulig å sjekke uten å fjerne kapslinger?  
**Nei**
11. Finnes det kursfortegnelse, og er den i samsvar med antall sikringer?  
**Ja**
12. Foreta en helhetsvurdering av det elektriske anlegget, dets alder, allmenne tilstand og fare for liv og helse. Bør det elektriske anlegget ha en utvidet el-kontroll?  
**Ja Basert på at dette er ett eldre anlegg, anbefales det med en utvidet el kontroll.**

El skap.
