# PROAKTIV

Enebolig over tre plan i  
barnevennlig og attraktivt  
område. Garasje med loft.

FINNESVEGEN 49

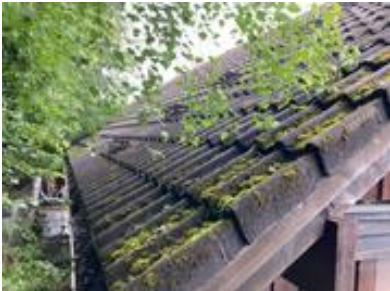
- Det er påvist sprekker, mose, ujevnheter og andre symptomer på svekkelse.
- Vanntett sjikt på tak er eldre enn 18 år.

- Svekking av taktekingen kan føre til økt risiko for lekkasjer og fuktskader i underliggende konstruksjon.
- Det anbefales å kontrollere tilstanden nærmere og utbedre eller fornye taktekingen ved behov.
- Når vanntette sjikt på tak begynner å bli gamle, øker risikoen for lekkasjer. Dette kan føre til omfattende og kostbare reparasjoner av underliggende konstruksjoner dersom en ikke foretar tiltak på konstruksjonene før dette oppstår.

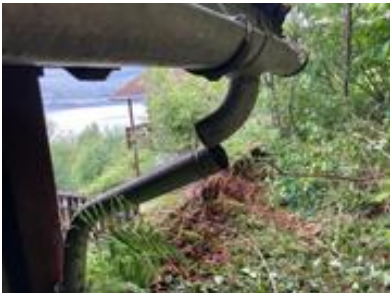
#### ⚠ TG 2 Nedløp, beslag og skorsteiner over tak

- Det er avskalling, riss/sprekker, løse fuger eller beslag på skorstein som tilsier tiltak.
- Det er ikke tilfredsstillende bortledning av vann fra taknedløp ved grunnmur.
- Det er skader på takrenner/nedløp
- Det mangler snøfangere på hele eller deler av taket. Det var ikke krav på søknadstidspunktet, men på grunn av sikkerhet vurderes punktet opp mot forskriftskrav på befaringstidspunktet. Takvinkel og type takteking tilsier at det foreligger krav til snøfangere.

- Det anbefales å utbedre skader og sikre tett og stabil utførelse av skorsteinen.
- Det anbefales å etablere tilfredsstillende bortledning av vann fra taknedløp, slik at vann ledes bort fra grunnmuren.
- Lokal utbedring av renner/nedløp
- Manglende snøfangere kan føre til ras av snø og is fra taket, med fare for skade på personer, eiendom og installasjoner.

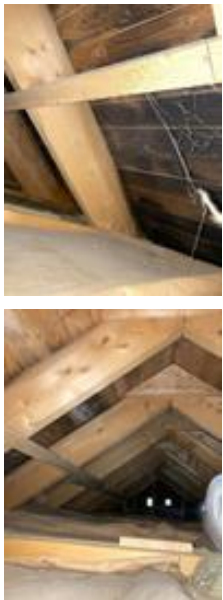
#### ⚠ TG 2 Takkonstruksjon/Loft

- Misfargingen skyldes med stor sannsynlighet kondens. Dette oppstår når varm og fuktig luft fra underliggende boligrom siver opp på det kalde loftet gjennom utettheter i dampsperran (for eksempel rundt loftsluke, rørgjennomføringer eller downlights), og kondenserer på det kalde undertaket. Tilstanden forsterkes ofte av mangelfull ventilering av loftet (f.eks. at isolasjon stenger for lufting ved gesims). Dette gir gode vekstvilkår for sopp, og medfører på sikt en forhøyet risiko for råteskader i takkonstruksjonen. Forbedre luftingen av loftet, for eksempel ved å etablere vindsperre mot isolasjon ved takfot (raksel) slik at luftespalter holdes åpne, eller etablere ventiler i gavlvegger. Undersøke og tette eventuelle luftlekkasjer fra underetasjen (tette dampsperre). Konstruksjonen bør holdes under oppsikt.

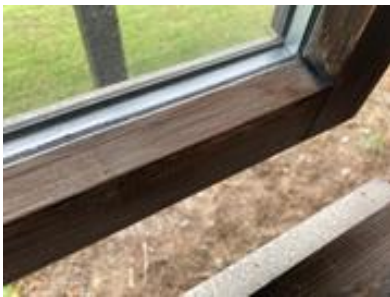
- Det bør gjøres tiltak for å bedre ventilering av rommet.
- Kondensering på enkelte glass har medført fuktskader i treverk og kan medføre utskiftningsbehov av enkelte vinduer.
- Eldre isolerglass har økt risiko for punktering og redusert isolasjonsevne, med fare for varmetap og kondensproblemer.

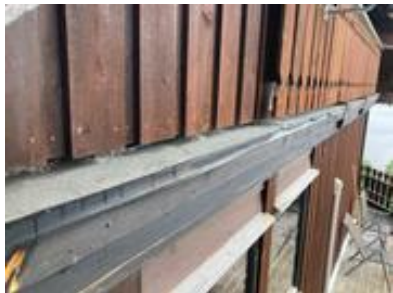
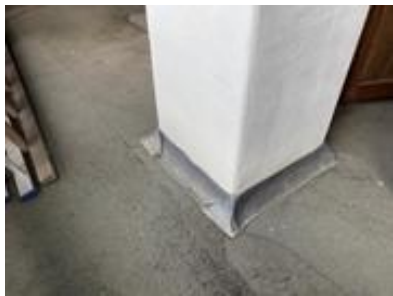
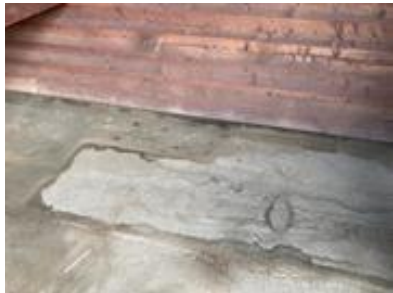
### TG 3 Terrasser og plattinger på terreng

- Det er påvist fukt-/råteskader i rekkverk.

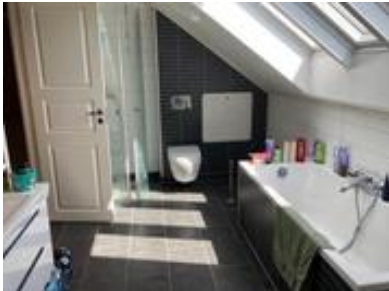
### LOFT > BAD (9,7 KVM)

#### TG 2 Tilliggende konstruksjoner våtrom

- Våtrommet har behov for omfattende oppgraderinger. For å sikre en løsning som oppfyller gjeldende krav, bør tettesjikt, sluk og røropplegg oppgraderes og dokumenteres.
- Våtrommet må totalrenoveres. Alle forhold med tettesjikt, våtsone, sluk m.m. må dokumenteres.

Kostnadsestimat: 200 000 - 500 000

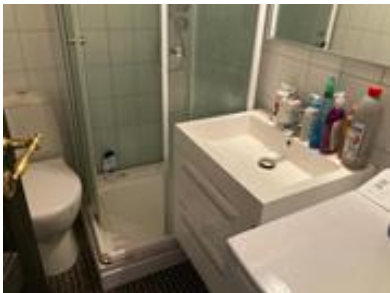
- Manglende oppgradering av våtrommet medfører høy risiko for at konstruksjonene ikke vil tåle vanlig bruk av vann eller lekkasjer. Selv om det er dusjkabinett, er det fortsatt en betydelig risiko for at våtrommets konstruksjoner ikke tåler lekkasjer. Dette kan føre til fuktskader på tilstøtende konstruksjoner.
- Våtrommet har behov for omfattende oppgraderinger. For å sikre en løsning som oppfyller gjeldende krav, bør tettesjikt, sluk og røropplegg oppgraderes og dokumenteres.

Kostnadsestimat: 200 000 - 500 000

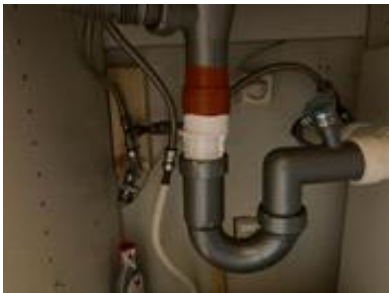
KJELLER > KJØKKEN (3,5 KVM)

Røropplegg i skap under vask

- Skader på overflater kan tyde på begynnende fuktproblemer eller slitasje, med risiko for videre utvikling og skader i konstruksjonen.

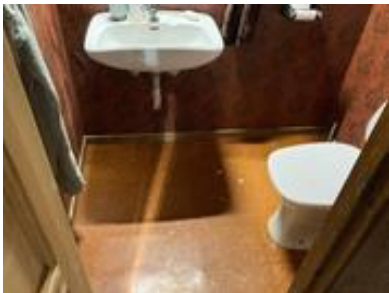
### 1. ETASJE > TOALETTROM (1,8 KVM)

### TG 1 Sanitærutstyr

Innreda med servant og toalett

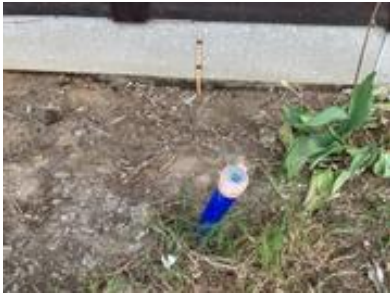
Utvendig stoppekrane

- Usikker vannledningstype gir økt risiko for uforutsette feil, lekkasjer eller redusert levetid, og gjør det vanskelig å planlegge drift, vedlikehold og utskifting.
- Ytterligere undersøkelser anbefales.
- Usikker avløpsledningstype gir økt risiko for uforutsette feil, lekkasjer eller redusert levetid, og gjør det vanskelig å planlegge drift, vedlikehold og utskifting.
- Ytterligere undersøkelser anbefales.

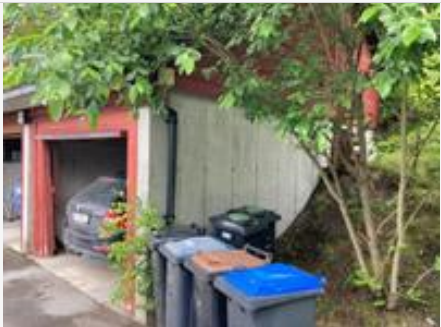
### Garasje

Garasjen er oppført med grunnmur og støpt gulv i betong, noe som gir et solid fundament. Veggkonstruksjonen består av lett bindingsverk, utvendig kledd med liggende trepanel som er malt. Taket er et sperretak tekktet med betongstein, og takrenner samt nedløp er utført i plast. Tilgangen til garasjen skjer via en vippeport.
