STOREMYRA 5

Storemyra 5, 4540 ÅSERAL  
Gnr 9 - Bnr 3  
4224 ÅSERAL

## Tilstandsrapport

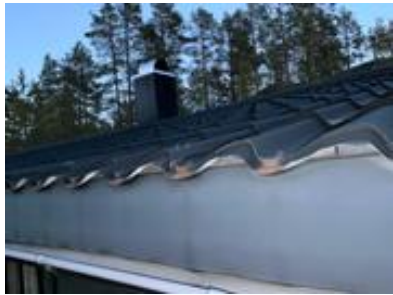
Pipe beslått. Generelt anbefales det tilsyn for kontroll av takgjennomføringer/beslagsløsninger mm, spesielt høst/vinter ved kraftig nedbør/snø. Med dagens ekstremvær som tidvis oppstår så er disse punktene spesielt utsatt for mindre lekkasjer/fukt.

- Mer enn halvparten av den estimerte levetiden for beslagsløsningene er oppnådd, og det er redusert tilgang til taket m.m. for å kunne gjennomføre grundig kontroll. Dette medfører økt risiko for behov for vedlikehold og mulige avvik.
- Avvik: Dagens forskrifter tilsier at det skal være snøfangere på tak med over 27graders vinkel og der hvor dyr og mennesker mm ferdes. Lavere krav tak når glatte flater. Snøfangere er nasjonalt krav, så må man selv vurdere utfra geografi om dette ansees kritisk eller ikke.

- Det anbefales jevnlig tilsyn og vedlikehold av beslagsløsninger, takrenner og nedløp for å avdekke eventuelle skader eller lekkasjer, spesielt med tanke på at mer enn halvparten av forventet levetid er oppnådd og tilgangen for kontroll er redusert. Manglende oppfølging kan føre til skjulte skader, vanninntrenging og økte utbedringskostnader.
- Kjøper bør selv vurdere behovet for snøfangere. Det er et krav men på hytter som dette som har enklere konstruksjoner så er det ofte bedre at snø faller av. Ved manglende snøfanger er det risiko for skade på person/dyr mm.

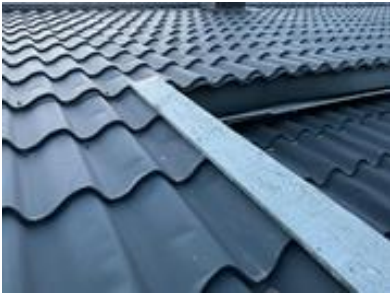
Litt værslitasje vannbord.

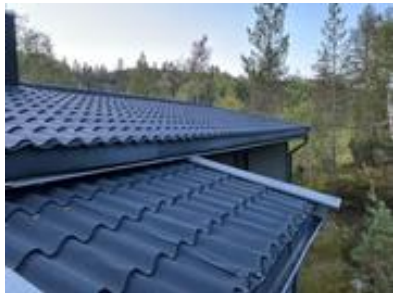
Rust i takrenne.

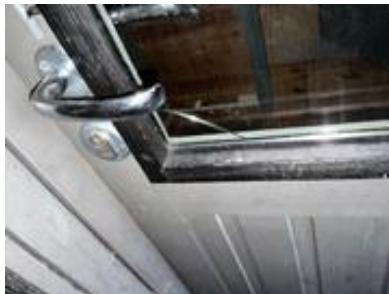
Sprekk i glass.

Eldre dører har redusert isoleringsevne sammenlignet med moderne dører, noe som kan medføre økt varmetap og høyere oppvarmingskostnader. Utskifting til nyere dører bør vurderes for å forbedre energieffektiviteten og komforten.

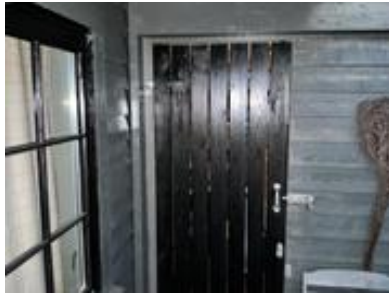
Enkel dør.

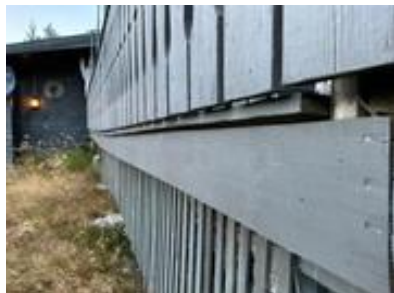
Terrasse buer.

- Det bør vurderes å rette opp skjevheten/siget i terrassens langside for å unngå videre deformasjon og redusert levetid på konstruksjonen. Dersom skjevheten øker, kan det føre til svekket bæreevne og økt risiko for skader på terrasse og tilstøtende bygningsdeler.
- Rekkverkets høyde bør vurderes oppgradert til dagens krav på 100 cm for å ivareta sikkerheten og redusere risikoen for fallulykker. Dagens forskrift stiller strengere krav enn da bygget ble oppført, og manglende tilpasning kan medføre økt fare for personskade.

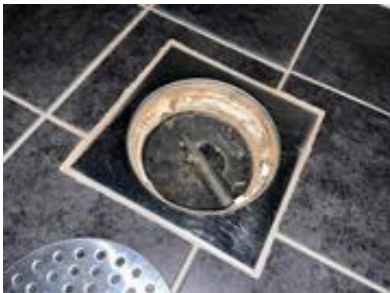
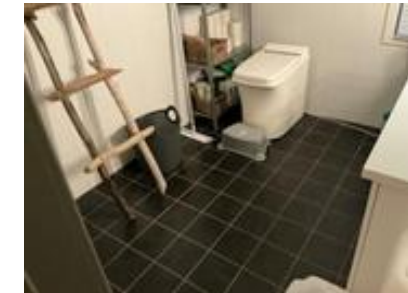
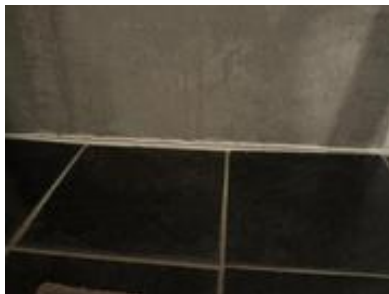
Fliser på gulv. Noe lokalt fall ved sluk, men mindre enn dagens krav. Våtromsplater på vegger, disse er ufagmessig utført da de ligger helt ned til fliser med fug mot platebunn. Normalt at disse skal med oppkantflis og deretter alulist med fug mm. Medfører risiko for fuktskade i nedre del av plater og mot bakside mm. Det er synlig membranløsning i sluken, ellers ikke mulig å vurdere tetthet.

Ufagmessig utførelse av våtromsplater og manglende dokumentasjon på membranløsning medfører økt risiko for skjulte feil, lekkasjer og fremtidige skader.

Manglende fall mot sluk kan føre til at vann ikke ledes effektivt bort, noe som øker risikoen for vannansamling og fuktskader/lekkasjer.

- Utbedring kommer an på tenkt bruk av rommet. Det anbefales at våtromsplater på vegg utbedres slik at de monteres med korrekt oppkantflis og avsluttes med alulist og fug, for å redusere risikoen for fuktskader i konstruksjonen.

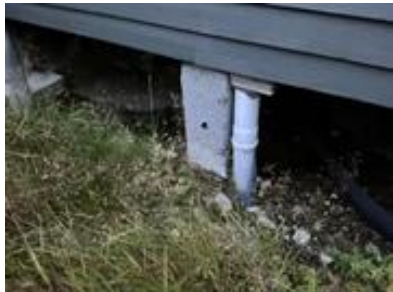
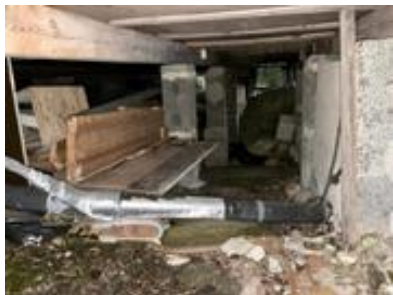
- Hytten står på punktfundamenter. Dette er en eldre enklere byggeskikk. Det er utført arbeid tidligere med fundament, synlig på bjelke mellom fundament, samt det er etablert ekstra fundamenter. Det er ikke observert åpenbare avvik nå, men det er noe skjevheter i gulvdekke inne.

- Det anbefales å overvåke skjevheter i gulvdekke og vurdere ytterligere undersøkelser av fundamentene dersom skjevhetene øker over tid. Konsekvensen av eldre punktfundamenter og observerte skjevheter er økt risiko for setningsskader, som kan føre til ytterligere skjevheter og behov for kostbare utbedringer i fremtiden.
