Boligdrømmen

Øvre Bakklundet 11

# NØKKEL- INFORMASJON

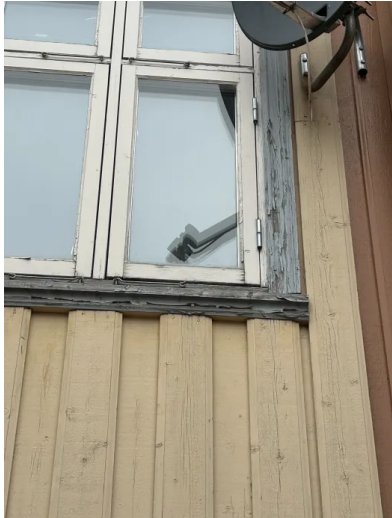
6.4 Vinduer og dører

Vindu i bakgården med høy slitasjegrad.

| Vinduskarmen er værslitte, spesielt på vinduer inn mot bakgård.<br>Enkelte vinduer og dører tar i karm og har behov for justering.<br>Enkelte vinduer og dører framstår med høy slitasjegrad.<br>Takvinduer på loft har en del kondensskader. | |

| Utskifting av dører og vinduer pga skade/slitasje må påregnes. | |

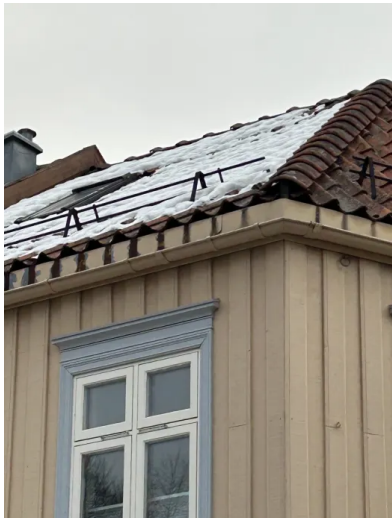
6.6 Renner og nedløp

Begynnende rust i takrenner.

| Det registreres stedvis korrosjon/rust, i takrenner/kroker. | |

| Utbedring av rust skader må påregnes. | |

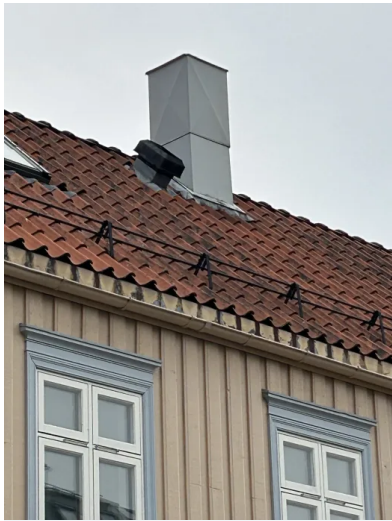
6.7 Skorstein over tak

Skorstein kledd med beslag.

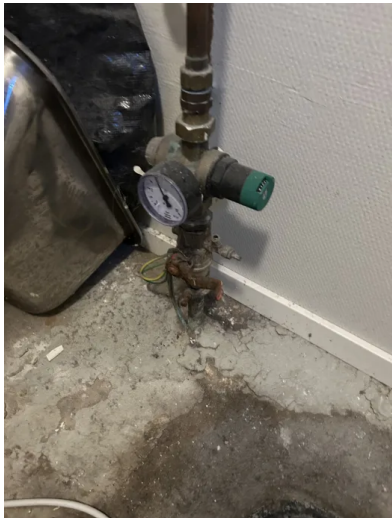
6.15 Vannledninger

Eldre stoppekran. Ikke funksjonstestet pga alder og fare for lekkasjer. Anbefales skiftet.

Vannrør er fra byggeåret, og har nådd en alder som tilsier at skader / lekkasjer kan oppstå.

Eldre stoppekran. Ikke funksjonstestet pga alder og fare for lekkasjer. Anbefales skiftet.

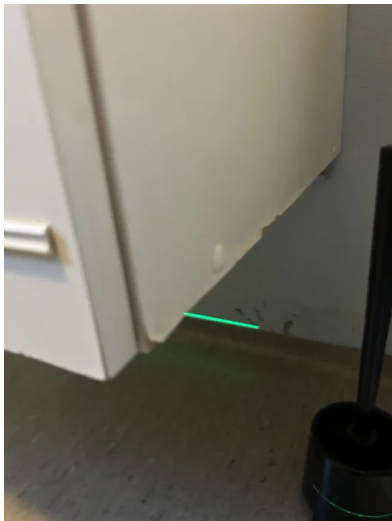
6.19 Våtrom: Bad 1.etg

Fuktskader på baderomsinnredning.

| Det er ikke fall til sluk.<br>Lekkasjevann vil ikke ledes til sluk pga manglende fall.<br>Det gjøres imidlertid oppmerksom på at vindu på bad har stor slitasjegrad pga tidvis høy luftfuktighet.<br><br>Det er flatt gulv og ikke tilfredsstillende fuktsikring av gulvet. | |

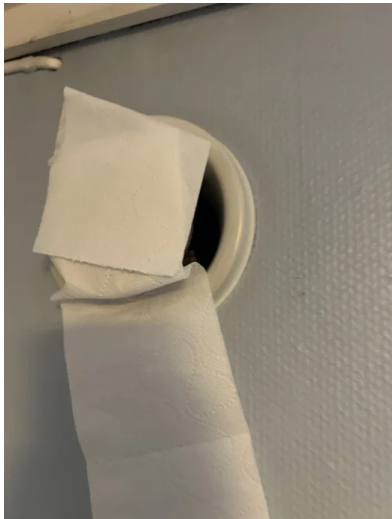
Funksjonstest med papir av ventilasjon.

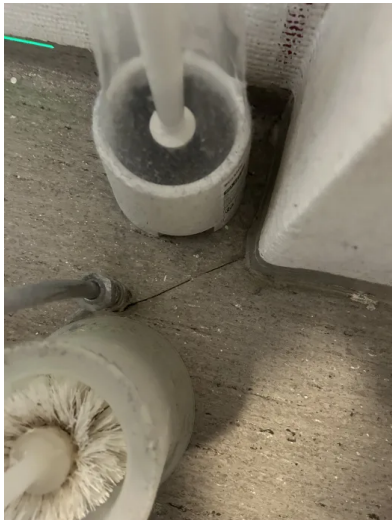
6.20 Våtrom

Ufullstendig skjøt i gulvbelegg.

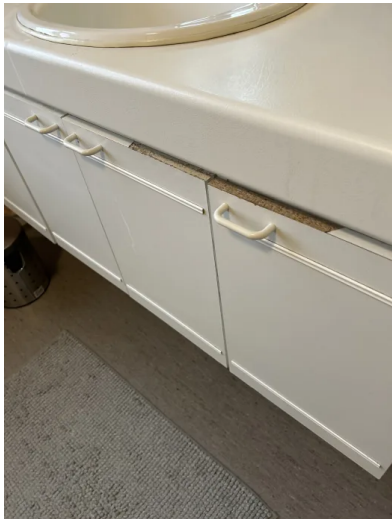
Skade på baderomsinnredning.

| Er det skader på utstyr og innredning? | Ja |
|---|---|
| En oppgradering av baderomsinnredning må påregnes pga alder og slitasjegrad. | |

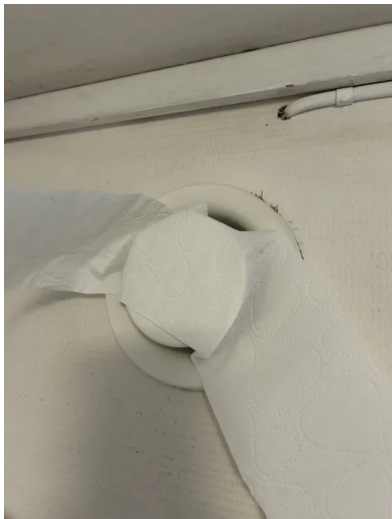
Funksjonstesting av ventilasjon med papir.

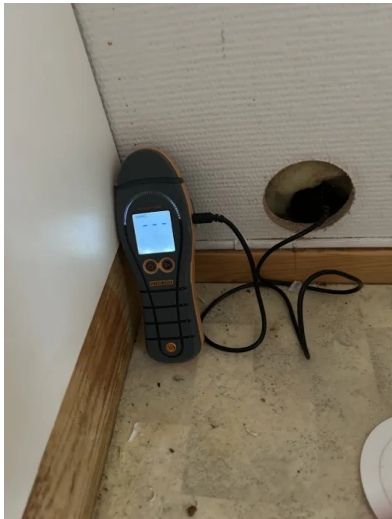
Fuktmålinger i vegg viser ingen tegn til fukt.
