ETTERSTADKROKEN 5G

- Selveierleilighet
- Etterstadkroken 5 G, 0659 OSLO
- OSLO kommune
- gnr. 135, bnr. 50, snr. 14

Befaringsdato: 29.01.2026 Rapportdato: 30.01.2026 Oppdragsnr.: 16592-1828 Referansenummer: YB4714
Autorisert foretak: Norges Takst AS Sertifisert Takstingeniør: Tore Jan Fevang Vår ref: Tore Jan Fevang

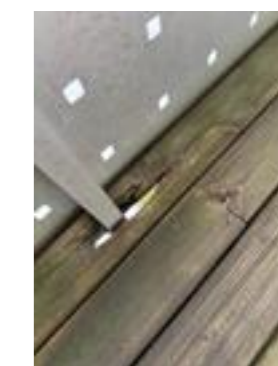
Råte og værslittasje i terrassebord av tre.

Det anbefalles utskiftning før videre skade i gulvet.

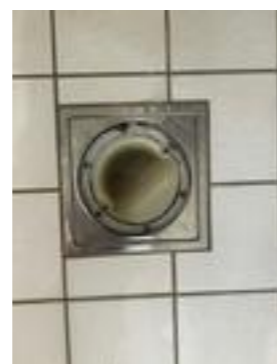
4. ETASJE > BAD

- Det er påvist at høydeforskjell fra topp slukrist til gulv/synlig topp membran ved dørterskel er mindre enn 25 mm.
- Det er påvist avvik i fallforhold til sluk i forhold til krav i forskrift på byggetidspunktet.

- Til tross for avviket i fall/høydeforskjell til sluk, vil gulvet fortsatt kunne lede vann mot sluket, men med redusert effektivitet. Dette kan potensielt øke risikoen for vannansamling i enkelte områder av badet.
- Et bad med manglende/reduert fall til sluk blir mindre funksjonelt og sikkert for brukeren. Dette kan medføre stående vann på gulvet, vann som ikke ledes effektivt til sluket, økt risiko for at vann renner ut av rommet og redusert sklisikkerhet på gulvet.

Sluk i dusjsone

- Overvåk tilstanden jevnlig. For å få tilstandsgrad 0 eller 1 må tettesjiktet skiftes ut, men tidspunktet for når dette er nødvendig er vanskelig å si noe om.
- Det er viktig å merke seg at levetiden til en membran varierer basert på kvalitet, installasjon og bruk. Eldre membraner kan bli sprø og sprekke opp, noe som fører til at de mister sin vanntettende funksjon. Dette kan resultere i vannlekkasjer gjennom vegger og gulv og fuktskader.

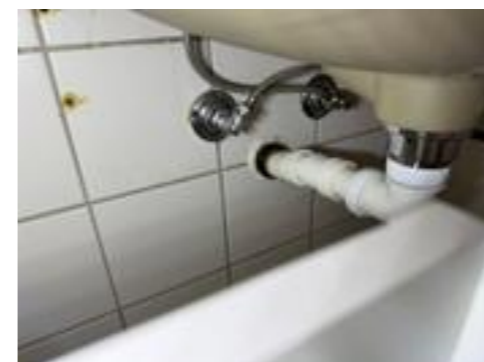
4. ETASJE > BAD

- Det er ikke påvist tilfredsstillende løsning for å synliggjøre lekkasje fra innebygget sistene.

- Ved implementering av innebygget sistene var det ikke krav om lekkasjesikring, konstruksjonen bør jevnlig observeres.

Rørpropplegg i servantskap

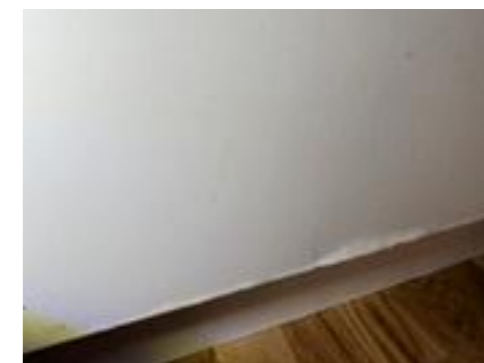
- Det er påvist skader på overflater/kjøkkeninnredning utover normal slitasjegrad.

Bruksmerker i kjøkkenfronter

- Det må påregnes lokal utbedring/utskiftning.

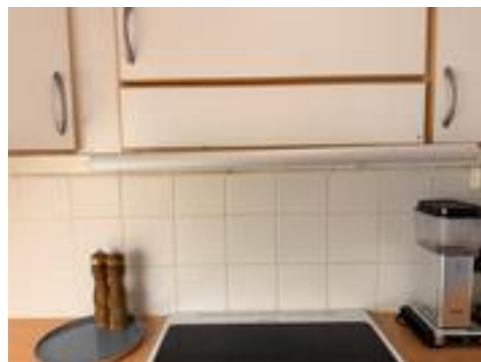
- Det er avvik:
Defekt belysning.
Ventilatoruttrekk er skjevt.

Ventilatoruttrekk er skjevt.

- Tiltak:
Utbedre.

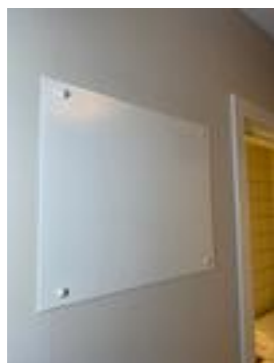
Rørskap på utsiden av badet.

- Det er ikke behov for utbedringstiltak siden anlegget fungerer i dag, men ut ifra alder kan skader plutselig oppstå på eldre anlegg.
- I forbindelse med oppgradering av våtrom vil det være naturlig med utskiftning av rør.

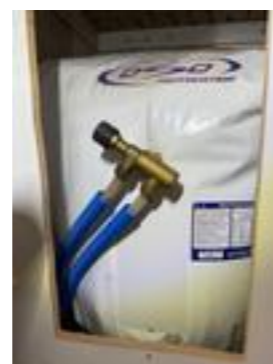
Varmtvannstank: Det er påvist at varmtvannstank er over 20 år

Bereder fra byggeår

- Det er ikke behov for utbedringstiltak siden tanken fungerer i dag, men ut ifra alder kan skader plutselig oppstå på eldre tanker.

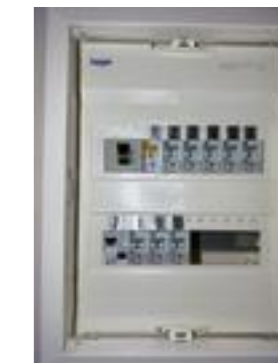
Det foreligger ikke samsvarserklæringer eller rapporter for det innvendige elektriske anlegget i leiligheten. Elektrisk anlegg er kun vurdert og visuelt besiktiget av takstmann som ikke har spesiell kompetanse eller autorisasjon på elektriske anlegg. På dette grunnlag anbefales det gjennomgang av EL-fagmann for utvidet el-kontroll.

Automatsikringer med skap i entre.

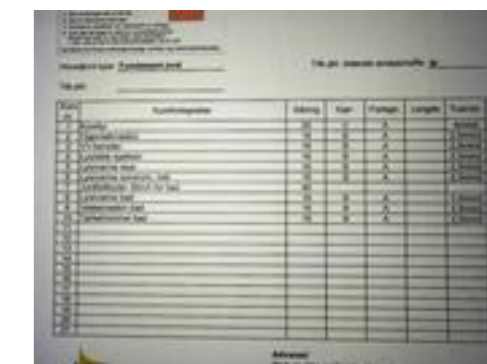
Kursoversikt

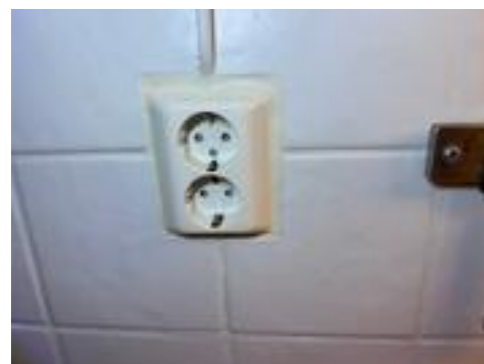
Eier opplyser om mindre sprekk inne i et stikk over kjøkkenbenk.
