LERVIGBRYGGA 170

## LERVIG/ØSTRE BYDEL

**Adresse:** Lervigbrygga 170, 4014 STAVANGER

**Gnr./Bnr./Snr.:** Gnr. 54, bnr. 1078, snr. 7 i SAMEIET SJØKVARTALET

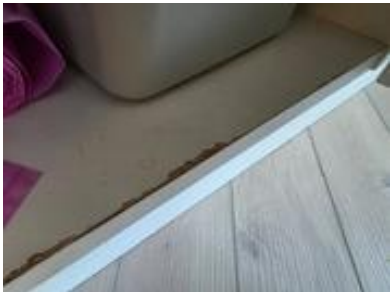
Kjøkkenet har innredning med glatte fronter. Benkeplaten er av laminat. Det er kjøl/fryseskap, oppvaskmaskin, platetopp, stekeovn, vannstoppssystem og komfyrvakt.

Kjøkkenet fremstår i hovedsak i normalt god stand. Det er imidlertid påvist skader på bunnplate i skap ved vask. På befaringsdagen ble det foretatt fuktsøk i området uten utslag på fuktmåler.
