## Innbydende hytte med anneks

PANORAMAVEGEN 43

## BORTEID

Innbydende hytte med anneks og fantastiske sol- og utsiktsforhold

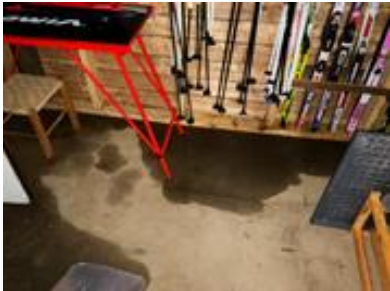
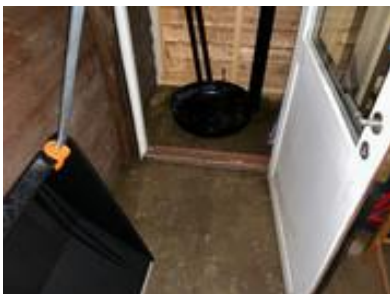
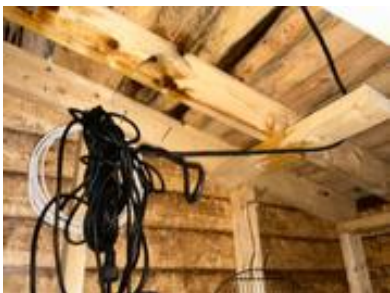
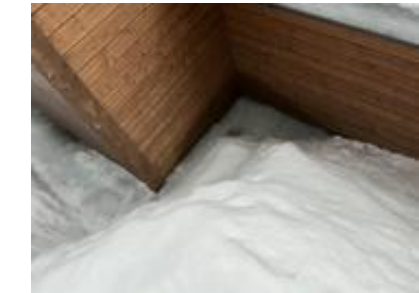
Gjelder kun bod.  
Vurdering av avvik:  
- Mer enn halvparten av forventet brukstid er passert på taktekkingen.  
- Det er avvik:  
- Det er en pågående mindre lekkasje i utv bod. Liten tilgang utvendig for kontroll, men må utbedres. Skade dør i utv bod som følge.  
Tiltak  
- Overvåk tilstanden jevnlig. For å få tilstandsgrad 0 eller 1 må tekkingen skiftes ut, men tidspunktet for når dette er nødvendig er vanskelig å si noe om.  
- Lekkasje må utbedres. Oppsyn generelt utfra alder.  
Ytterligere vurdering når snøfritt.  
Kostnadsestimat : 20 000 - 100 000

Lekkasje må utbedres. Oppsyn generelt utfra alder. Ytterligere vurdering når snøfritt.

Kostnadsestimat: 20 000 - 100 000

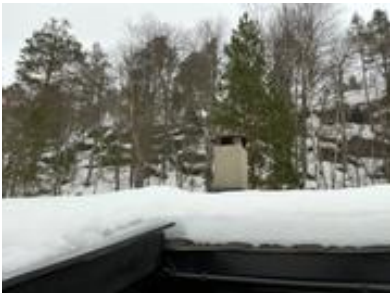
Pipe anbefales helbeslått.

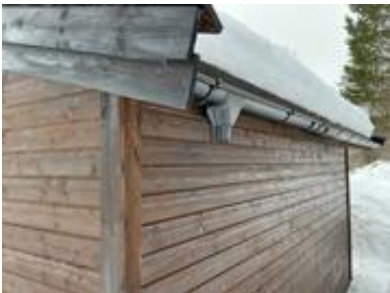
Mangler nedløp.

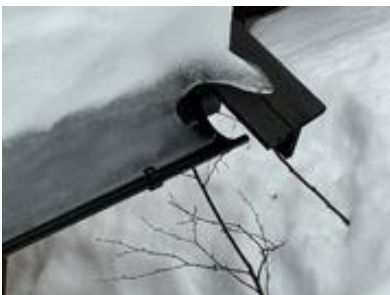
Mangler endestykke.

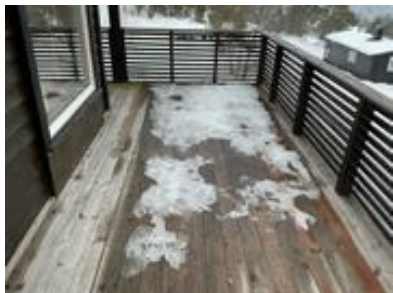
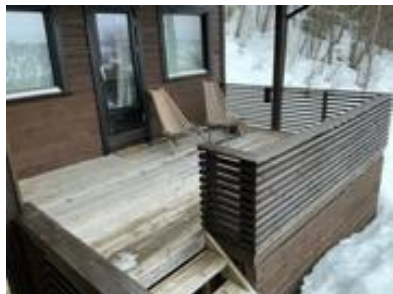
### TG 1 Balkonger, terrasser og rom under balkonger

Balkong/terrasse med dekke av terrassebord.

Normalt vedlikehold av terrassebord må påregnes. Med dette menes en årlig vask/rens av bord for å fjerne grønske og evt oppdatering av beis/maling mm.

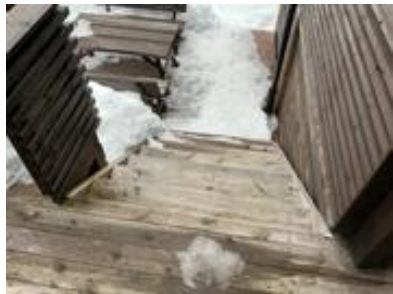
### TG 1 Utvendige trapper

Tretrapp. Ingen håndløper.

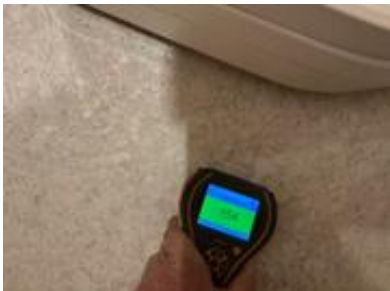
Hulltaking ikke utført da rør ligger synlig på vegg.

Overflate fuktsøk utført med fuktindikator i våtsone, normalt utslag.

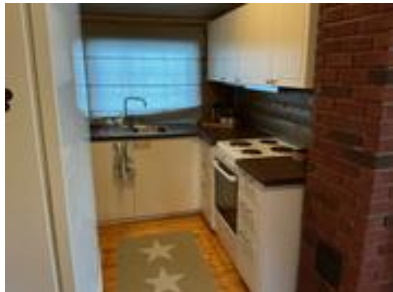
Noe nyere innredning med trefronter og laminert benkeplate. Tilfeldig valgte dører og skuffer ble testet, og fungerte OK. Tilfeldig valgte dører og skuffer ble testet, og fungerte OK. Normal brukslitasje.

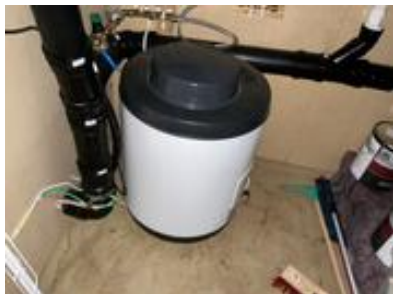
### TO 1 Varmtvannstank

Varmtvannsbereder plassert i baderom og nyere årgang. Estimert levetid på bereder er 15-25 år. Fast tilkoblet strøm.

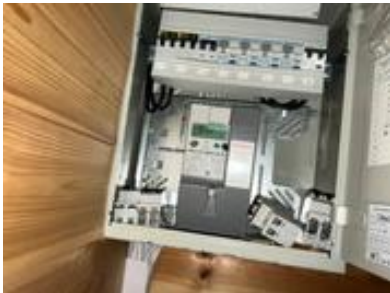
### Elektrisk anlegg

Det anbefales at anlegget gjennomgås av fagkyndig hvert 10 år. Ingen dokumentasjon/historikk i skap.

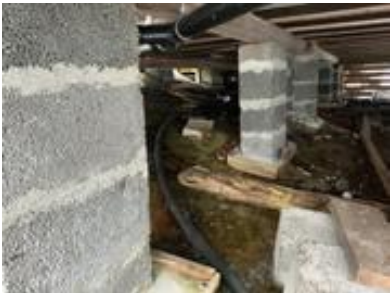
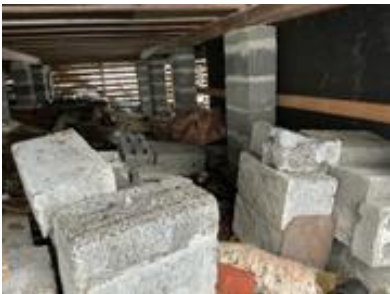
Det ble utført stikkmessig måling av nivåforskjell i kjøkken, målte avvik var ca 13 mm.

Avviket ansees ikke vesentlig og ansees normalt utfra alder og byggeskikk. Det er normalt med vedlikehold på fundamenter på hytter med denne byggeskikken.
