Fritidsbolig ved sjøen

MOVEIEN 77

Adresse: Moveien 77, 7177 REVSNES

Gnr./Bnr.: Gnr. 104, bnr. 71, i Åfjord kommune

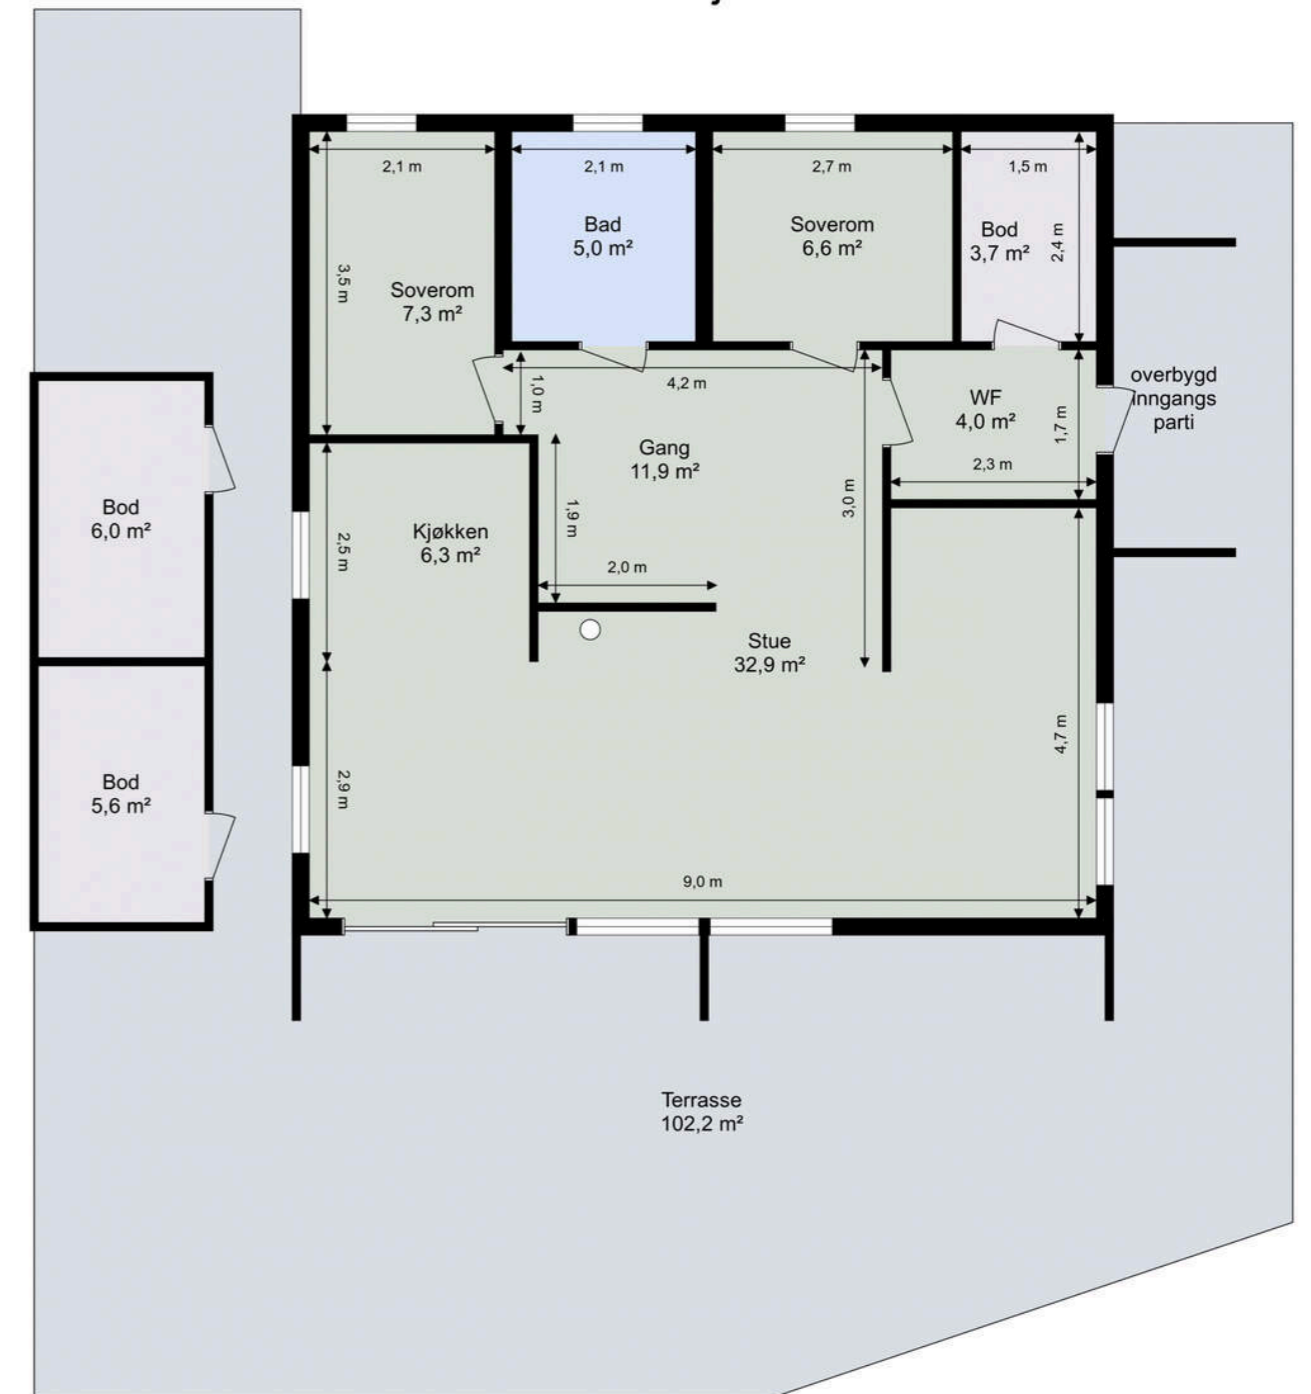
PLANTEGNING

Tegningen er ikke i målestokk. Arealangivelser er ca. arealer og må ikke forveksles med enhetens totale areal.

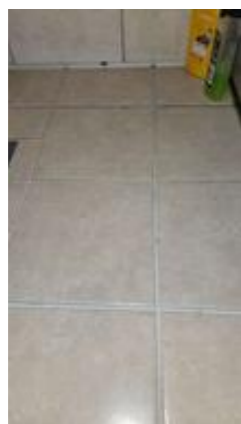
Bilde

Da det er bemerket begynnelse på svertesopp i silikonfug i dusjsone, kan dette skyldes manglende ventilasjon (avtrekk/tilluft). Det kan også være av at silikonens ytterste belegg er vasket bort og lager grunnlag for vekstvilkår av svertesopp. Det er anbefalt at silikon fjernes og ny etableres, og kontroll over luftsirkulasjonen. Det nevnes at svertesopp ikke er en farlig vekst og at den er helt vanlig i norske hjem. Fuger i dusjsonen har noen sprekker og er noe slitt.

Sår i fuger og litt svertesopp i silikonfug.

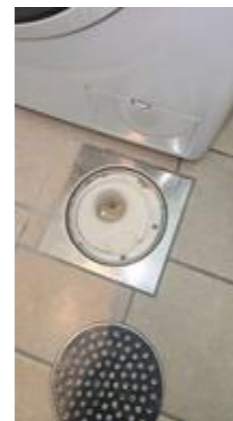
Bilde

Grunnet type sluk er ikke dette visuelt synlig.
