Oppussningsobjekt på Vestli  
Stor 4-roms leilighet  
i 3.etasje med to balkonger og  
garasjeplass

RAGNHILD SCHIBBYES VEI 36

# Tilstandsrapport

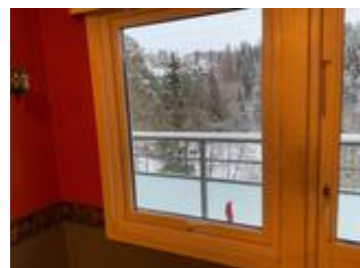
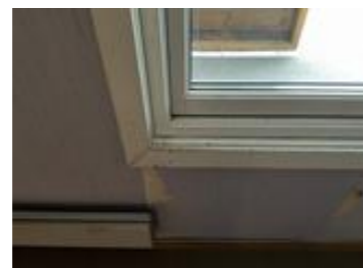
Karmen på selve vinduene må påregnes malt. Det samme gjelder foringer og listverk. Det kan ikke helt utelukkes at noen foringer og listverk må skiftes. Lav konsekvensgrad.

Generelt må det påregnes vedlikehold av vinduene for å forlenge levetiden. Med vedlikehold menes utvendig og innvendig maling, stramming av skruer/vridere, justering og smøring av mekaniske deler. Dette anbefales på alle boligens vinduer.

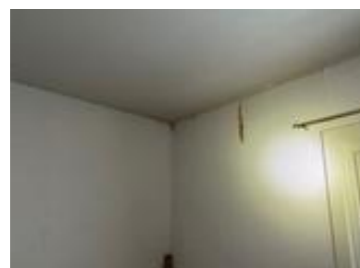
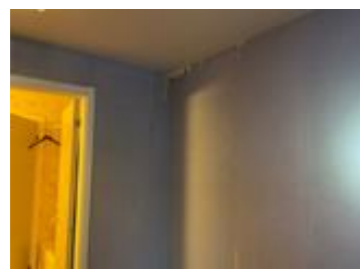
### ETG 2 Etasjeskille/gulv mot grunn

Leiligheten har etasjeskillere i betong/lettbetong.

- Det er målt høydeforskjell på mellom 15-30 mm gjennom hele rommet. Tilstandsgrad 2 gis med bakgrunn i standardens krav til godkjente måleavvik.

Ingen unormal knirk i gulv på tilfeldig kontrollerte punkter. Det er målt avvik/skjevheter på gulvoverflater utover normalen på tilfeldige punkter i leiligheten. Fra leilighetskillevegg til leilighetskillevegg (leilighetens bredde) er det målt 2-3 cm nedbøying. Det er ukjent når og hvordan dette oppstod, men stammer antatt fra byggetiden og har antagelig alltid vært slik.

Alle typer gulvbelegg har krav til underlaget og det vil være nødvendig med oppretting før eksempelvis legging av ny parkett. Dersom man legger parkett eller andre belegg uten å hensynta underlaget vil det høyst sannsynlig medføre oppsprekking i skjøter og knirk.

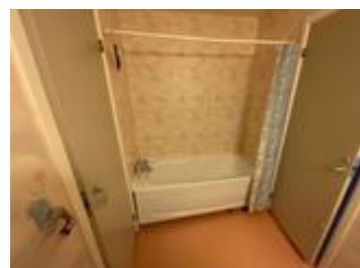
#### TO 2 Tilliggende konstruksjoner våtrom

Det ble utført indikative fuktsøk med overflateinstrument på våtrommets gulvbelegg og overflater rundt blandebatteriet ved badekaret. SINTEF Byggforsk (474.531) angir at fuktindikatorer kan brukes til å finne forskjeller i fuktinnhold i eller like under et belegg, og at dette særlig er aktuelt ved sveisede belegg og lignende, hvor man har kontroll på materiallagene. Metoden gir en indikasjon på eventuelle fuktbelastede områder i belegget eller underliggende plate.

Det ble først tatt en referanseavlesning på et område et stykke unna sluket, der konstruksjonen antas å være tørr. Deretter ble det søkt inn mot mer fuktbelastede soner, som området ved badekaret. Målingene viste ikke forskjeller i verdier, noe som indikerer at underlaget har samme fuktstatus nær sluket som i referanseområdet.

- Hulltaking er ikke foretatt da det allerede er påvist andre avvik i våtsonen.

Det er registrert misfarging og fuktpåvirkede overflater i våtsoner, blant annet langs gulv/veggoverganger og ved badekaret. Disse forholdene vurderes primært som overflatesymptomer relatert til alder, bruk og manglende moderne tettesjikt. Indikative fuktsøk på overflater viste ikke vesentlige avvik sammenlignet med referanseområde.

- Gjennomføre ytterligere undersøkelser og foreta utbedring av skade.

De registrerte overflatesymptomene anses i hovedsak som overflateskader, men kan ikke utelukke at det ved åpning av konstruksjonen avdekkes fuktpåvirkning eller skader i underliggende lag. Ved rehabilitering må det påregnes at underliggende konstruksjoner kan ha behov for utbedring, selv om det per i dag ikke er påvist forhøyede fuktverdier på overflaten.
