Halvpart av tomannsbolig

TYMBRÅLEN 46

Tilstandsrapport

Enebolig
 Tymbrålen 46, 5709 VOSS
 VOSS kommune
 gnr. 111, bnr. 102, snr. 1

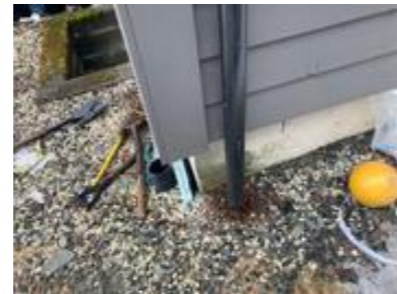
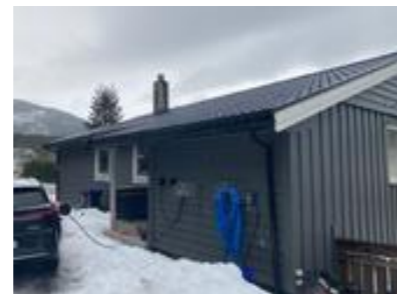
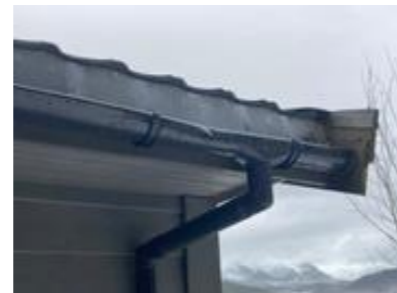
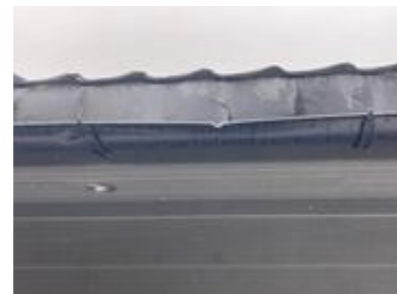
Vurdering av avvik:

- Det bør lages system for bortledning av vann fra taknedløp ved grunnmur.
- Nye renner og nedløp må monteres

Kostnadsestimat: 20 000 - 100 000

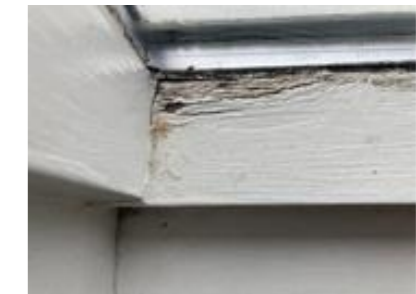
- Det må påregnes noe vedlikehold og at enkelte vinduer må skiftes ut.
- Kondensering på enkelte glass har medført fukttskader i treverk som kan medføre utskiftingsbehov av enkelte vinduer.

Alder og observasjoner som er gjort tilseier at vindu som ikke er skifta står for utskifting over tid.

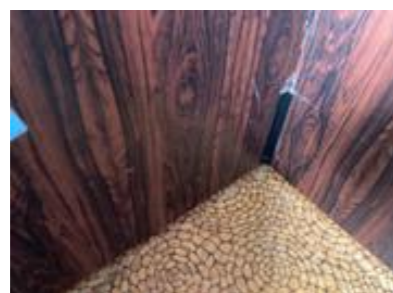
1. ETASJE > BAD (7,7 KVM)

Vurdering av avvik:

- Dersom våtromsplatene ikke er montert fagmessig, kan dette medføre utettheter som øker risikoen for fuktinntrengning bak platene. Over tid kan dette føre til oppfukning av tilstøtende konstruksjoner, noe som kan resultere i råteskader, muggvekst og eventuelle lekkasjer.
- Uegnede materialer må fuktbeskyttes/utskiftes.
