## Enebolig med nydelig utsikt

SIVLEVEGEN 52

## Tilstandsrapport

### ENEBOLIG

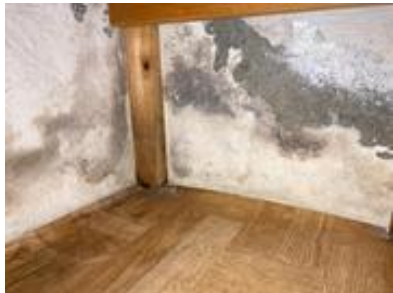
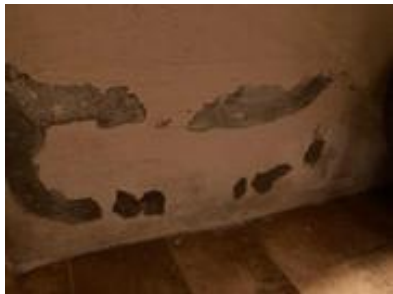
#### Rom under terreng (kjeller, underetasje, sokkeletasje)

- Det er påvist fuktskjolder/fuktskader på overflater i underetasje/kjeller.

- Fuktskjolder og fuktskader kan indikere fuktinntrenging, med risiko for videre skadeutvikling og dårlig inneklima.

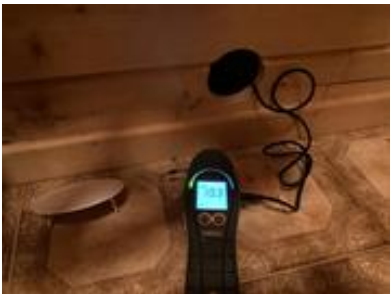
Hulltaking mot bakvegg

Det er kjølerom i kjeller med belegg på golv og panel på vegger  
Det er målt 10,3% fukt ved hulltaking i bakvegg og grunnmur.
