Hytte i
naturskjønne
omgivelser

MØÅVEGEN 47

Adresse: Møåvegen 47, 7590 TYDAL

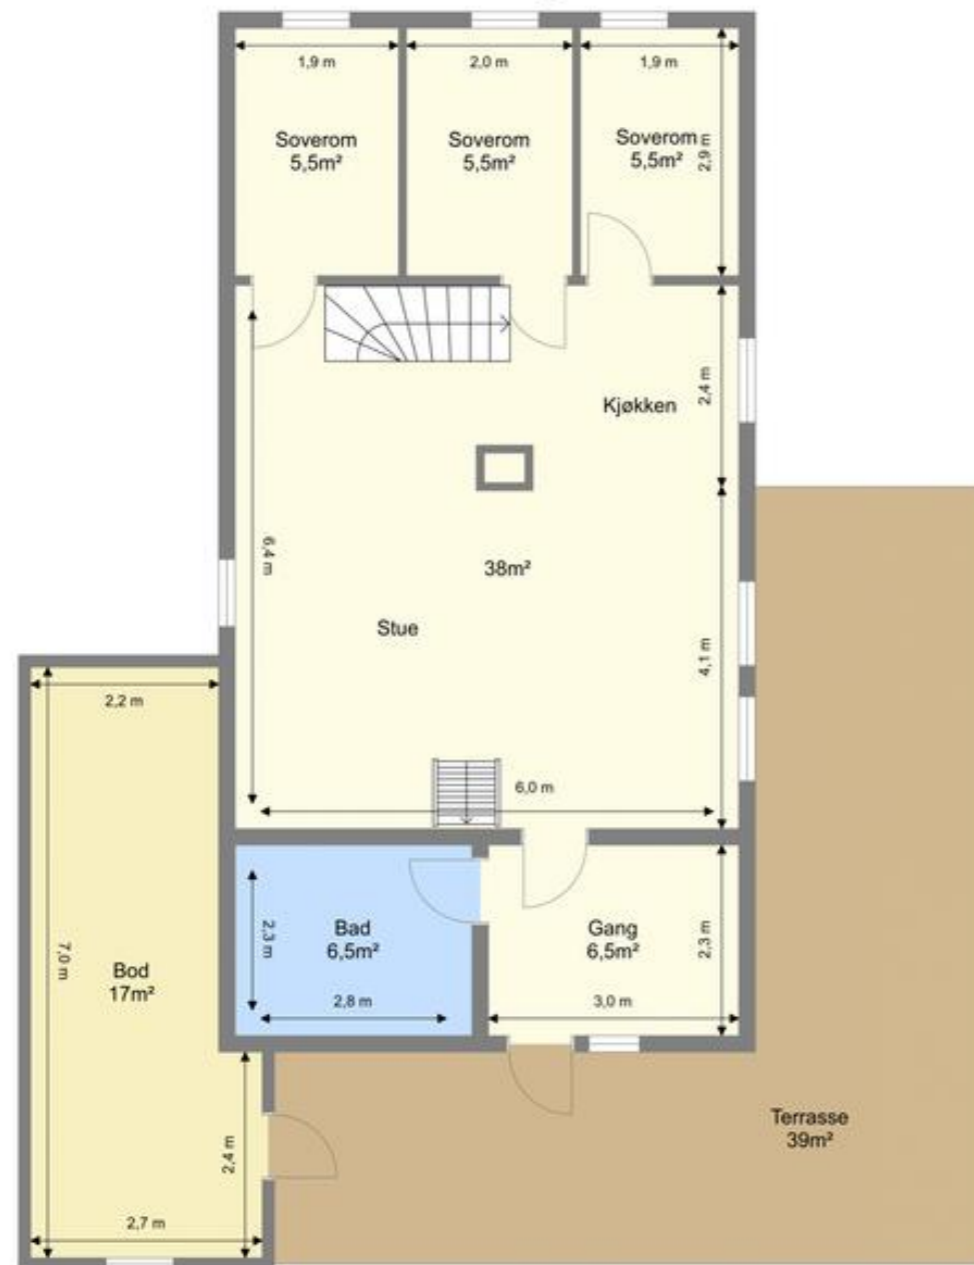
Møåvegen 47 1. Etasje

Bruksarealet inkluderer innvendige vegger og er større enn summen av rommenes gulvareal.
Planskissen er en illustrasjon over rominndelingen, og er ikke i målestokk. Mindre avvik kan forekomme.

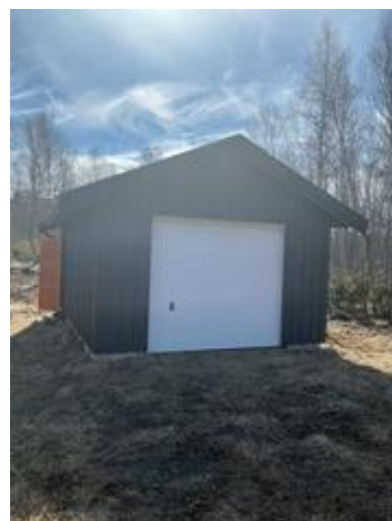
6.18 Garasje

Innvendig registreres det fuktflekker på vegger. Skyldes inn driv mellom laftet vegg bord.

Det ble registrert glippe mellom laftet bord på vegg. Dette har ført til fuktinntrekk. Tiltak må påregnes og anbefales som strakstiltak for å unngå råte skade.
