SØNNAVEIEN 3A

Adresse: Sønnaveien 3A, 1476 RASTA

Gnr./Bnr.: Gnr. 104, bnr. 811, i Lørenskog kommune

VEDLEGG

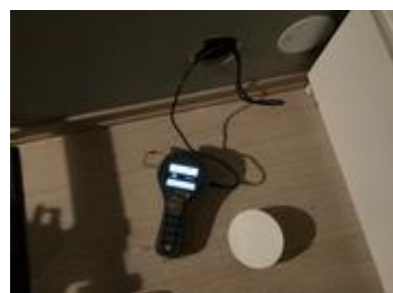
UNDERETASJE > BAD/WC

Hulltaking er foretatt uten å påvise unormale forhold. Hulltaking er foretatt ved/i Under trappen i rom tilstøtende dusjonen.. Fuktivotemåling (vekt%) i konstruksjonen ble målt til 0.

Måling med pigg i trevirke indikerer vektprosent i trevirke under 8%, som betyr at trevirket er tørt.

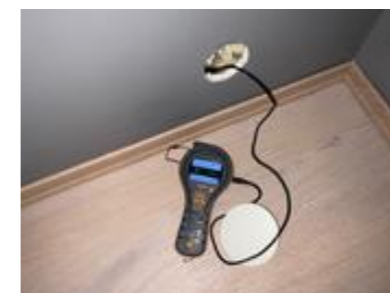
UNDERETASJE > BAD/WC- MED BADEKAR

Hulltaking er foretatt uten å påvise unormale forhold. Hulltaking er foretatt ved/i Soverom tilstøtende dusjone/badekar. Fuktivotemåling (vekt%) i konstruksjonen ble målt til 0.

Måling med pigg i trevirke indikerer vektprosent i trevirke under 8%, som betyr at trevirket er tørt

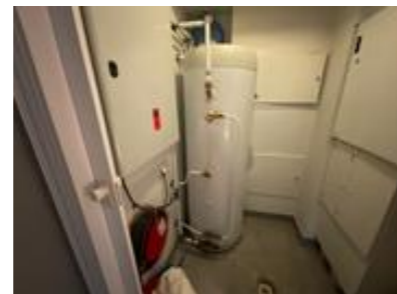
Det er registrert rennemerker og misfarging på utsiden av varmtvannsberederen, med spor av fukt som følger ned langs tanken. Det er også observert noe fukt/vannansamling på gulvet under berederen. Dette indikerer lekkasje eller tidligere lekkasje fra tilkoblinger, sikkerhetsventil, gjennomføringer eller selve tanken. Ut fra visuell befaring kan det ikke fastslås om lekkasjen er aktiv på befaringstidspunktet, eller om det er snakk om periodisk lekkasje (for eksempel i forbindelse med oppvarming og trykkøkning). Eier opplyser at det har vært slik siden innflytting og at flere i sameiet har det likt.

Det anbefales at varmtvannsberederen kontrolleres av rørlegger for å avklare lekkasjepunkt og tilstand. Avhengig av funn kan tiltak være etterstramming/utskifting av koblinger, utskifting av sikkerhetsventil eller utskifting av berederen dersom det påvises mer alvorlige forhold.

Vi har hatt rørlegger for å se på varmtvannstank. Det ble oppdaget at kobling for uttapping av varmtvann øverst på tanken var løs noe som førte til lekkasje. Rørlegger demonterte, hampet koblingen og monterte. Gjennomføringen er tett etter dette.

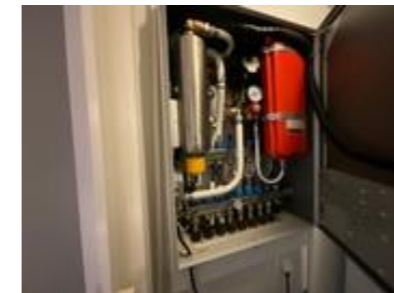
Det er registrert rustdannelse og misfarging i bunn av skapet, hovedsakelig rundt gjennomføringer. Det ble ikke registrert aktiv fukt, vannansamling eller pågående lekkasje på befaringstidspunktet. Observasjonene kan indikere tidligere fuktpåvirkning, periodisk kondens eller mindre lekkasje som ikke er aktiv ved befaring.

Selv om forholdet fremstår tørt ved befaring, kan rust og misfarging indikere at skapet tidligere har vært utsatt for fukt, noe som over tid kan påvirke komponenter, koblinger og funksjon. Det anbefales å følge med på anlegget, særlig etter oppvarmingssesong eller trykkendringer, og eventuelt la rørlegger kontrollere gjennomføringer og koblinger for å utelukke lekkasje eller andre forhold. Ved videre utvikling bør tiltak gjennomføres for å hindre ny fuktpåvirkning.

Ang vannbåren varme, ved service i 2024 var det lekkasje i skapet. Denne ble utbedret som en del av servicen, og det har ikke vært registrert fukt i fordelerskapet i etterkant av service.
