# PROAKTIV

SØNNAVEIEN 3A

**Adresse:** Sønnaveien 3A, 1476 RASTA

**Gnr./Bnr.:** Gnr. 104, bnr. 811, i Lørenskog kommune

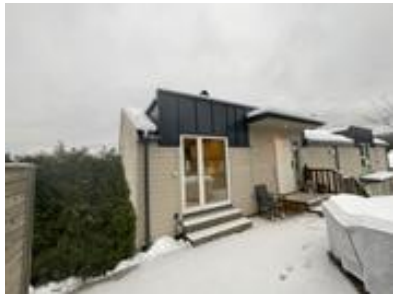
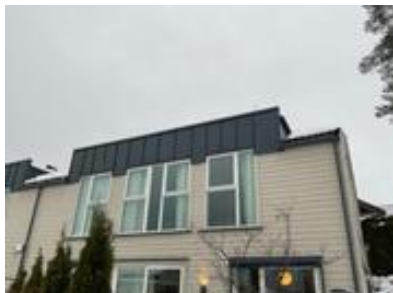
Forhold som slitasje, skader, sprekker, forskyvninger, tetthet rundt gjennomføringer og beslag kan ikke vurderes når taket er snødekket. Det kan derfor ikke utelukkes at det foreligger avvik eller skader som ikke er avdekket ved befaringen.

Ytterligere undersøkelser anbefales når taket er fritt for snø, for å kunne gjøre en fullverdig vurdering av taktekkings og undertakets tilstand.

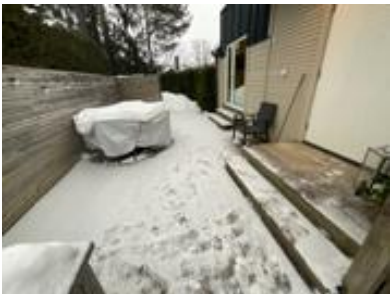
Terrassen var snødekt på befaringstidspunktet og kunne derfor ikke vurderes i detalj. Etter snøsmelting kan det avdekkes forhold som slitasje på overflater, behov for vedlikehold, lokale skavanker, som fuktpåvirkning eller svekkelser i overganger og tilslutninger. Ny vurdering under snø- og isfrie forhold bør utføres, da dette vil gi et mer fullstendig bilde av tilstanden.

- Det bør foretas nærmere undersøkelser av balkong/terrasser når den er snøfri.

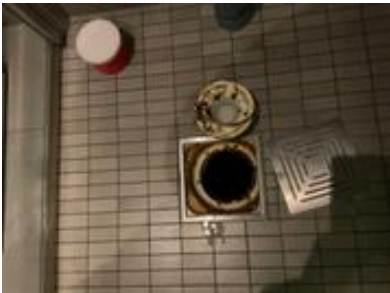
### TG 2 Sanitærutstyr og innredning

- Bad i underetasjen: Skade i porselen på servanten.
- Bad i underetasjen m/badekar: Plasseringen av sluket er noe uheldig og gjør en fullverdig inspeksjon vanskelig.

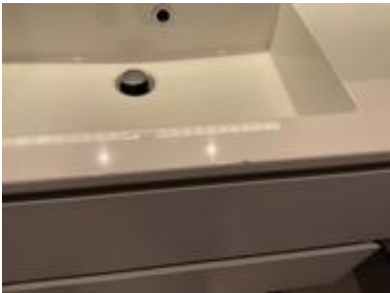
Skade i porselen på servanten.

Slike skader har lav konsekvensgrad og behovet for utskifting av underskapet vurderes av ny eier.

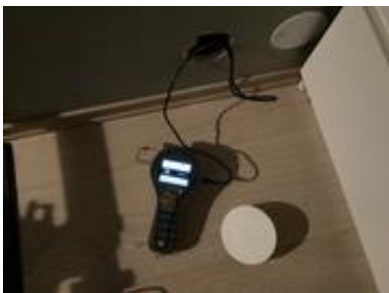
### UNDERETASJE > BAD/WC

#### TG 0 Fukt i tiliggende konstruksjoner

Hulltaking er foretatt uten å påvise unormale forhold. Hulltaking er foretatt ved/i Under trappen i rom tilstøtende dusjonen.. Fuktqvotemåling (vekt%) i konstruksjonen ble målt til 0.

Måling med pigg i trevirke indikerer vektprosent i trevirke under 8%, som betyr at trevirket er tørt.

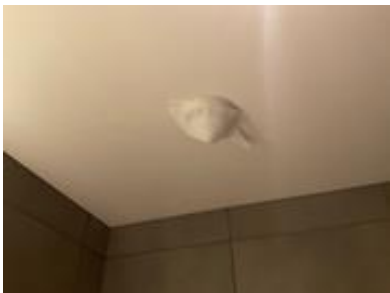
#### TG 1 Ventilasjon

Avtrekk via ventil i himlingen, tilknyttet ventilasjonsanlegget. Spalte mellom dørbblad og terskel for tilluft.

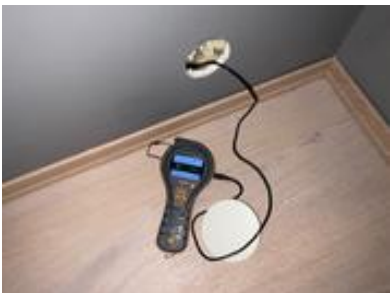
### UNDERETASJE > BAD/WC- MED BADEKAR

#### TG 0 Fukt i tiliggende konstruksjoner

Hulltaking er foretatt uten å påvise unormale forhold. Hulltaking er foretatt ved/i Soverom tilstøtende dusjone/badekar. Fuktqvotemåling (vekt%) i konstruksjonen ble målt til 0.

Måling med pigg i trevirke indikerer vektprosent i trevirke under 8%, som betyr at trevirket er tørt.

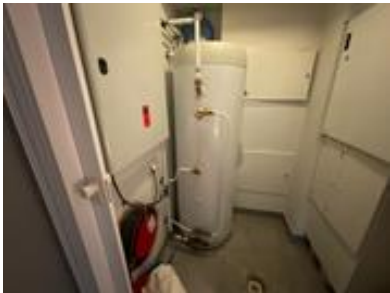
Det er registrert rennmerker og misfarging på utsiden av varmtvannsberederen, med spor av fukt som følger ned langs tanken. Det er også observert noe fukt/vannansamling på gulvet under berederen. Dette indikerer lekkasje eller tidligere lekkasje fra tilkoblinger, sikkerhetsventil, gjennomføringer eller selve tanken. Ut fra visuell befaring kan det ikke fastslås om lekkasjen er aktiv på befaringstidspunktet, eller om det er snakk om periodisk lekkasje (for eksempel i forbindelse med oppvarming og trykkøkning). Eier opplyser at det har vært slik siden innflytting og at flere i sameiet har det likt.

Det anbefales at varmtvannsberederen kontrolleres av rørlegger for å avklare lekkasjepunkt og tilstand. Avhengig av funn kan tiltak være etterstramming/utskifting av koblinger, utskifting av sikkerhetsventil eller utskifting av berederen dersom det påvises mer alvorlige forhold.

Vi har hatt rørlegger for å se på varmtvannstank. Det ble oppdaget at kobling for uttapping av varmtvann øverst på tanken var løs noe som førte til lekkasje. Rørlegger demonterte, hampet koblingen og monterte. Gjennomføringen er tett etter dette.

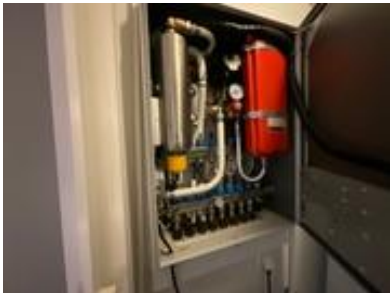
Det er registrert rustdannelse og misfarging i bunn av skapet, hovedsakelig rundt gjennomføringer. Det ble ikke registrert aktiv fukt, vannansamling eller pågående lekkasje på befaringstidspunktet. Observasjonene kan indikere tidligere fuktpåvirkning, periodisk kondens eller mindre lekkasje som ikke er aktiv ved befaring.

Ang vannbåren varme, ved service i 2024 var det lekkasje i skapet. Denne ble utbedret som en del av servicen, og det har ikke vært registrert fukt i fordelerskapet i etterkant av service.
