Sentral og hyggelig  
3-roms selveierleilighet  
tett på sentrum

SØRUMSGATA 28 A

# VELKOMMEN TIL SØRUMSGATA 28A

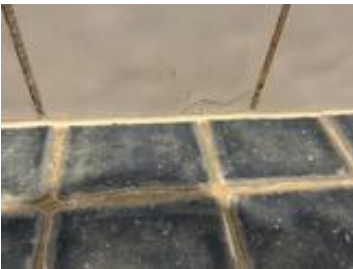
- Det er et vindu innenfor en våt sone i rommet. Dette betyr at vinduet er mer utsatt for vannsøl som kan føre til skade.

- Det er registrert sprekk i flis.

Denne er primært kosmetisk. Overvåk overflaten for nye sprekker eller endringer.

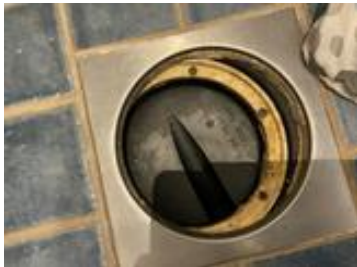
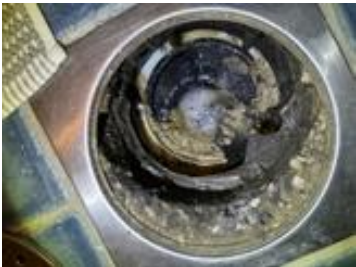
- Høydeforskjell mellom topp slukrist og overkant gulv ved døren er lavere enn 25 mm (måles til ca 20mm). Dette gjør at nærliggende konstruksjoner er mer utsatt for vannskade, hvis en lekkasje skulle oppstått.

- Membranen har oversteget normal brukstid, og slitasje må påregnes.  
Når membranen eldes, svekkes den gradvis og kan utvikle mindre utettheter som slipper fukt ned i konstruksjonen. Hvor raskt dette skjer avhenger av kvalitet, utførelse og bruk, men regelmessig tilsyn er viktig. En full oppgradering med nytt tettesjikt må på grunn av alderen påregnes innen nær fremtid.

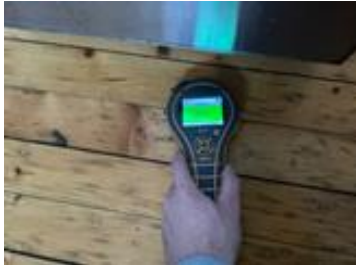
- Gulvet knirker noe.

Knirk kan for eksempel skyldes ujevnt underlag eller tidligere fuktpåvirkning, uten å kunne bekrefte nøyaktig årsak.
