# RINNANE

Fritidsbolig  
Stavtjørn ,  
BJERKREIM kommune  
# gnr. 21, bnr. 1, fnr. 26

Befaringsdato: 26.06.2025      Rapportdato: 03.07.2025      Oppdragsnr.: 21690-1467      Referansenummer: XZ6744  
Autorisert foretak: A-TAX AS      Sertifisert Takstingeniør: Jon Arne Pettersen      Vår ref: 20252972

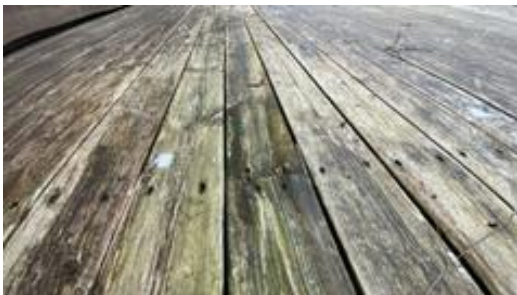
Det er registrert råteskade i deler av rekkverket, samt værslitasje på terrassebord.  
Terrasse har noe skjevheter.  
Det er påvist søyler under terrassen som ikke er fundamentert til frostfri dybde. Dette kan føre til skjevheter som følge av tele i bakken.  
Tre søyle under terrasse har direkte kontakt med terreng, dette medfører økt fuktpåkjenninger.

Værslitt terrassebord

Rekkverkshøyde bør økes til dagens standard.  
Omfang av råteskader på terrasse/rekkverk bør undersøkes ytterligere, samt råteskadet trevirke bør skiftes.  
Fundamentet bør graves ned til frostfritt underlag.  
For å oppnå TG1 må terrasse rettes.  
Det bør etableres tilstrekkelig avstand mellom tre søyle og terreng.

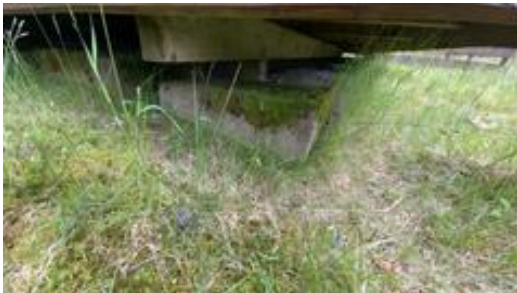
Fundament er ikke ned til frostfritt grunn.

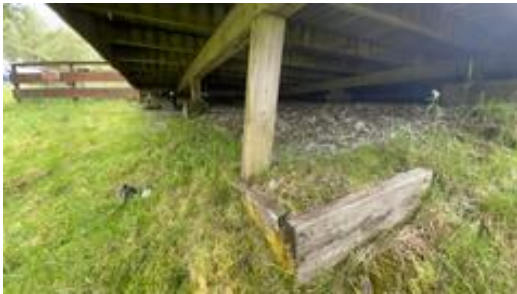
Søyle i direkte kontakt med terreng

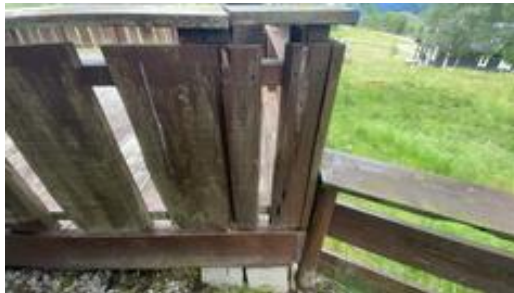
Råteskadet bord til rekkverk.

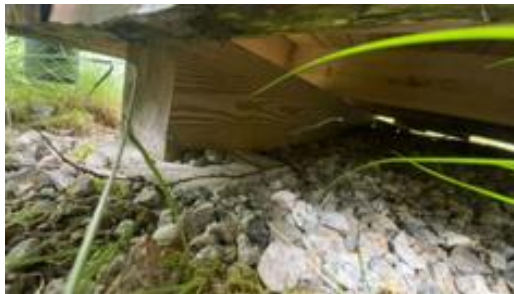
Vedbod har ikke tilstrekkelig avstand mellom gulv bjelke og terreng, samt boden er støttet opp på treklosser i underkant med dirkete kontakt med terreng. Dette kan medføre skjevheter med frost, samt økt fuktpåkjenninger.

Direkte kontakt med terreng.

Fundament bør ha en dybde til frostfri grunn, samt trevirket bør ha tilstrekkelig avstand til terreng.

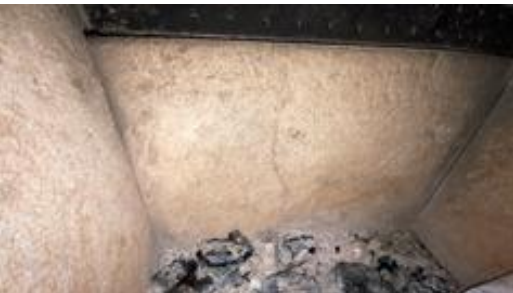
- Det er påvist brennbart materiale nærmere enn 300 mm fra sotluke/feieluke.
- Det er påvist sprekker i ildfast stein inne i ovnen.
- Ildfast stein har sprekker.

Sprekk i ildstein til vedovn.

Brennbart materiale nærmere enn 300 mm bør sikres med ikke brennbar material. Kostnadsestimat er satt med grunnlag i dette. Pipen bør undersøkes ytterligere, samt foreta nødvendige tiltak.

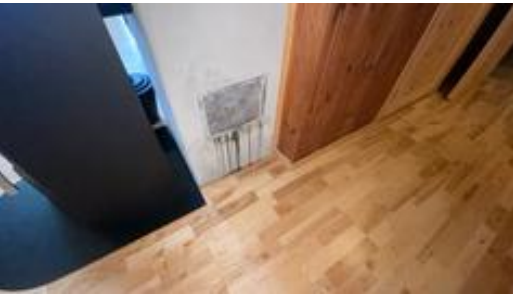
Det er registrert sotrenning fra feieluke på pipe. Dette kan tyde på at pipen transporterer noe fukt.

Sotrenning fra feieluke, samt avstand til vegg er mindre enn 300mm

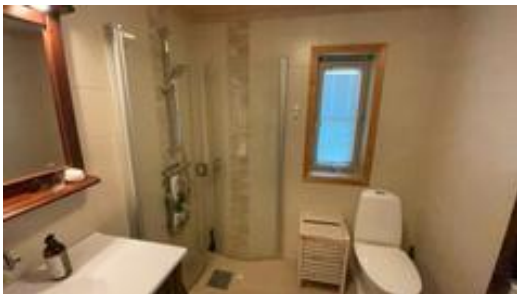
Vindu er montert i våtsone for dusjnise og utførelse er ikke med fuktbestandige materialer.

Vindu i våtsone til dusj.

Uegnede materialer bør fuktbeskyttes/utskiftes.

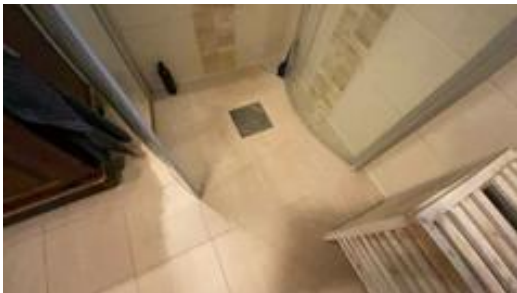
Ikke tilstrekkelig fall i dusjnisjen

Utbedring av fallforhold anbefales satt i sammenheng med eventuell fremtidig oppgradering av våtrommet.

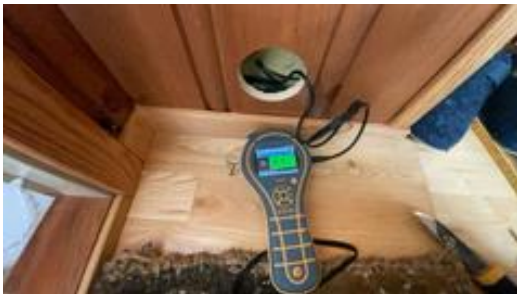
Ingen unormale fuktverdier i vegg.

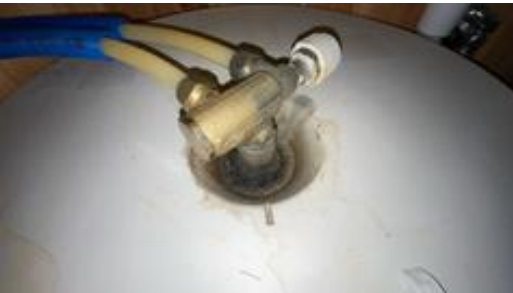
Det er påvist fuktmerker og irring/korrosjon i topp av berederen rundt rørskjøt. Ingen synlig fukt på befaringsdagen.

Topp av varmtvannsbereder

Bør holdes under oppsyn for lekkasje og/eller rør skjøter skiftes.
