# STAVTJØRN

*Kommune: Bjerkreim / Område: Stavtjørn – Rinnane*

**Bygningssakskyndig**  
Jærtakst AS (befaringsdato: Mandag, 7. september 2026)

# Tilstandsrapport

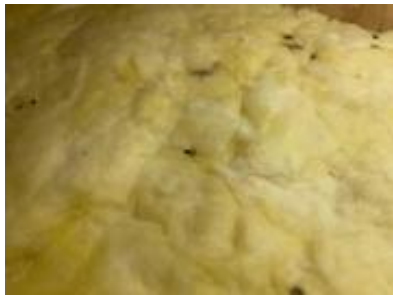
Spor etter mus.

Konsekvens/tiltak  
• Omfanget bør undersøkes, og mulige adkomstpunkter for mus bør lokaliseres og sikres. Eventuelle skader bør utbedres.

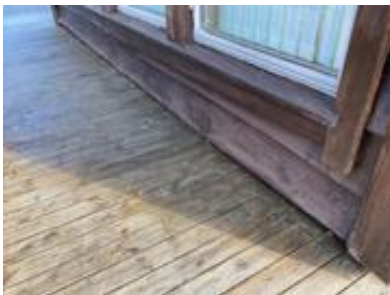
Kledningen er ført ned mot terrassen med begrenset avstand. Dette gir redusert tilgang for vedlikehold og behandling av kledningen, samt mindre åpen luftespalte bak kledningen.

Ikke tilstrekkelig avstand under kledning.

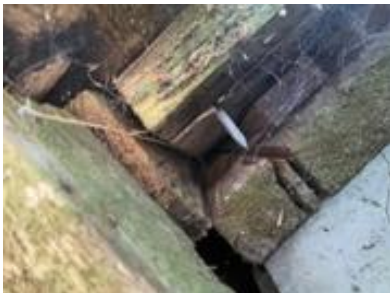
Ved befaring ble det påvist enkelte hjørner hvor musebandet ikke dekker lufteåpningen bak kledningen. Forholdet gir redusert sikring mot skadedyr.

Ikke sikkert mot mus.

- Omfanget bør undersøkes, og mulige adkomstpunkter for mus bør lokaliseres og sikres. Eventuelle skader bør utbedres.

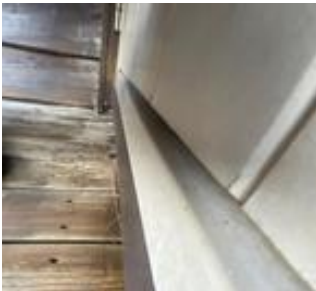
Det ble observert begynnende fuktsvelling i nedre del av terrassedør og boddør. Forholdet tyder på fuktbelastning/værslitasje over tid og gir risiko for videre skadeutvikling dersom årsaken ikke utbedres.

Begynnende fuktsvelling i nedre del av terrassedør.

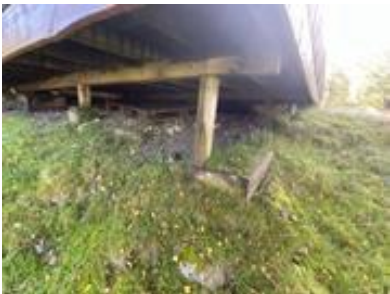
Søle med direkte kontakt med terreng.

- Råteskader kan medføre redusert styrke og funksjon i rekkverket. Værslitte terrassebord har økt behov for vedlikehold og overflatebehandling. Skadde deler bør skiftes ut, og terrassebordene bør vedlikeholdes.
- Mangelfull fundamentering kan medføre bevegelse og skjevheter som følge av telehiv. Terrassens fundamentering bør utbedres ved behov.
- Direkte kontakt med terreng medfører økt fuktpåkjenning og risiko for råteskader. Søylenes utførelse bør endres slik at treverket ikke har direkte kontakt med terrenget.

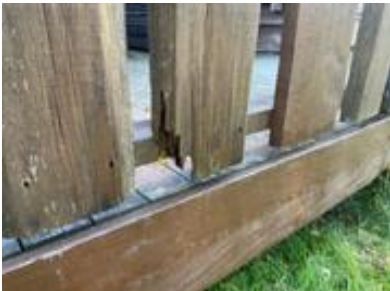
Råteskadet rekkverk.

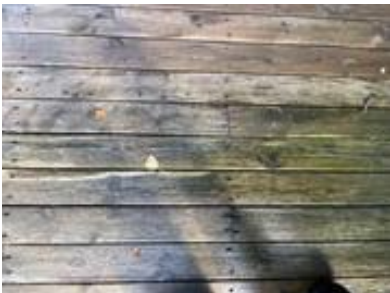
Værslitt terrassebord.

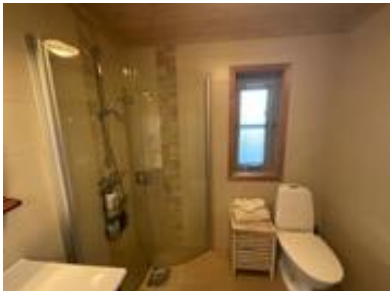
Vindu i våtzone til dusj.

- Uegnede materialer må fuktbeskyttes/utskiftes.

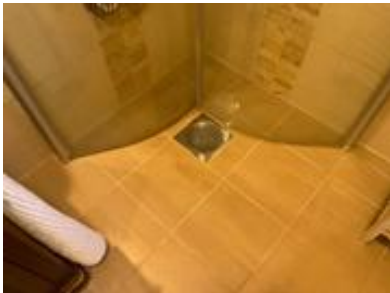
Ikke tilstrekkelig fall i dusjnisen.

- Et bad med manglende/reduert fall til sluk blir mindre funksjonelt og sikkert for brukeren. Dette kan medføre stående vann på gulvet, vann som ikke ledes effektivt til sluket, økt risiko for at vann renner ut av rommet og redusert sklisikkerhet på gulvet.
- Mangelfullt fall kan medføre at vann ikke ledes effektivt til sluk. Fallet bør utbedres slik at vann ledes tilfredsstillende til sluk.

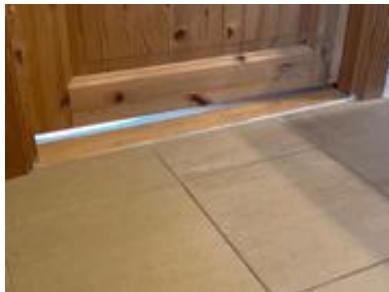
Mangelfull oppbrett mot terskel.

- Det anbefales etablering av høyere fuktsikker oppbrett ved terskel.
- Overvåk tilstanden jevnlig. For å få tilstandsgrad 0 eller 1 må tettesjiktet skiftes ut, men tidspunktet for når dette er nødvendig er vanskelig å si noe om.

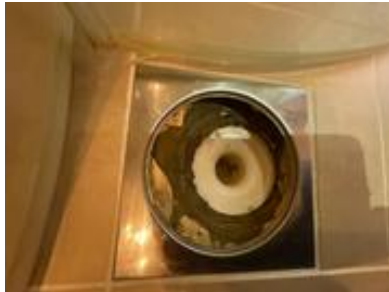
Plastsluk med synlig membran under klemring.

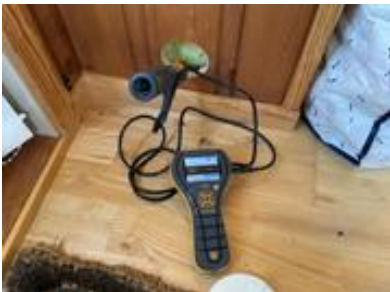
Fuktmåling ved hulltaking er foretatt i vegg som tilstøter dusj, uten å påvise unormale forhold.

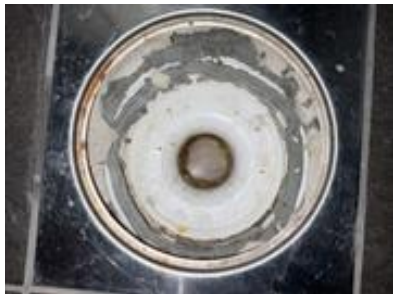
Plastsluk i gulv og synlig membran under klemring i sluk.

- Overvåk tilstanden jevnlig. For å få tilstandsgrad 0 eller 1 må tettesjiktet skiftes ut, men tidspunktet for når dette er nødvendig er vanskelig å si noe om.

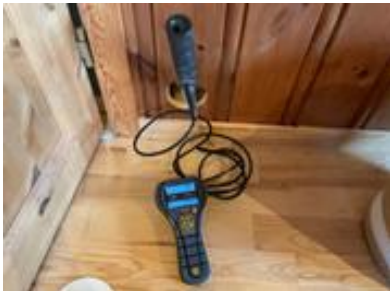
Fuktmåling ved hulltaking er foretatt i vegg som tilstøter opplegg for vaskemaskin, uten å påvise unormale forhold. Måleresultatet viste ingen utslag.

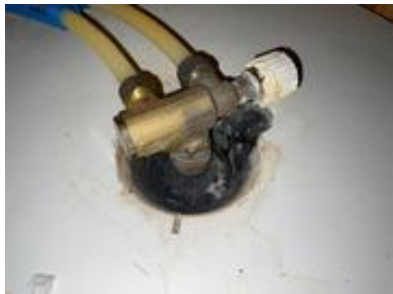
- Forholdet kan indikere tidligere eller pågående lekkasje fra rørsjøten. Rørsjøten bør kontrolleres og utbedres ved behov.

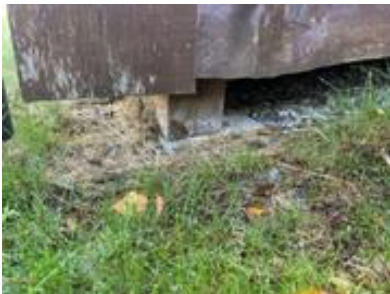
- Direkte kontakt/liten avstand mellom trevirke og terreng medfører økt fuktpåkjenning og risiko for råteskader. Mangelfull fundamentering kan også medføre skjevheter som følge av telehiv. Fundamenteringen bør utbedres til frostfri grunn, og trevirke bør ha tilstrekkelig avstand til terreng.

Fundament under vedbod

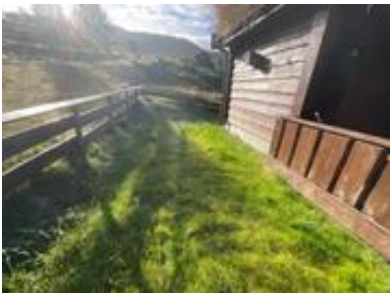
Terrengforhold  
Eiendommen er beliggende i skrått terreng. Utearealene er opparbeidet med terrasse.  
Beskrivelse  
Vurdering av avvik:  
• Det er ikke tilstrekkelig fall ut fra grunnmuren og dermed muligheter for vannansamlinger ved muren.  
Konsekvens/tiltak  
• Det anbefales å etablere fall bort fra bygningen og sikre god bortledning av vann fra grunnmuren.

Fall inn mot fritidsboligen.

- Det anbefales å etablere fall bort fra bygningen og sikre god bortledning av vann fra grunnmuren.
