NORMANNS GATE 41B

Unik funksisbolig med svært sentral beliggenhet – realiser drømmen om din første enebolig

Adresse: Normanns gate 41B, 4014 STAVANGER

Befaringsdato: 27.01.2026 Rapportdato: 01.02.2026 Oppdragsnr.: 20137-2522 Referansenummer: QD3543

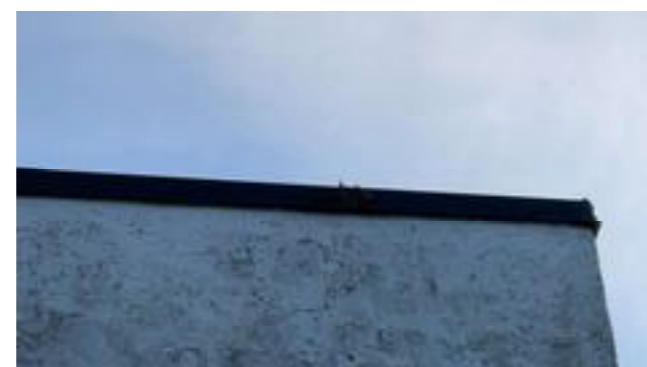
Beslag i aluminium, her med avskallinger.

Beslag med avvik kan utbedres.

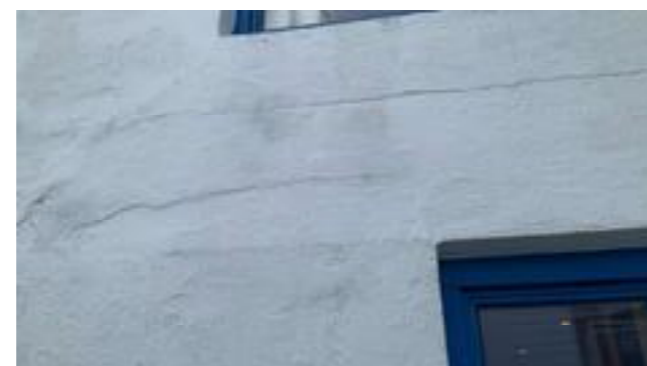
Betongkonstruksjoner med pussede fasader, det er etterslep på vedlikehold, spesielt på fasader mot tilstøtende tomter. En del sprikker og riss i overflater, avskallinger av maling spesielt på to fasader mot tilstøtende tomter.

Sprikker og riss i overflater.

Fasader/overflater vedlikeholdes, riss, sprikker og avskallinger flikkes, fasader males.

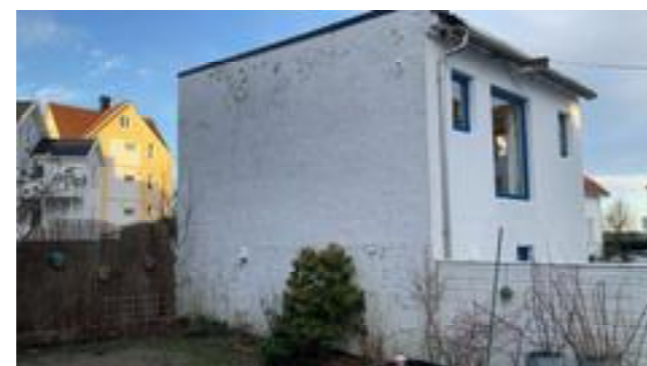
Avskallinger på fasade mot tilstøtende tomt.

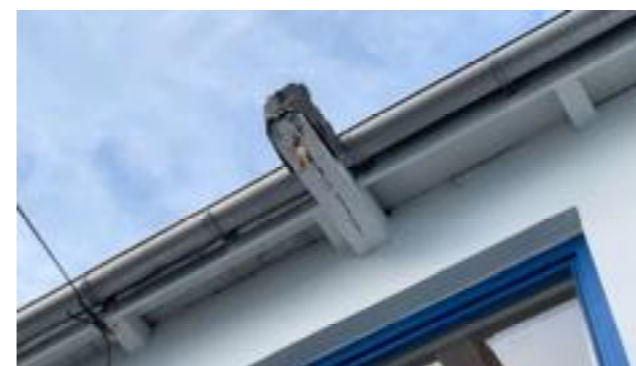
Pulttak fra byggeår som er innekledd på innside, ukjent løsning med evt isolering/lufting av denne. Skråtakskonstruksjon/pulttak uten lufting eller med begrenset lufting kan det oppstå kondensering med påfølgende dannelse av svertesopp i skille mellom isolasjon og sutak. Dette kan ikke identifiseres her uten evt inngrep i konstruksjonen. Sett på innside er det en del sig og svank på takkonstruksjonen som tyder på at konstruksjonen er underdimensjonert etter dagens standard. Råteskader på takutstikk sperr/lastekrok som er synlig fra bakkeplan, ved nærmere undersøkelse eller fra stige/stillas må det påregnes flere råteskader på takkonstruksjonen.

Råteskade på takutstikk/bjelke med krok.

Bygningsdeler med råteskader kan utbedres/byttes, innhent dokumentasjon på utførelse av skråtakskonstruksjonen ift evt isolering og lufting av denne om mulig.

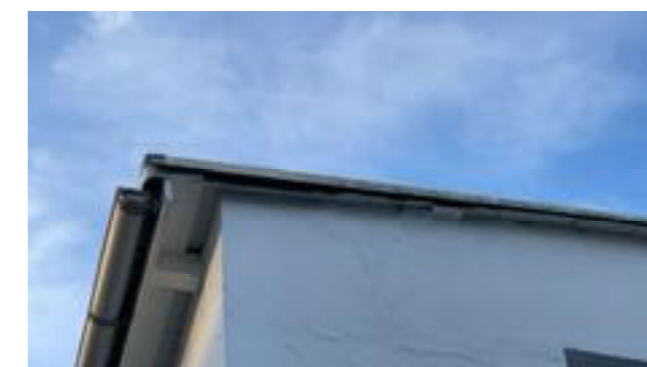
Undertak med råteskade.

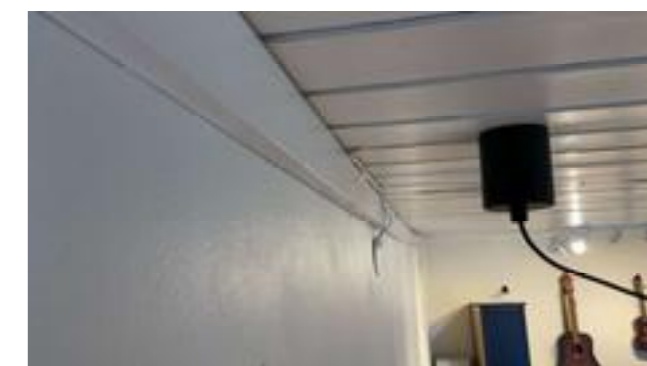
Synlig sig/svak i takkonstruksjonen.

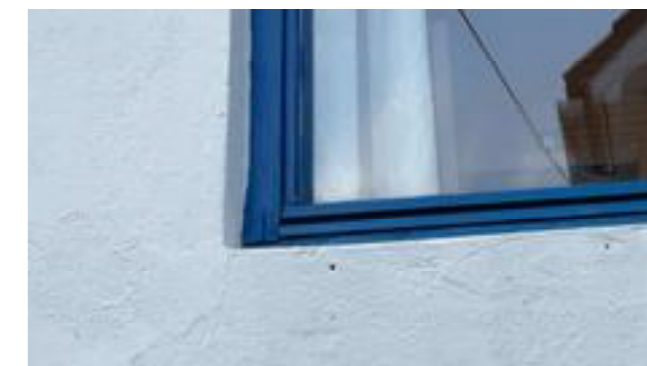
Malte vinduer i tre, utsatte har råteskader på karm/belistning, det er målt for høy trefukt i karmen som tyder på at disse trekker opp fukt. Tilfeldig valgte med vanskelig åpne/lukkefunksjon, tar i/sleper på sidekarm eller underkarm. På befaringdagen uten observasjoner på punkterte glass men dette kan i enkelte vær-situasjoner være vanskelig å oppdage.

Råteskader på vinduer.

Vinduer må påregnes betydelig å utbedret eller byttet.

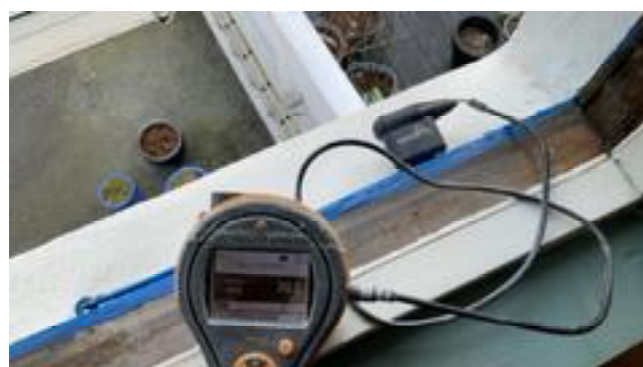
For høy trefukt i vinduer.

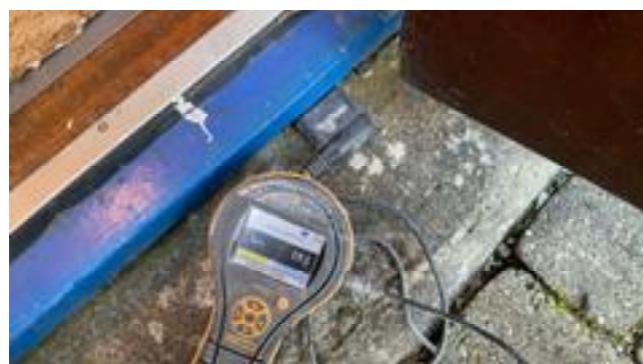
Malt hovedytterdør i edeltre, har avlassinger på overflater, målt for høy trefukt i belistning/terskel.

Høy trefukt i terskel/belistning.

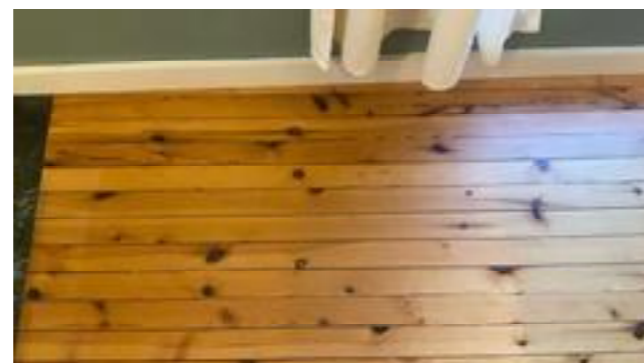
Fliser, furugulv og vinylbelegg på gulv, tapeserte og malte vegger og tak. Overflater med forskjellig alder og type uten spesielle skader/mangler, normale bruksslitasjer. Furugulvet har en sprikk mellom gulvbord, anses som normalt.

Furugulv.

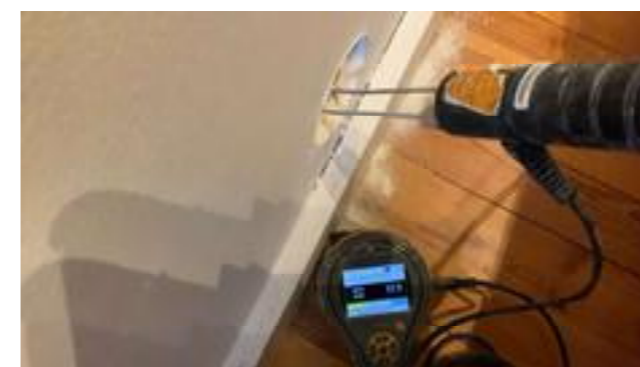
Det er målt for trefukt i gult/risikosone påforet yttervegg, her i stue 2 etg, ingen synlig skade.

Fuktmålt i trekonstruksjon i risikosone.

Det påviste fuktnivå gir grunn til å overvåke konstruksjonen jevnlig for å se utvikling over tid, og eventuelt foreta tiltak for å unngå fuktskader.

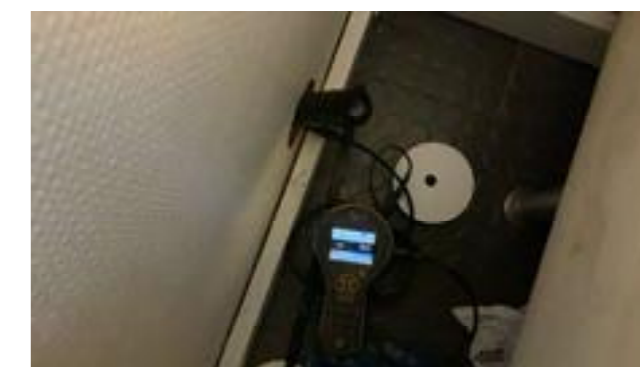
Hulltatt/fuktsøkt i påforet yttervegg på soverom i 1 etg.

Påforet vegg i soverom med for høy trefukt

Det påviste fuktnivå gir grunn til å overvåke konstruksjonen jevnlig for å se utvikling over tid, og eventuelt foreta tiltak for å unngå fuktskader. Ideelt sett bør det etableres flere luker i påforet yttervegg for bedre kunne overvåke konstruksjonen. Det legges inn kostnad for etablering av luker og ikke utbedringer av evt avvik som kan oppdages over tid.

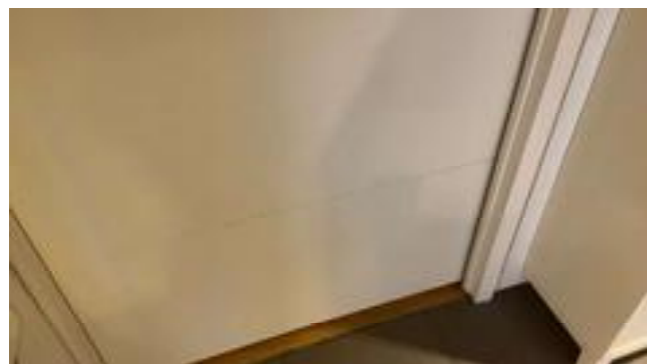
Skraper i dørblied.

Dørblad pusses opp/utbedres etter behov.

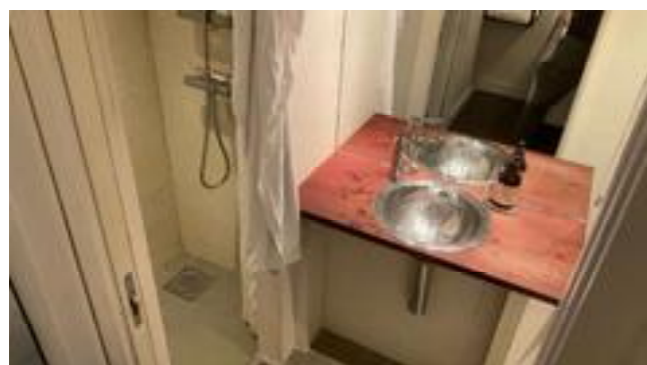
Bad med ukjent alder, ikke dokumentert utførelse/materialbruk. Fliser på gulv og vegger, benk med nedfelt vask, vegghengt toalett med skjult systerne, dusjnise med forheng, nedsenk og sluk på gulv. Elektrisk styrt vifte på vegg.

Bad.

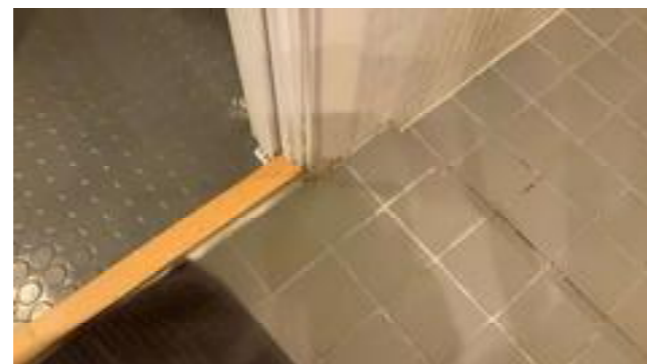
Dør plassert i dusjen fuktzone.

Uegnede materialer på dør bør fuktbeskyttes. Øvrige avvik er av visuell karakter.

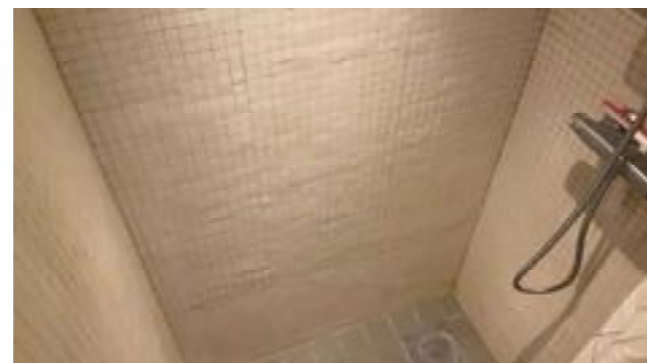
Fliser på vegg med ugjevne overflater.

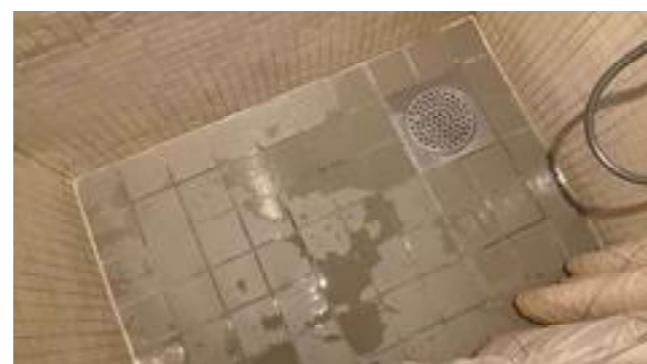
Ikke tilstrekkelig lokalt fall i dusjnisen

Overflater rengjøres godt for salt/kalkutslag. Ett bad med manglende/reduert fall til sluk blir mindre funksjonelt og sikkert for brukeren. Dette kan medføre stående vann på gulvet, vann som ikke ledes effektivt til sluket.

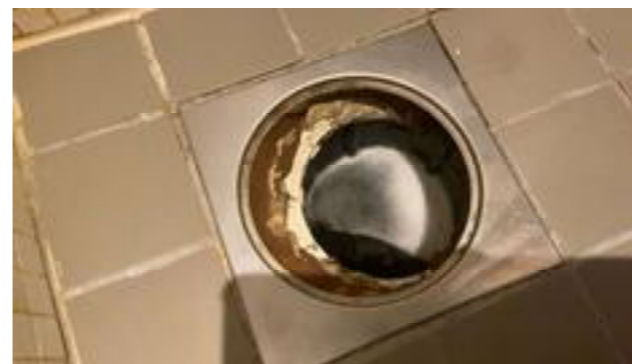
Det er viktig å merke seg at levetiden til en membran varierer basert på kvalitet, installasjon og bruk. Eldre membraner kan bli sprø og sprekke opp, noe som fører til at de mister sin vanntettende funksjon.

Sluk i gulv.

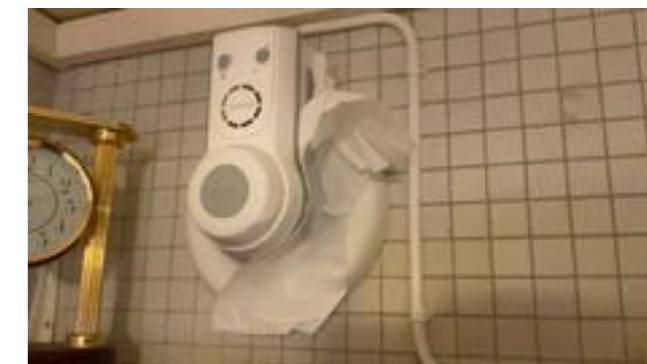
Elektrisk styrt vifte på vegg. Vifte er testet med papir og funnet med funksjon.

Vifte funksjonstestet med ppir.

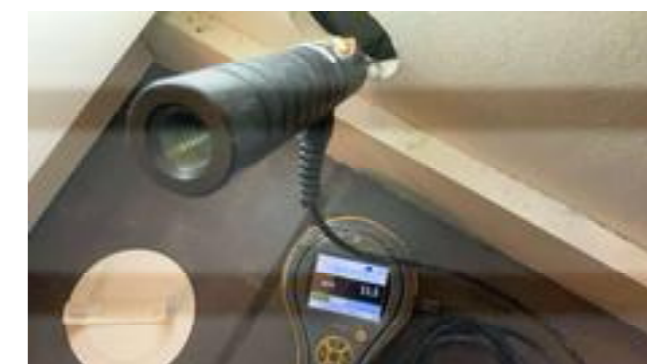
Hulltatt/fuktsøkt i vegg på kjøkken mot bad/dusjnisen uten unormale forhold.

Fuktsøkt i vegg uten unormale forhold.

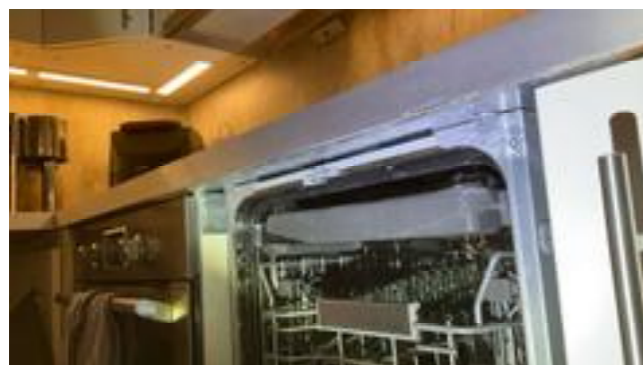
Fuktskader/svellinger framkant benkeplate.

Benkeplate kan utbedres etter behov, montere lekkasjevarsler.

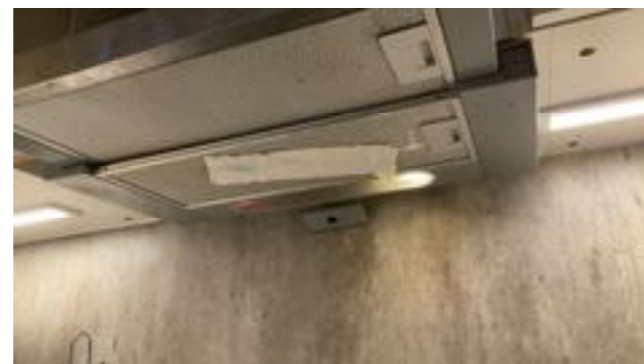
Kjøkkenventilator med avtrekk ut. Avtrekk er testet med papir og funnet med funksjon. Det er montert komfyrvakt.

Ventilator funksjonstestet med papir.

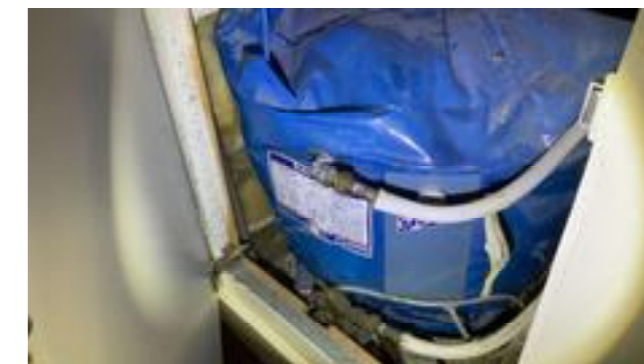
Varmtvannsbereder.

Det er ikke behov for utbedringstiltak siden tanken fungerer i dag, men ut ifra alder kan skader plutselig oppstå på eldre tanker.

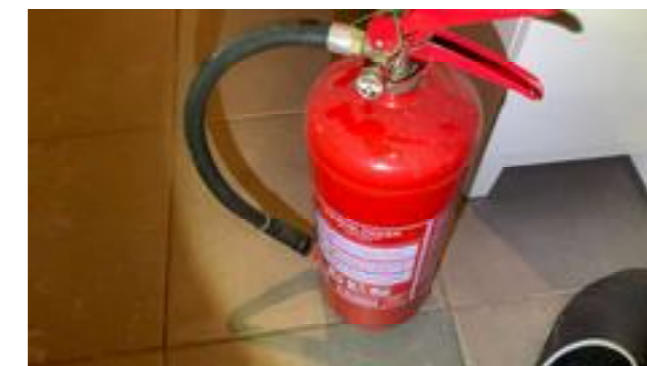
Brannslukkerapparat fra 2004.
