DRONNINGENS GATE 10

# EIGANES

Befaringsdato: 05.06.2025      Rapportdato: 05.06.2025      Oppdragsnr.: 12162-1403      Referansenummer: VS1849  
Autorisert foretak: TAKST TEAM AS      Sertifisert Takstingeniør: Asbjørn Frafjord      Vår ref: 008049

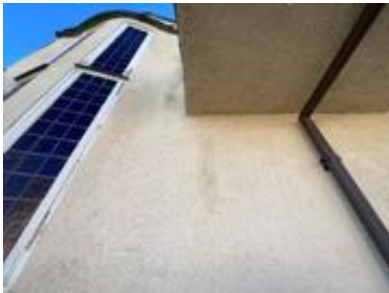
Riss og sprekker i utvendige pussede flater.

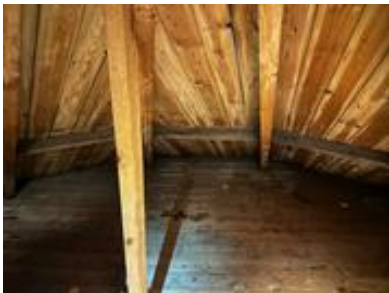
Varierende spor etter kondens som antas å være gammelt. Det ble ikke registrert indikasjoner på fukt ved befaringen.

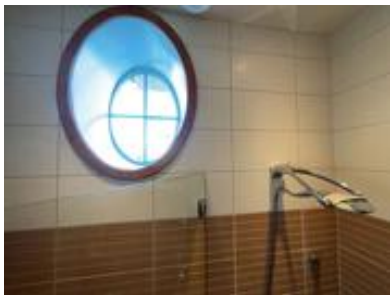
Vinduet er i våtsonen til dusjen.

- Dersom det ikke gjøres tiltak, kan dette medføre oppfukning, oppsvelling og forringelse av materialer over tid og fuktskader på tilstøtende konstruksjoner.

Overgang mellom vinduskarm og membran anbefales kontrollert for å redusere faren for skader etter vannsøl i dette området.

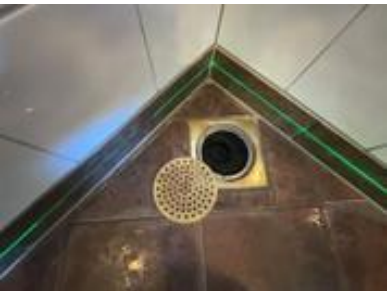
Sluk i dusj.

- Eldre sluk av plast er ofte utsatt for lekkasjer og særlig i overganger. Eventuelle lekkasjer kan medføre fuktskader på tilliggende konstruksjoner.
- Det er viktig å merke seg at levetiden til en membran varierer basert på kvalitet, installasjon og bruk. Eldre membraner kan bli sprø og sprekke opp, noe som fører til at de mister sin vanntettende funksjon. Dette kan resultere i vannlekkasjer gjennom vegger og gulv og fuktskader.
- Overvåk tilstanden jevnlig. For å få tilstandsgrad 0 eller 1 må tettesjiktet skiftes ut, men tidspunktet for når dette er nødvendig er vanskelig å si noe om.
