KALABERGET 9

- Boligbygg med flere boenheter
- Kalaberget 9, 4331 ÅLGÅRD
- GJESDAL kommune
- gnr. 7, bnr. 743, snr. 46

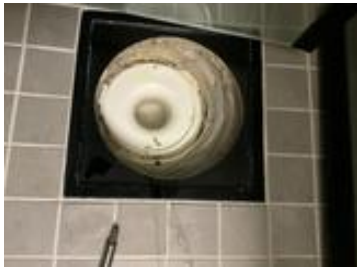
- Det er påvist mangelfull/feil utførelse rundt rørgjennomføringer e.l. som gir fare for fukt i konstruksjonen i våtsone.

Konsekvens: Det kan oppstå fuktskader i konstruksjonen bak overflatematerialet. Vann kan trenge inn gjennom utette rørgjennomføringer og forårsake fuktskader ved fukttilførsel gjennom enten bruksvann eller lekkasjevann.

Sluk i dusj med noe synlig membran under klemring.

Tiltak: Overvåk konstruksjonen jevnlig. For å få tilstandsgrad 0 eller 1 må løsningen utbedres.

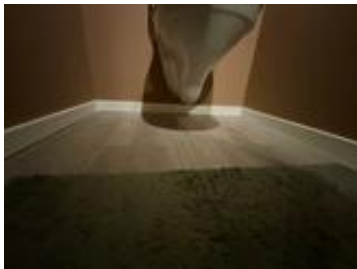
Det er ikke påvist tilfredsstillende løsning for å synliggjøre lekkasje fra innebygget sisterner.

Ved implementering av innebygget sisterner var det ikke krav om lekkasjesikring, konstruksjonen bør jevnlig observeres.

Konsekvens: Uten dreneringsløsning/lekkasjesikring kan lekkasjer pågå over lang tid uten å bli oppdaget. Dette kan føre til omfattende fuktskader i omkringliggende byggematerialer.

Manglende spalte og lekkasjestopper på toalett.

Tiltak: Det anbefales å montere drenshull i nedre del av sisternen og vannstopper/lekkasjesikring.
