Lækker leilighet med strøkent  
kjøkken og flislagt bad

NEDRE MØLLENBERG GATE 69B

# NEDRE MØLLENBERG GATE 69B

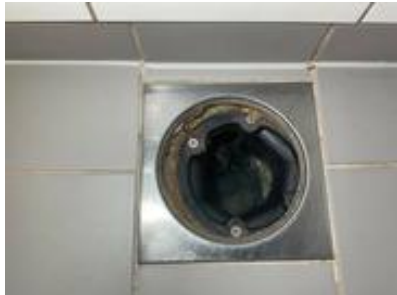
Bilde

Det er kun visuelt tegn til membran i sluket.

TG 2 er gitt med bakgrunn i alder på fuktsikringen. Smøremembran har en naturlig aldringsprosess i form av kjemisk uttørring. Normal forventet levetid på smøremembran er 10-20 år. Ved å etablere dusjkabinett vil badet kunne vare i flere år enn den antatte gjenstående levetiden. Det anbefales å etablere tett dusjkabinett. Det bemerkes usikkerhet knyttet til etablert baderomsdør, da døren er plassert i våt sone og dermed er utsatt for fuktbelastning.

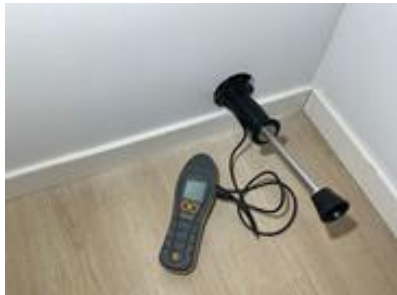
Bilde

Det er utført søk etter fukt fra tilstøtende rom der dette var mulig. Ingen tegn til forhøyede fuktverdier på baksiden av membran på tilfeldige valgte plasser.

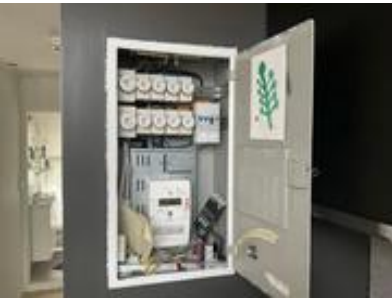
Bilde

Ble det funnet synlige avvik?  
Nei

HMS vurdering  
Da det ikke er fremvist rapport for kontroll av det elektriske anlegget, anbefales en kontroll av EL-anlegget av EL-fagmann i forbindelse med eierskifte av bolig. Dette med bakgrunn i EL-sikkerhet og at takstmannen ikke innehar spesialkompetanse på EL-anlegg. Dersom EL-arbeider er utført etter 01. juli 1999 er det huseiers ansvar og oppbevare, eventuelt fremskaffe samsvarserklæring fra utførende elektriker.
