ESBJERGATA 18

Adresse: Esbjerggata 18, 4026
STAVANGER

Befaringsdato: 04.03.2026

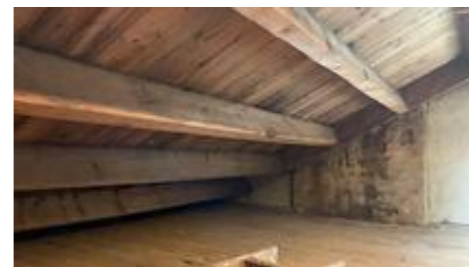
- Det er påvist avvik rundt gjennomføringer i takflaten.
- Det er påvist fuktskjolder/skader i takkonstruksjonen.

Takkonstruksjon med bærende bjelker (åser)

Fuktskjolder rundt overlysvindu er på befaringdagen tørre, men dette bør holdes under observasjon for å avdekke eventuell videre fuktproblematikk. Forhøyet fuktnivå ved bjelke til pipe indikerer mulig lekkasje, og nærmere undersøkelser samt utbedring anbefales for å forhindre råte og ytterligere skader på takkonstruksjonen.

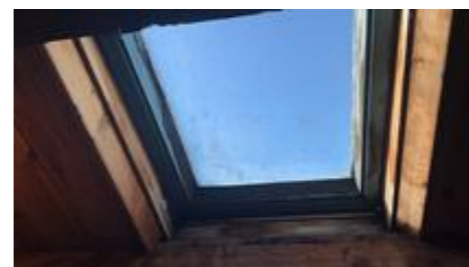
Overlysvindu har slitasje og fuktskjolder. Bjelke som ligger til pipe har fuktskjolder og har forhøyet fuktnivå.
Det er registrert hull i treverk som kan indikere tidligere borebilleangrep. Det ble ikke observert borestøv eller andre tegn til aktiv aktivitet ved befaringen. Eier opplyser at forholdet tidligere er behandlet av skadedyrfirma.

Takvindu.

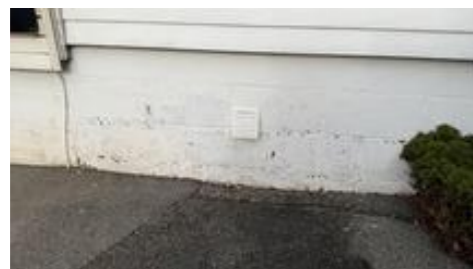
Ringmur med ventil.

Det bør etableres en løsning for inspeksjon av krypkjeller. Manglende inspeksjonsmulighet gjør det vanskelig å kontrollere tilstanden. Krypkjeller er generelt en konstruksjon hvor det kan oppstå fuktproblematikk dersom forholdene ikke er tilfredsstillende.

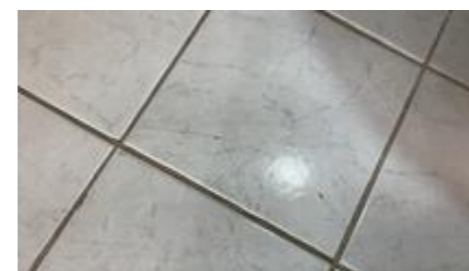
Våtrommet fremstår med eldre løsning hvor sluk er av eldre type, og membran ikke kan verifiseres. Det er registrert sprekkeformasjoner i fliser og fuger, samt bom i enkelte fliser. Fallforhold mot sluk er svært begrenset, og gulvet fremstår tilnærmet flatt med lokale lommer. Forholdene gir økt risiko for fuktinntrengning og skader i konstruksjonen. Badet opplyses å være i daglig bruk, men registrerte avvik og konstruksjonsmessig oppbygging tilsier behov for oppgradering.

Sprekk i flis på gulv.

Manglende oppgradering av våtrommet medfører høy risiko for at konstruksjonene ikke vil tåle vanlig bruk av vann eller lekkasjer. Selv om det er dusjkabinett, er det fortsatt en betydelig risiko for at våtrommets konstruksjoner ikke tåler lekkasjer. Dette kan føre til fuktskader på tilstøtende konstruksjoner.

Kostnadsestimat: 100 000 - 200 000

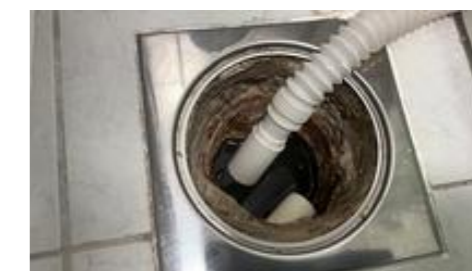
Gammel sluk.

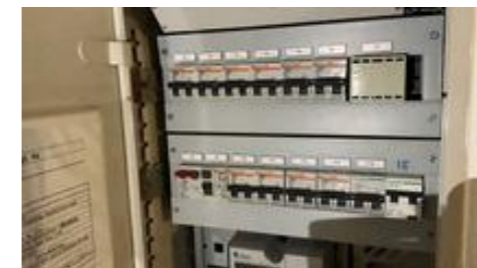
Det er kursfortegnelse som samsvarer med antall sikringer. Det er ikke registrert synlige tegn til varmgang, skader på kabler eller mangelfull innfesting. Kabelinnføringer til sikringskap fremstår

Sikringsskap med automatsikringer.

- Foreta en helhetsvurdering av det elektriske anlegget, dets alder, allmenne tilstand og fare for liv og helse. Bør det elektriske anlegget ha en utvidet el-kontroll?
Ja På generelt grunnlag anbefales det en utvidet el-kontroll av eldre elektriske anlegg, for å avdekke eventuelle skjulte feil eller mangler og vurdere anleggets samsvar med gjeldende forskrifter.

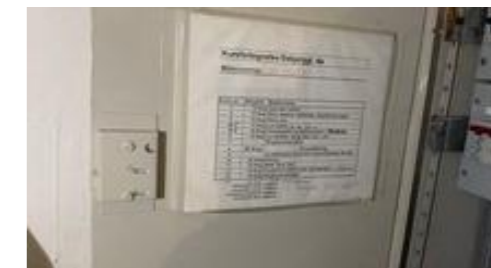
- Finnes det kursfortegnelse, og er den i samsvar med antall sikringer?
Ja

Kursfortegnelse.
