## Skjermet og lekker hytteidyll

LJOSNAVEGEN 288

**Adresse:** Ljosnavegen 288, 5713  
VOSSESTRAND

**Gnr./Bnr.:** Gnr. 327, bnr. 1, i Voss kommune

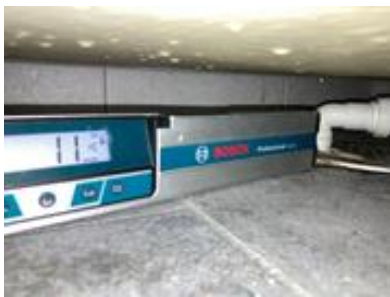
- Et bad med manglende/reduisert fall til sluk blir mindre funksjonelt og sikkert for brukeren. Dette kan medføre stående vann på gulvet, vann som ikke ledes effektivt til sluket, økt risiko for at vann renner ut av rommet og redusert sklisikkerhet på gulvet.
- Ingen umiddelbare utbedringstiltak er påkrevd så lenge membranen er intakt og tett, men man må påregne fare for stående vann på gulvflaten. Ved en eventuell fremtidig renovering av våtrommet bør gulvets avretting og fallforhold forbedre

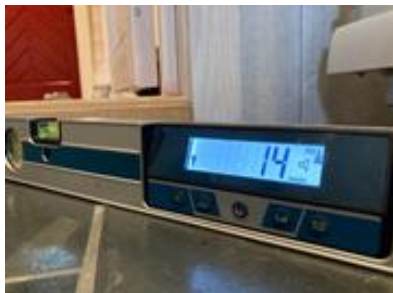
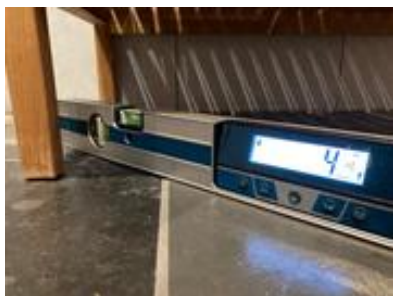
### 1. ETASJE > BAD (5,9 KVM)

#### TG 2 Vanntett sjikt, membran og sluk

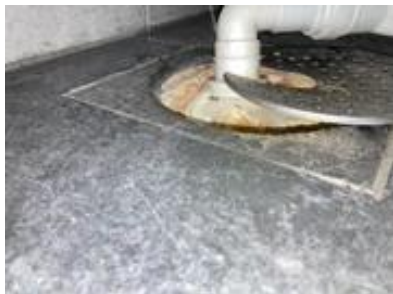
- Avvik i høydeforskjell eller fall på våtrommet kan føre til at vann ikke ledes korrekt mot sluk. Dette øker risikoen for vannansamlinger, fuktinntrengning og påfølgende skader på konstruksjon og overflater.

Sluk under dusj

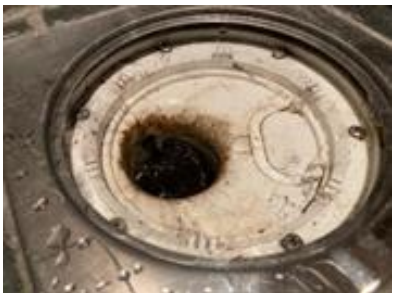
Sluk på gulv

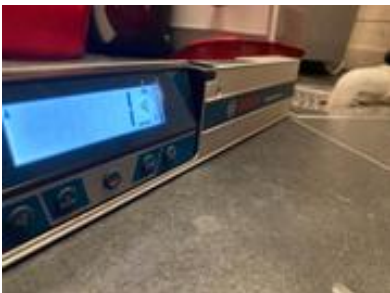
### 1. ETASJE > VASKEROM (2,2 KVM)

#### TG 2 Vanntett sjikt, membran og sluk

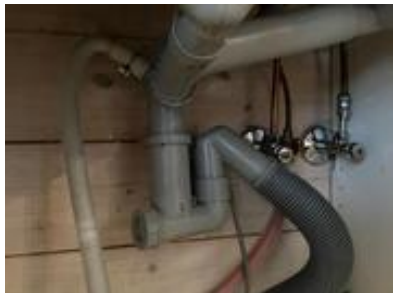
- Trepanel er et brennbart og organisk materiale med begrenset egnethet i direkte soner ved vanninstallasjoner og kokesoner. Materialvalget gir økt risiko for fuktpåkjenning, svertesopp/råte ved vask, samt branntekniske utfordringer og varmpåkjenning ved komfyr.

Røropplegg i skap under vask

- Det anbefales å montere et egnet, uorganisk og rengjøringsvennlig sprutbeskyttelsesmateriale (f.eks. glassplate, stålplate eller våtromsplater) over benkeplaten i sonen ved vask og komfyr for å redusere risikoen for fukt- og varmeskader.

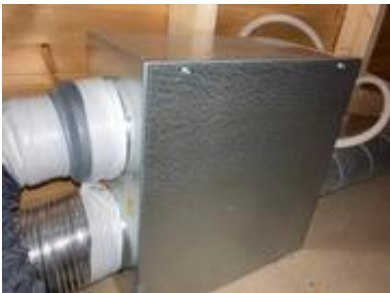
Det er naturlig ventilasjon (oppdrift/termisk) og sentralavtrekk med vifte på kneloft

Vifte montert på kneloft

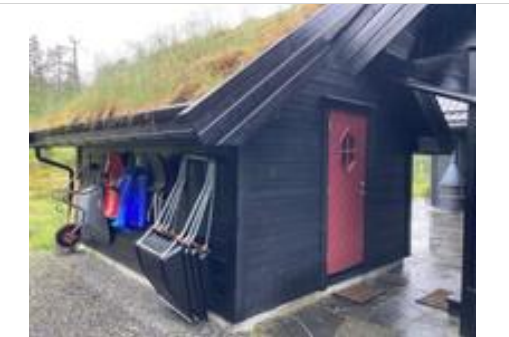
Annekset er fundamentert på en plate i betong på grunn med varmekabler i gulv. Bærende konstruksjon i vegger er oppført i et lett bindingsverk, som utvendig er kledd med liggende trekledning. Taket er konstruert som et speretak med mønet himling innvendig, og er tekket med torv. Avvanningssystemet består av takrenner og nedløp utført i stål. Ytterdøren er formfrest, malt og levert med glassfelt. Vindusinndelingen består av vinduer med 2-lags isolerglass i malte karmen, utstyrt med gjennomgående sprosser og spalteventil. Innvendig er det fliser på gulv og panel på vegger.
