TORGGATA 6

# SARPSBORG - SENTRUM

# Tilstandsrapport

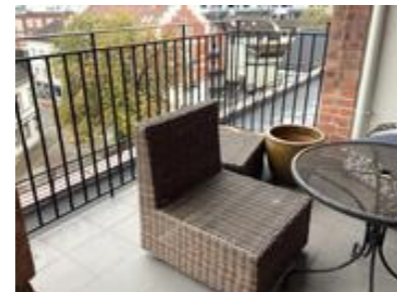
#### TG 1 Balkonger, terrasser og rom under balkonger

Balkong med utgang fra stue. Det er stål rekkverk og fliser på gulvet. Det er registrert vanlig elde og bruksslitasje ut fra alder.

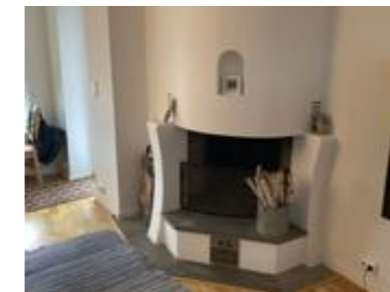
#### TG 0 Pipe og ildsted

Boligen har mursteinspipe og åpen peis. Den er ikke vært i bruk av leietaker, da er det en ukjent tilstand. Kontroller ytterligere ildsted og pipe før bruk. Kontakt også borettslaget før bruk.
