TORGGATA 6

Stor og moderne 4-roms andelsleilighet - Solrik veranda - Heis -  
Parkeringskjeller - Sentralt!

# Tilstandsrapport

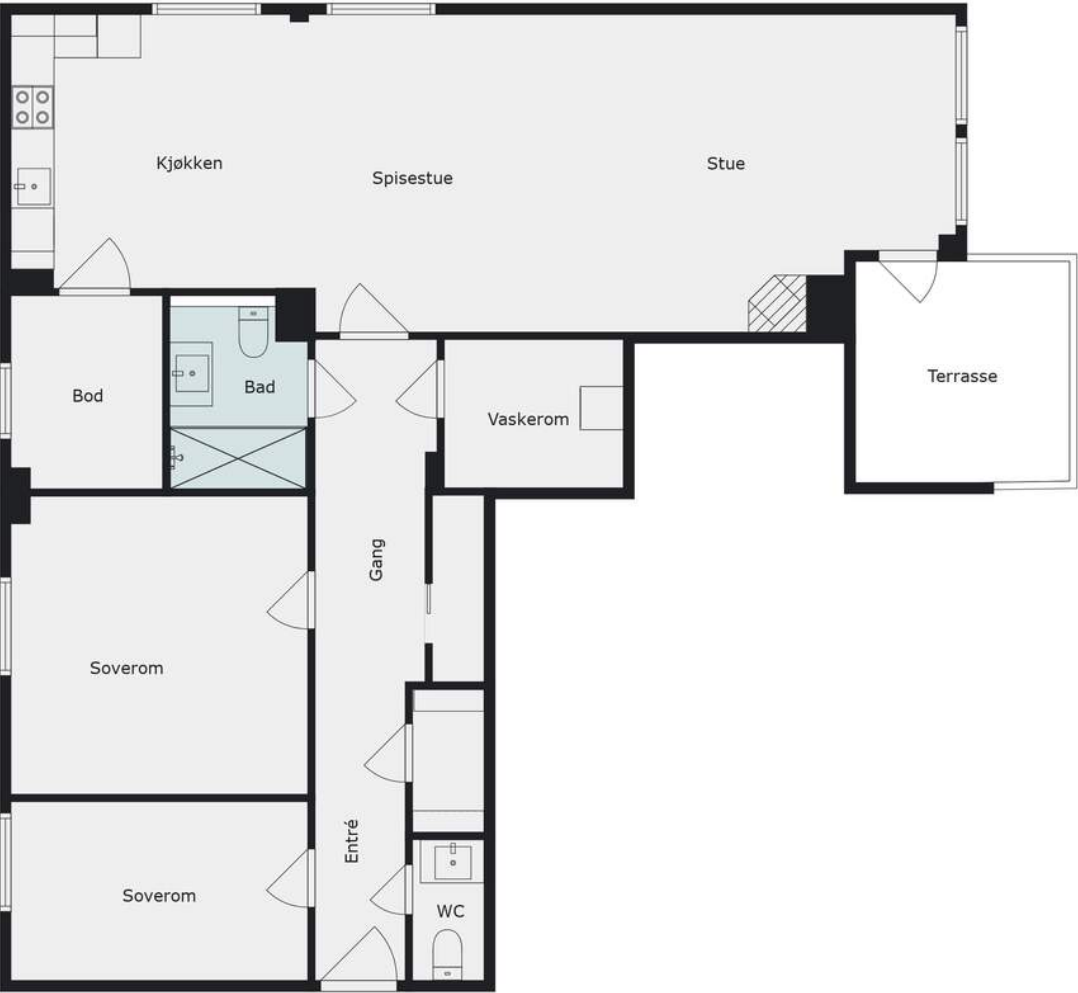
# PLANTEGNINGER

Plantegningen er en ikke målbar illustrasjon og avvik kan forekomme.

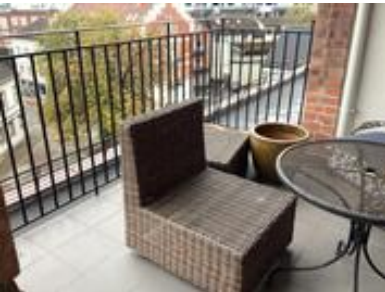
#### Balkonger, terrasser og rom under balkonger

Balkong med utgang fra stue. Det er stål rekkverk og fliser på gulvet. Det er registrert vanlig elde og bruksslitasje ut fra alder.

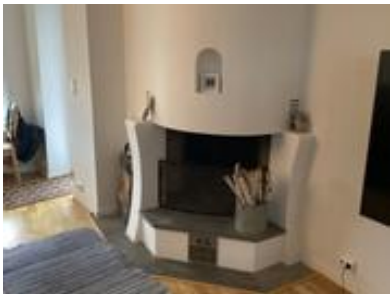
#### Pipe og ildsted

Boligen har mursteinspipe og åpen peis. Den er ikke vært i bruk av leietaker, da er det en ukjent tilstand. Kontroller ytterligere ildsted og pipe før bruk. Kontakt også borettslaget før bruk.

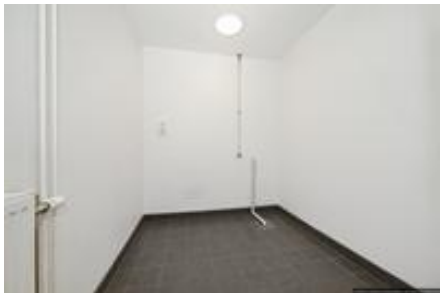
### 5. ETASJE > VASKEROM

Vaskerom er fra rundt 2019.  
Det utført regi av utbygger.  
Det er ingen dokumentasjon.  
Flislagt på gulv og malte vegger.  
Opplegg for vaskemaskin.  
Det er begrenset besiktiget fylt opp med ting.

Bilde tatt fra tidligere prospekt.
