## 3-roms toppleilighet

ELVEGATA 14

Gjennomgående 3-roms toppleilighet i 5. etasje med innglasset balkong, vid og flott utsikt, heis og parkeringsplass.

**Bjørnar Helland**  
Byggmester og takstmann

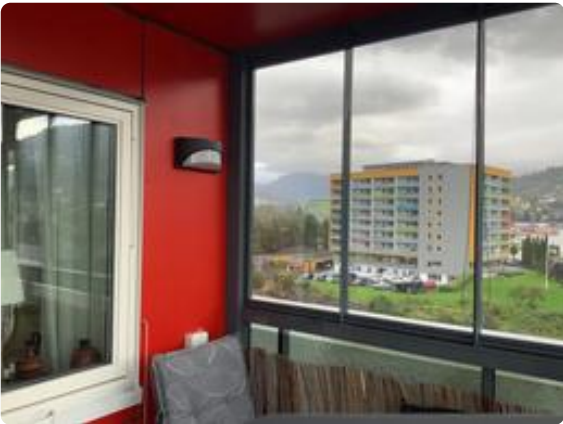
1. Avvik/Årsak: Tregt åpningsfelt i innglasset balkong

Åpningsfelt mot vegg trenger justering

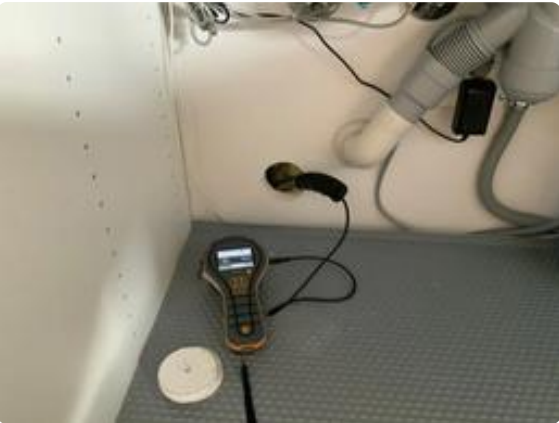
- Alder tettesjikt: 2017
- Type membran/tettesjikt: Gulv – Ukjent, Vegg – Ukjent
- Type dokumentasjon: Ingen
- Plassering av sluk: 1 dusj
- Hulltaking utført: Ja
- Resultat fuktmåling: 11% (Fra kjøkken)

1. Fra kjøkken: 11 %

Fuktmåling fra kjøkken i dusjonens område.
