Delikat og  
innholdsrik  
enebolig

ST. MARIE GATE 130

# SARPSBORG - KRUSELØKKA

## Tilstandsrapport

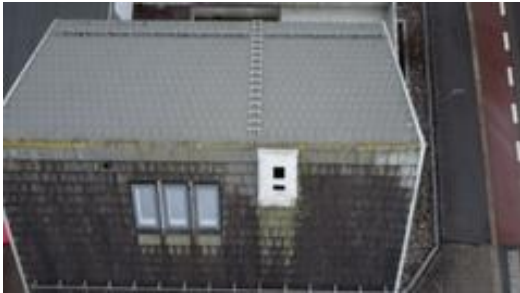
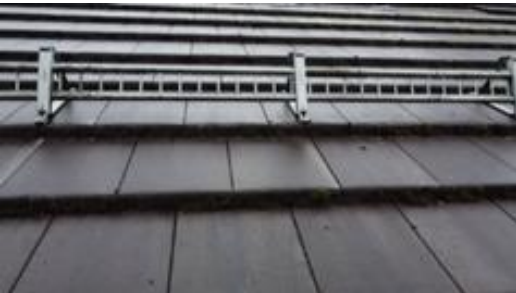
Tak er tekket med betongtakstein. Etter byggemåte med sløyfer, lekter og undertak.  
Noe mose på tak. Mose anbefales vasket bort.

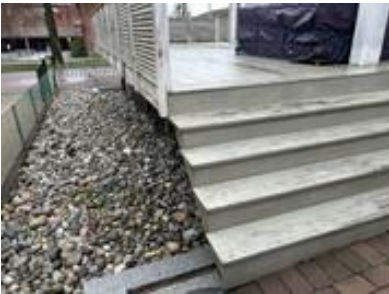
- Rekkverk må monteres for å lukke avviket.

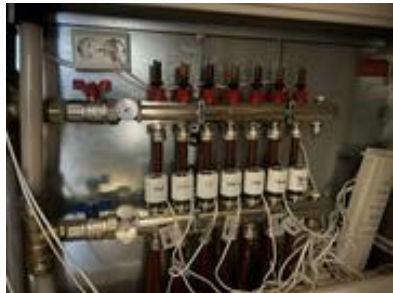
### TG 1 Elektrisk anlegg

*Dette er en forenklet kontroll begrenset til de spørsmål og undersøkelser som forskrift til avhendingslova (tryggere bolighandel) § 2-18 inneholder. Dette kan ikke sammenlignes med en kontroll utført av offentlig myndighet (Det lokale eltilsyn) eller registrert elektrovirksomhet, og en bygningsakkdyndig har verken kompetanse eller lov til å foreta en slik kontroll.*

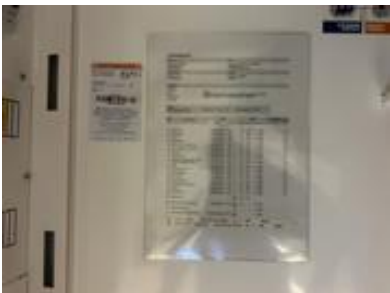
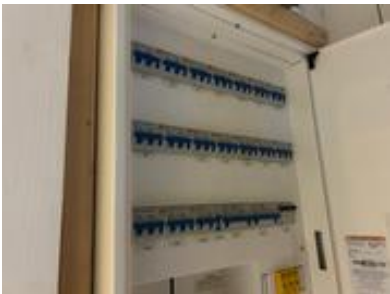
Vi viser til kontroll av ditt elektriske anlegg utført den 26.04.2021 i St. Marie gate 130, 1725 SARPSBORG.  
Kontrollen ble gjennomført som en stikkprøvekontroll etter føringer fra Direktoratet for samfunnssikkerhet og beredskap.  
Ved kontrollen ble det ikke funnet avvik. Dette er likevel ingen garanti for at anlegget er feilfritt.

Dette er en forenklet kontroll begrenset til de spørsmål og undersøkelser som forskrift til avhendingslova (tryggere bolighandel) § 2-18 inneholder. Dette kan ikke sammenlignes med en kontroll utført av offentlig myndighet (Det lokale eltilsyn) eller registrert elektrovirksomhet, og en bygningsakkdyndig har verken kompetanse eller lov til å foreta en slik kontroll. Tilstandsgraden er vurdert ut fra den forenklede og begrensede kontrollen som forskriften inneholder. El-anlegget kan ha feil og mangler som en slik forenklet undersøkelse ikke vil avdekke. Vær derfor oppmerksom på denne risikoen, og søk videre veiledning eller få en fullstendig kontroll utført av registrert elektrovirksomhet. På generelt grunnlag anbefales det alltid en el-sjekk av boligen ved salg.
