LØNNEVEIEN 6

Adresse: Lønneveien 6, 4315 SANDNES

Befaringsdato: 05.05.2026

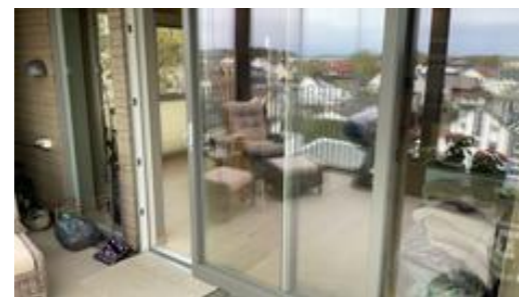
Fabrikkmalte ytterdører fra byggeår, produsert i 2018. Disse er funnet i orden, god funksjon.

Skyvedør til innglasset balkong.

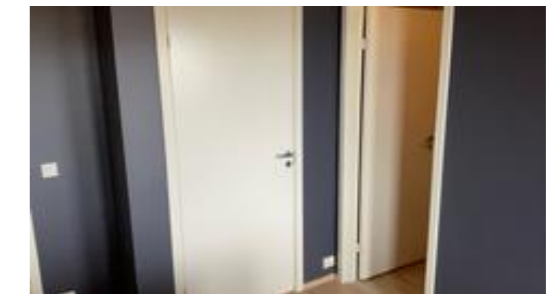
Fabrikkmalte, slette innerdører fra byggeår. Disse er funnet i orden, tilfeldig valgte med god åpne/lukkefunksjon.

Slette innerdører.

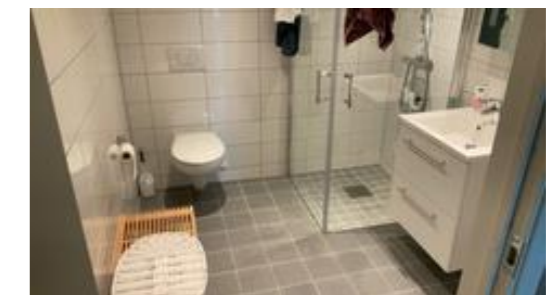
Bad/vaskerom fra byggeår med fliser på gulv og vegger, malt tak. Seksjon med hel servant, glassdører i dusj med nedsenk og sluk på gulv, vegghengt toalett med skjult systerne, opplegg for vaskemaskin. Avtrekk i tak.

Bad/vaskerom.

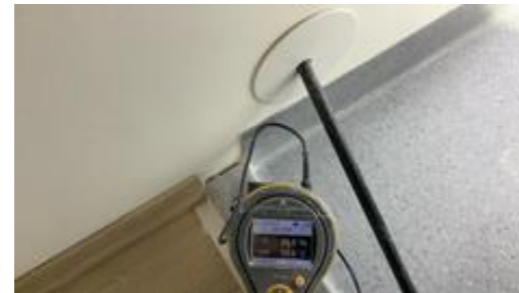
Hulltatt/fuktsøkt i vegg bod/vaskerom mot bad/vaskerom uten unormale forhold.

Fuktsøkt uten unormale forhold.

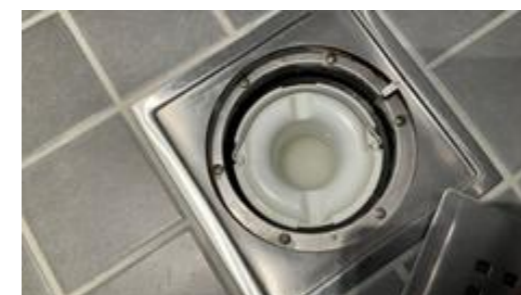
Plastsluk i dusj, er funnet i orden med med klemring og skruer.

Sluk i gulv.

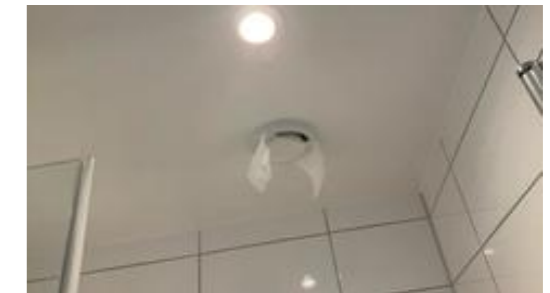
Balansert avtrekk i tak. Er testet med papir og funnet med funksjon.

Avtrekk funksjonstestet med papir.

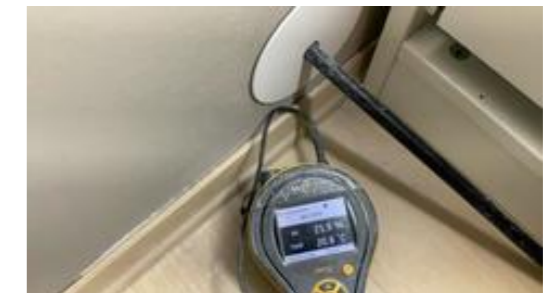
Hulltatt/fuktsøkt i vegg garderobe mot bad/dusjnisen uten unormale forhold.

Fuktsøkt uten unormale forhold.
