LØNNEVEIEN 6

Adresse: Lønneveien 6, 4315 SANDNES

Befaringsdato: 05.05.2026

Rapportdato: 06.05.2026

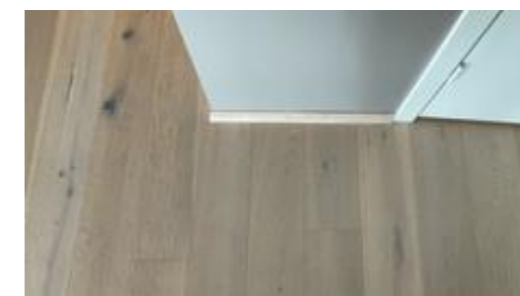
Parkett på gulv, malte vegger og tak. Overflater fra byggeår, er funnet i orden uten mangler/skader utover normale bruksslitasjer.

Parkett og malte vegger.

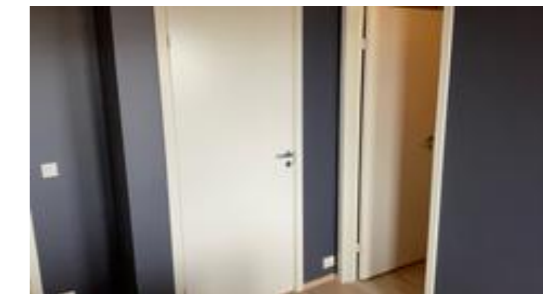
Fabrikkmalte, slette innerdører fra byggeår. Disse er funnet i orden, tilfeldig valgte med god åpne/lukkefunksjon.

Slette innerdører.

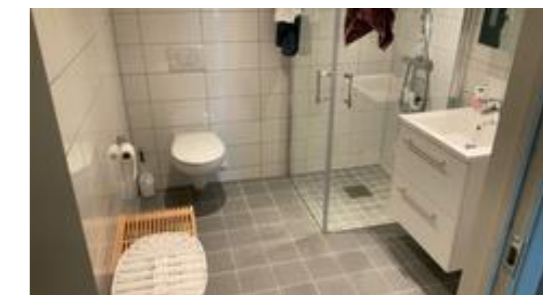
Bad/vaskerom fra byggeår med fliser på gulv og vegger, malt tak. Seksjon med hel servant, glassdører i dusj med nedsenk og sluk på gulv, vegghengt toalett med skjult systerne, opplegg for vaskemaskin. Avtrekk i tak.

Bad/vaskerom.

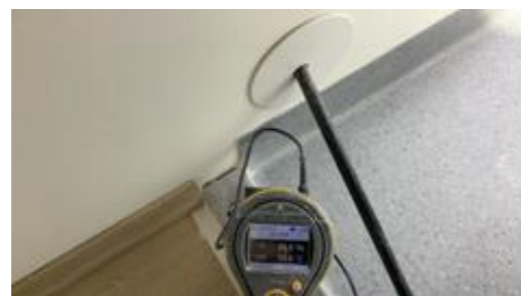
Hulltatt/fuktsøkt i vegg bod/vaskerom mot bad/vaskerom uten unormale forhold.

Fuktsøkt uten unormale forhold.

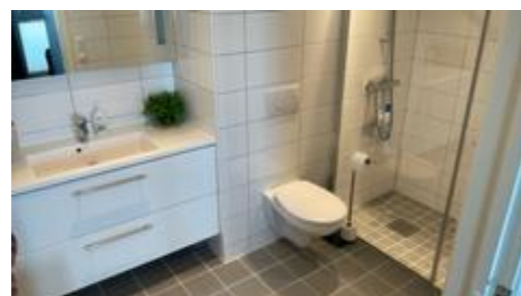
Bad ved hovedsoverom fra byggeår med fliser på gulv og vegger, malt tak. Seksjon med hel servant, vegghengt toalett med skjult sistene, glassvegg/dør i dusj med nedsenk og sluk på gulv. Avtrekk i tak.

Bad.

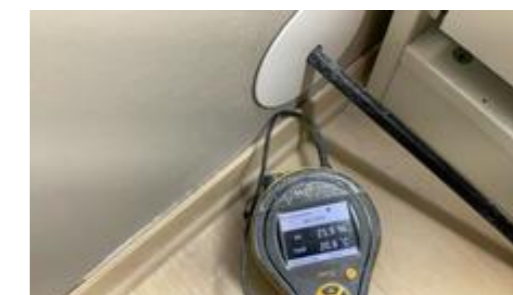
Hulltatt/fuktsøkt i vegg garderobe mot bad/dusjnisen uten unormale forhold.

Fuktsøkt uten unormale forhold.

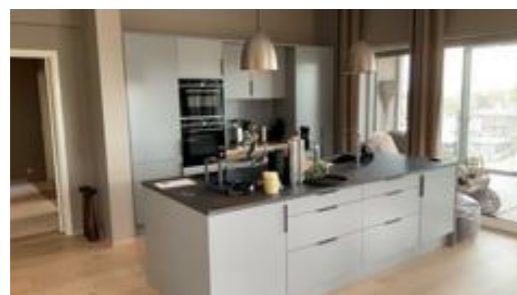
Kjøkkeninnredning fra byggeår med fabrikkmalte, slette dører/fronter. Innebygget oppvaskmaskin, kjøleskap/frys, steikeovn og kombiovn i høyskap, platetopp med kullfilter. Montert lekkasjeverstler. Avløp under vask er funnet i orden, god avrenning. Fuktsøkt utsatte steder på gulv ved vask, oppvaskmaskin og kjøleskap/frys uten unormale forhold.

Kjøkkeninnredning.

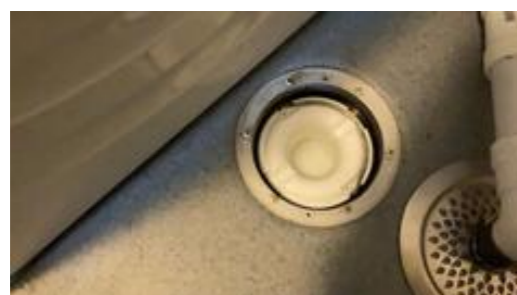
Teknisk bod/vaskerom med fuktstettet nisse/del med vinylbelegg på gulv med oppbrett, sluk i gulv, opplegg for vaskemaskin, avtrekk i tak.

Sluk i gulv vaskeromsdel.
