VESTBØTUNET 31

Velholdt enebolig over tre plan i etterspurte omgivelser ved Stokkavannet – parkering med elbillader

Befaringsdato: 17.04.2026 Rapportdato: 19.04.2026 Oppdragsnr.: 20137-2635 Eiendomsverdi ref nr: NR1566

Autorisert foretak: Stavanger Bygg og Boligtakst AS

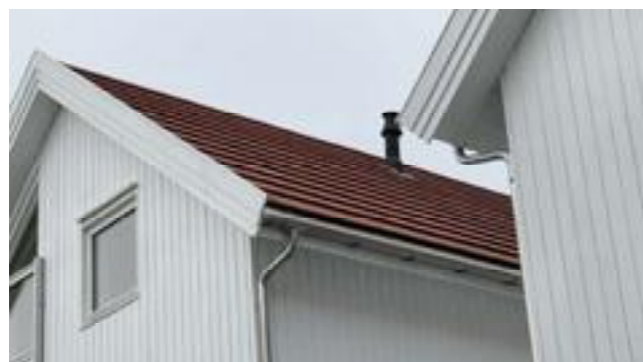
Takstein fra byggeår. Sett fra bakkeplan ligger taksteinen pent uten synlige mangler/skader på enkelstein.

Takstein.

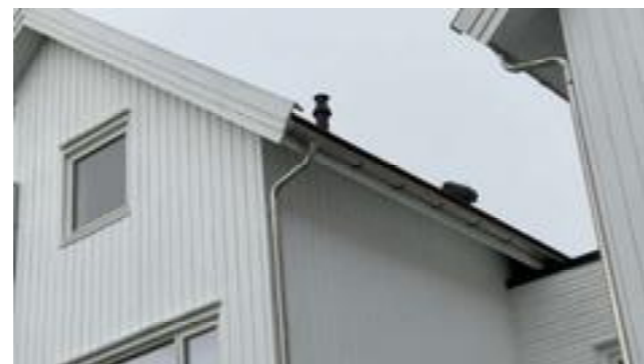
Takrenner/nedløp i aluminium fra byggeår. Sett fra bakkeplan synes ingen mangler/mekaniske skader, nedløpsrør er tilkoplek avløp. Det mangler snøfangere på hele taket, noe som var krav på byggemeldingstidspunktet.

Takrenner/nedløp i aluminium.

Det må monteres snøfangere for å oppfylle byggeårets krav.

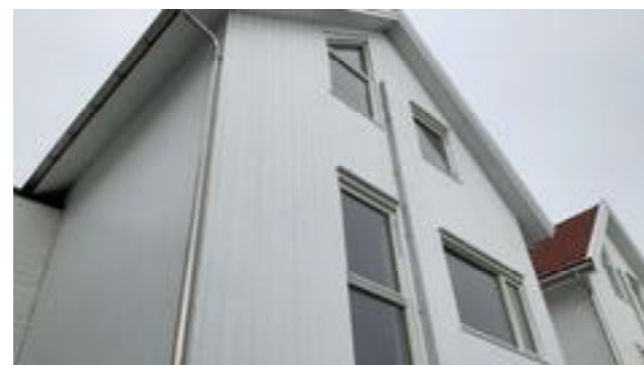
Bindingsverkkonstruksjon med stående bordkledning fra byggeår. Bordkledningen er godt behandlet og vedlikeholdt uten spesielle observasjoner på værsvellinger, tilfeldig valgte steder med synlig museband/sperre under nedre del av bordkledningen.

Stående bordkledning

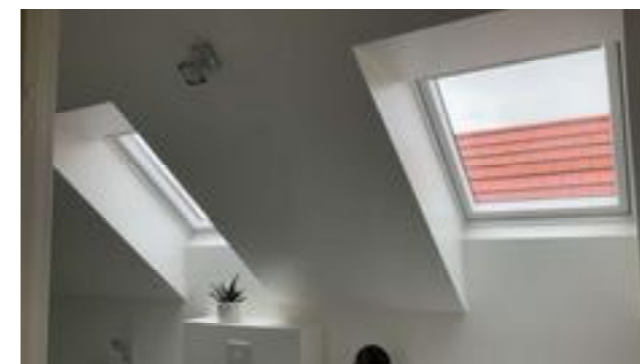
Fabrikkmalte vinduer i tre produsert i 2012, overlysvinduer i PVC. Disse er funnet i orden uten mangler/skader, tilfeldig valgte med god åpne/lukkefunksjon. Sett på innside utforingspanel på overlysvinduer synes ingen fukt/lekkasjer.

Overlysvinduer

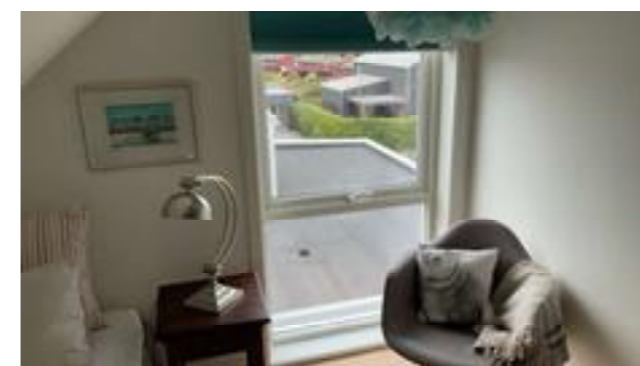
Vinduer produsert i 2012.

Disse vinduene er i tre, produsert i 2012 av Gilje Tre og har råteskader. Iflg opplysninger skal disse byttes uten videre kostnad for kjøper.

Vinduer med råteskader skal erstattes med nye og skal utføres asap og uten videre kostnad for kjøper. (På bygningsdeler som får TG3 må det legges inn kostnad for å kunne generere rapport ferdig, se vekk fra kostnadsestimatet.)

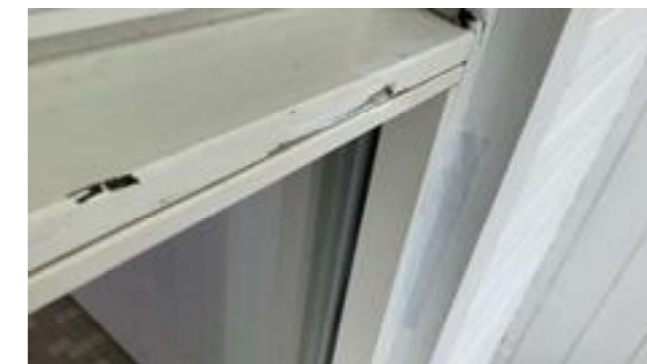
Vinduer med råteskader

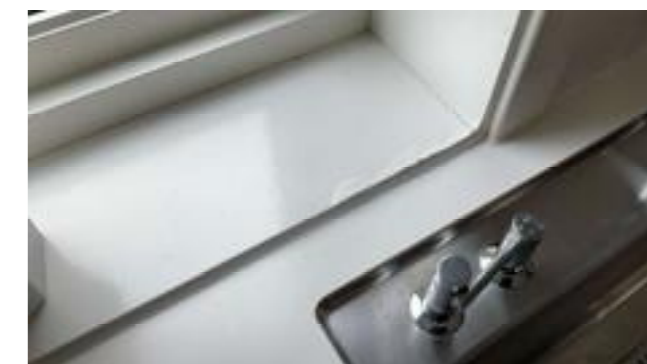
Vindu har mindre fuktskade/svelling på foring innside som kommer fra søling fra vask.

Fuktskade/svelling på foring

Foring utbedres eller byttes.

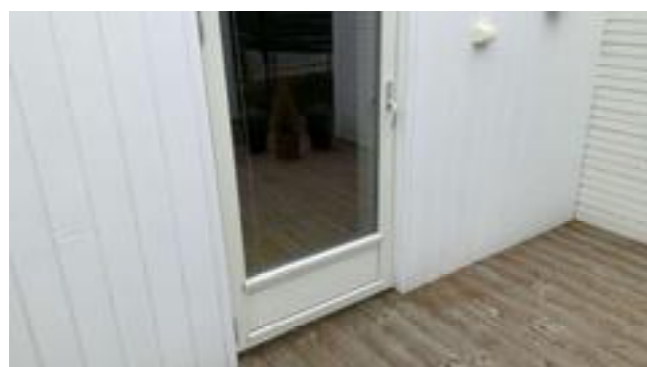
Terrassedør fra 2012

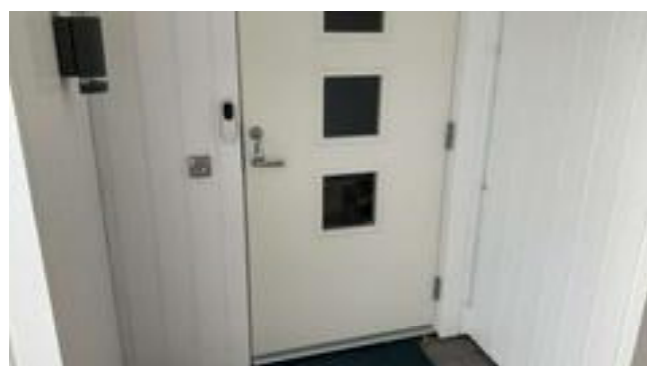
Fabrikkmalte ytterdører fra byggeår. Disse er funnet i orden, god funksjon.

Hovedytterdør.

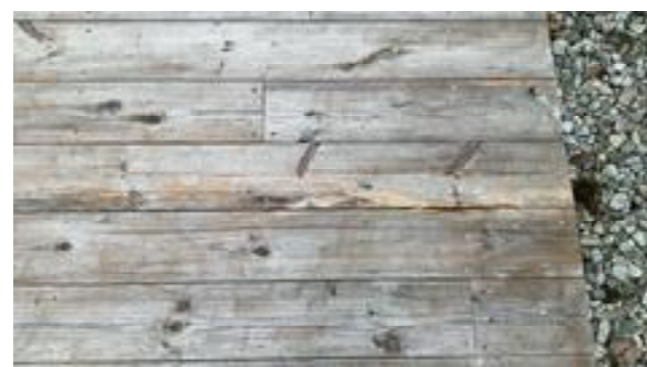
Terrassebord har enkelte værsvekkeler/råteskader

Råteskader på enkelte terrassebord

Enkelte terrassebord bør byttes.

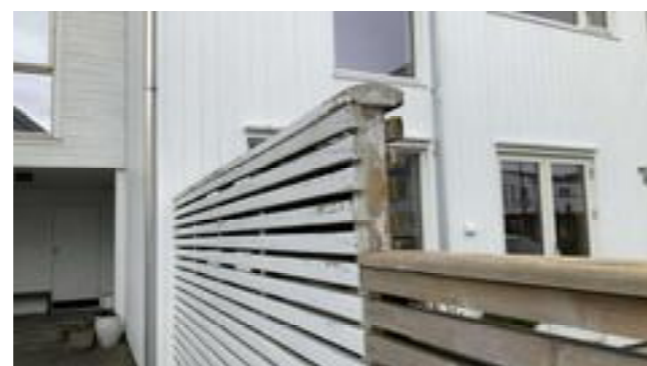
Levegg/spilevegg med malingsavflassing/magert behandlet

Levegger/spiler vedlikeholdes og bør festes/forankres bedre for å bli stødigere/stabile.

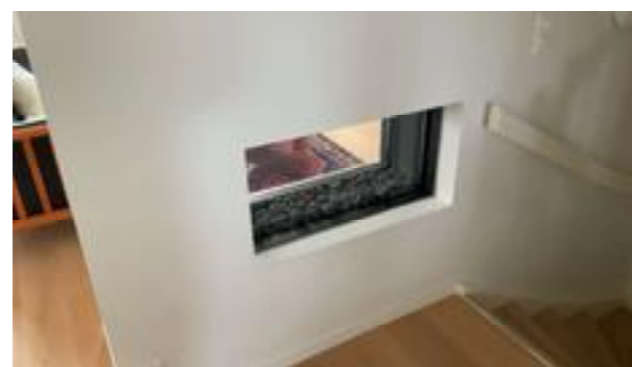
Gasspeis. Denne er ikke nærmere undersøkt/funksjonstestet, settes ikke TG.

Gasspeis.

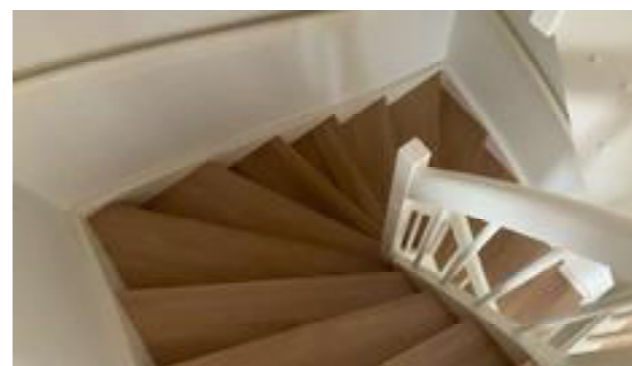
Innvendig fabrikkmalt/lakkert trapp i tre. Overflater, rekkverk og håndrekk/løpere på vegger er funnet i orden.

Innvendig trapp.

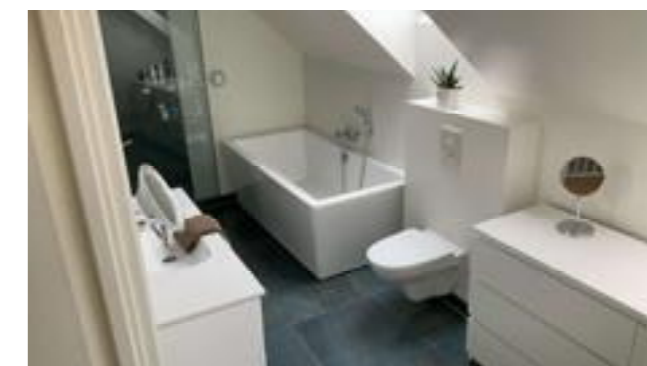
Bad i 3 etg fra byggeår med fliser på gulv, sokkelflis og malte vegger og tak. Seksjon med hel servant, vegghengt toalett med skjult siserne, badekar, dusjnise med glassvegg/dør, nedsenk og sluk på gulv. Avtrekk på vegg.

Bad i 3 etg.

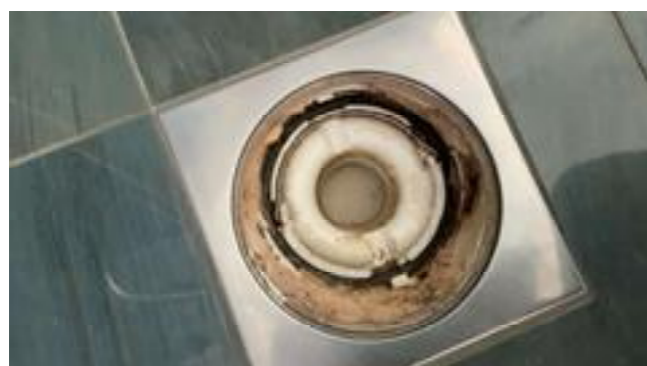
Plastsluk i gulv og membran/fuktettingen fra byggeår, mer enn halvparten av forventet brukstid er passert på membranløsningen. Sluk under badekaret har begrenset mulighet for inspeksjon og rengjøring.

Sluk i dusj

Det er viktig å merke seg at levetiden til en membran varierer basert på kvalitet, installasjon og bruk. Eldre membraner kan bli sprø og sprekke opp, noe som fører til at de mister sin vanntettende funksjon. Når sluket har begrenset tilgang, er det vanskelig å rengjøre sluket og å inspisere den for å oppdage skader i membranen/fuger rundt sluket, som er avgjørende for å forhindre lekkasjer.

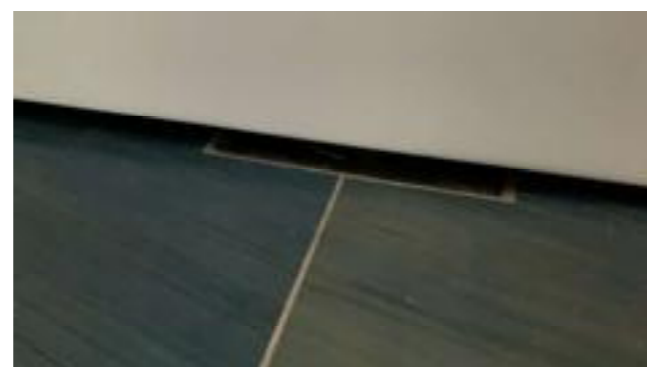
Sluk under badekaret.

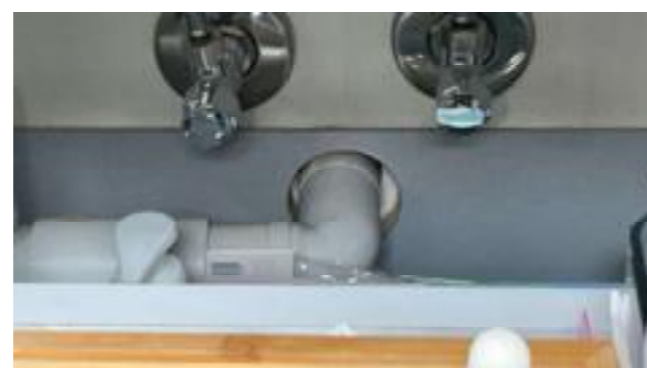
Avløp under vask er funnet i orden, god avrenning og vanntrykk ved samtidighet, synlig drepsåpning fra skjult sisterne på toalettassen. Ikke fuktrett rørgjennomføring i vegg under vask som er fuktsone.

Ikke fuktrett rørgjennomføring i vegg under vask.

Montere tilpasset mansjett/tetting rundt rørgjennomføringen.

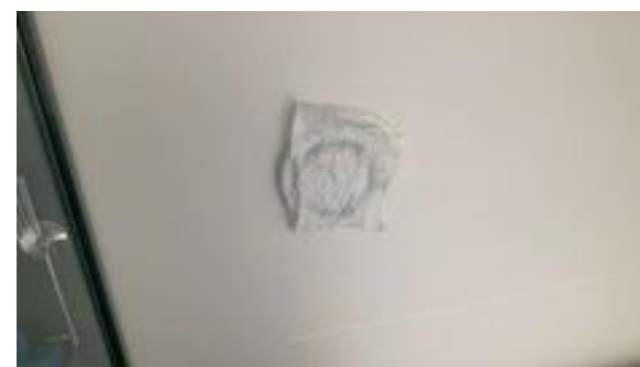
Balansert ventilasjonsanlegg/avtrekk fra byggeår, er testet med papir og funnet med funksjon.

Avtrekk funksjonstestet med papir.

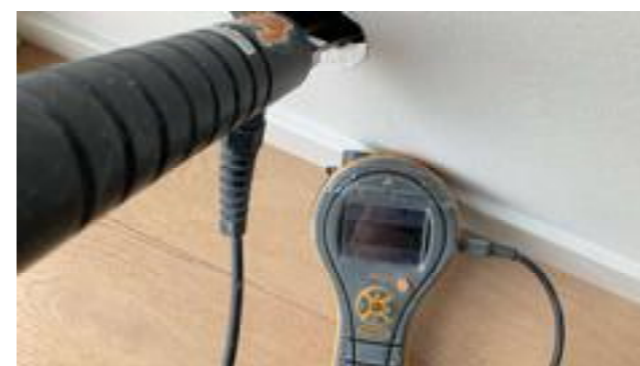
Hulltatt/fuktsøkt i vegg på soverommet mot bad/dusjnisen uten unormale forhold.

Fuktsøkt i vegg uten unormale forhold.

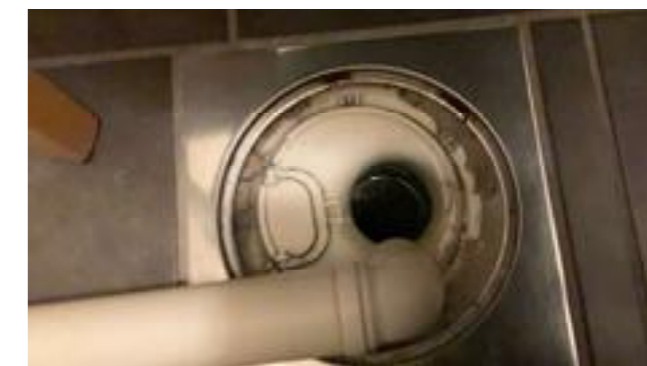
Sluk i gulv.

Det er viktig å merke seg at levetiden til en membran varierer basert på kvalitet, installasjon og bruk. Eldre membraner kan bli sprø og sprekke opp, noe som fører til at de mister sin vanntettende funksjon.

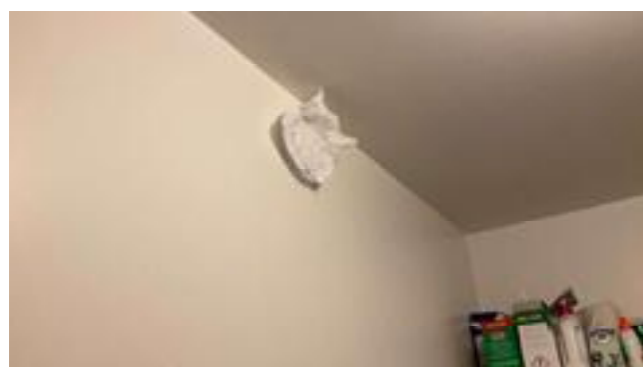
Balansert ventilasjonsanlegg/avtrekk fra byggeår, er testet med papir og funnet med funksjon.

Avtrekk funksjonstestet med papir.

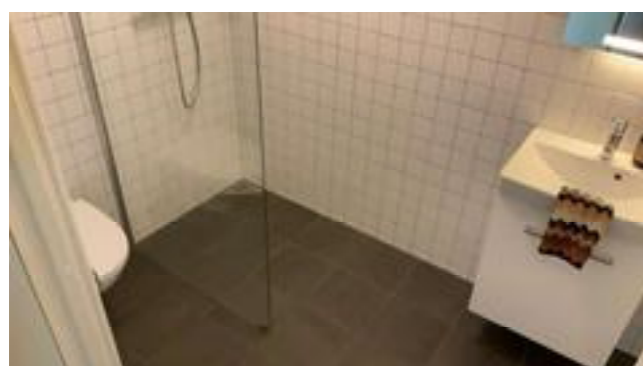
Bad i 1 etg fra byggeår med fliser på gulv og vegger, malt tak. Seksjon med hel servant, vegghengt toalett med skjult sisterner, glassvegg i dusj med sluk på gulv. Avtrekk i tak.

Bad i 1 etg

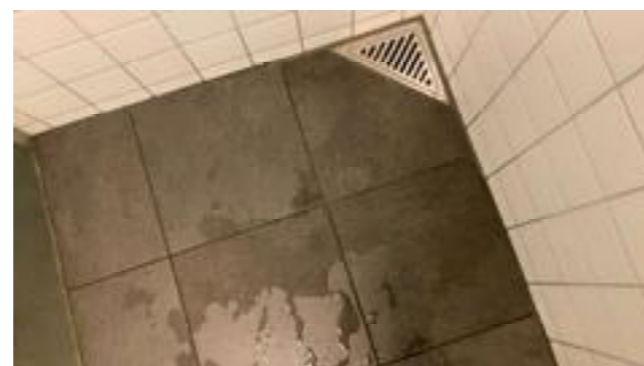
Lite lokalt fal i dusjnisen

Til tross for avviket i fall/høydeforskjell til sluk, vil gulvet fortsatt kunne lede vann mot sluket, men med redusert effektivitet. Dette kan potensielt øke risikoen for vannansamling i enkelte områder av rommet.

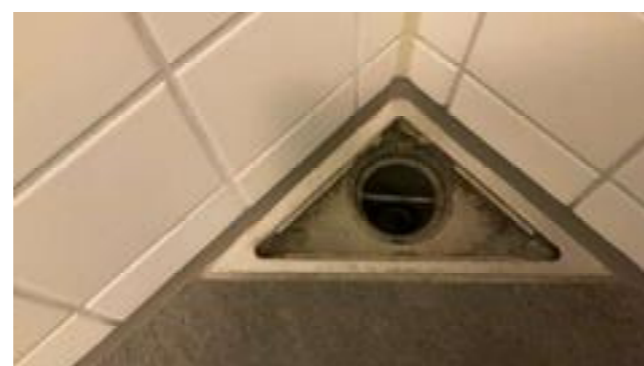
Hjørnesluk

Det er viktig å merke seg at levetiden til en membran varierer basert på kvalitet, installasjon og bruk. Eldre membraner kan bli sprø og sprekke opp, noe som fører til at de mister sin vanntettende funksjon.

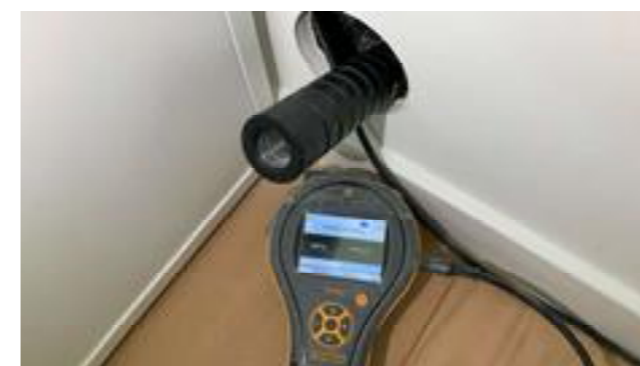
Hullatt/fuktsøkt i vegg på soverom mot bad/dusjnisen uten unormale forhold.

Fukstøkt uten unormale forhold.

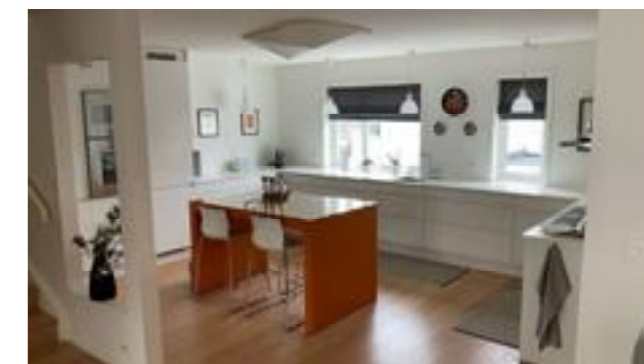
Kjøkkenninnredning fra byggeår med lyse, slette fronter/dører. Innebygget oppvaskmaskin, kjøleskap/frys, steikeovn og dampovn i høyskap. Avløp under vask er funnet i orden, god avrenning. Fuktsøkt utsatte steder på gulv ved vask, oppvaskmaskin og kjøleskap/frys uten unormale forhold.

Kjøkkenninnredning

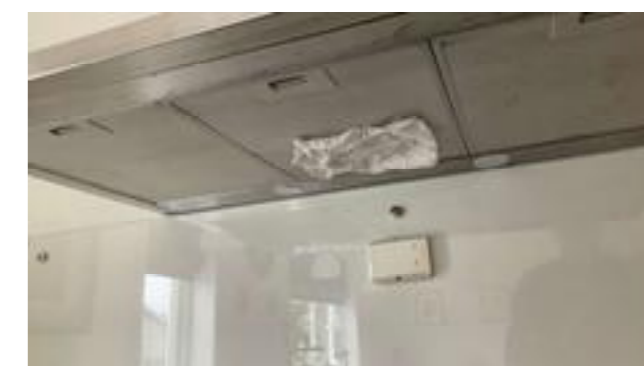
Kjøkkenventilator med avkast ut, montert komfyrvakt. Avtrekk er testet med papir og funnet med funksjon.

Ventilator funksjonstestet med papir.

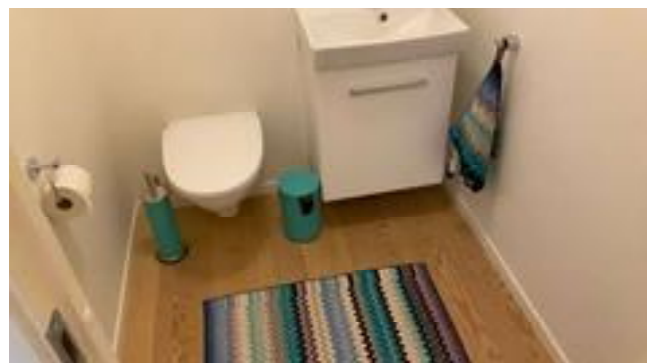
Toalettrom.

Det bør monteres lekkasjevarsler under drepsåpningen.

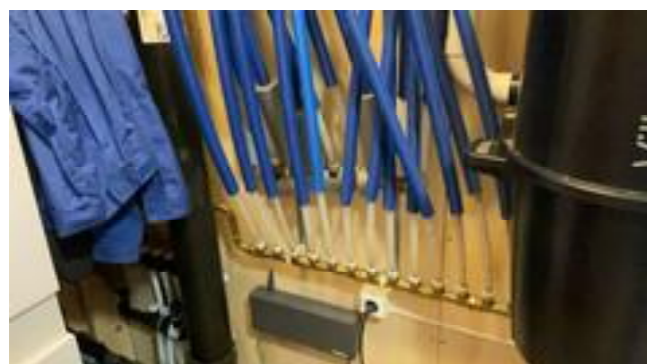
Vannledninger av plast, rør i rør fra byggeår. Synlige rørdeler er funnet i orden, stengekran på vann er identifisert.

Vannfordelere/vannledninger av plast.

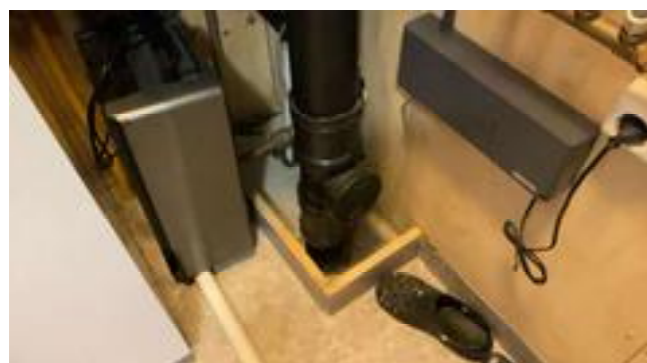
Avløpsrør i plast/PVC fra byggeår, stakemulighet på anlegget er identifisert.

Avløpsrør i plast/PVC.

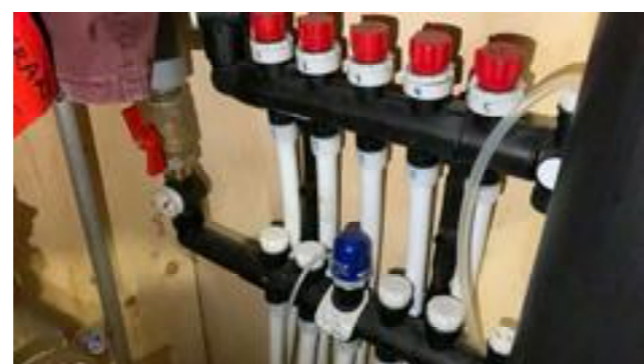
vannbåren varme, 5 kurser.

Motorer for vannbåren varme.

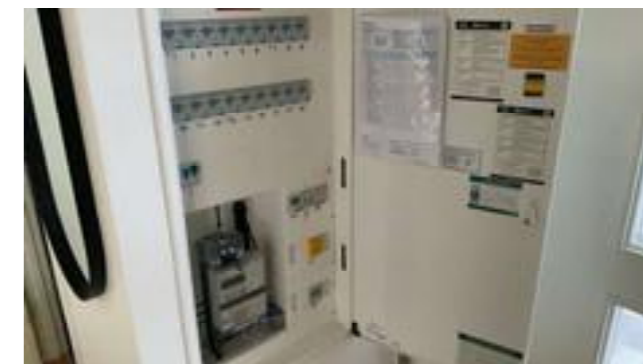
10. Er det tegn på at kabelinnføringer og hull i inntak og sikringsskap ikke er tette, så langt dette er mulig å sjekke uten å fjerne kapslinger?
Nei
11. Finnes det kursfortegnelse, og er den i samsvar med antall sikringer?
Ja
12. Foreta en helhetsvurdering av det elektriske anlegget, dets alder, allmenne tilstand og fare for liv og helse. Bør det elektriske anlegget ha en utvidet el-kontroll?
Nei

El skap.

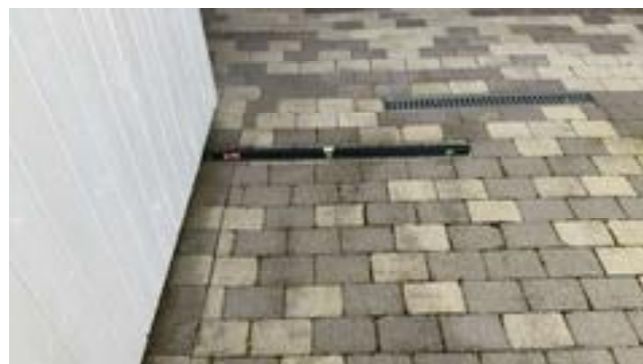
Terreng med flatt eller lite fall fra mur.

Det bør foretas terrengjusteringer.

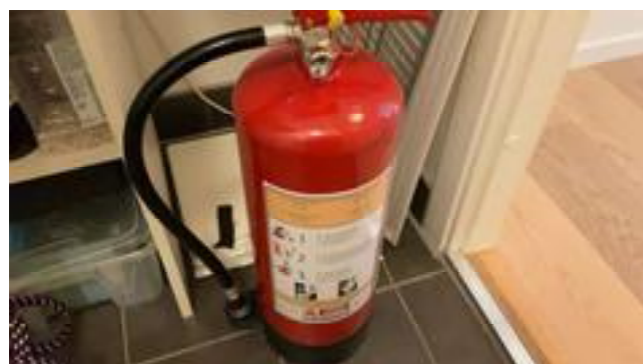
Brannslukkerapparat.
