Romslig & lys  
4-roms over to  
plan

ANTON BERGS VEG 20B

**Adresse:** Anton Bergs veg 20B, 7099 Flatåsen

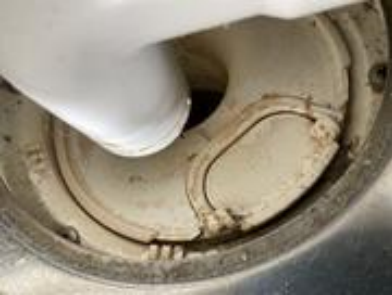
Bilde

Totalvurdering av membran, tettesjikt og sluk

TG 2

TG 2 er gitt med bakgrunn i alder på fuktsikringen. Smøremembran har en naturlig aldringsprosess i form av kjemisk uttørking. Normal forventet levetid på smøremembran er 10-20 år.

Toalettet mangler drensåpning. Et minimumskrav ved valg av innebygget sisterne er at det etableres en såkalt drensåpning. Ved en eventuell lekkasje vil vannet derfor raskt bli synlig på baderomsgulvet ved rett oppbygging. Da det er ukjent om sisternen har en såkalt safetybag eller lignende så gis det tg 2 grunnet usikkerheten og manglende dokumentasjon på utførelsen.

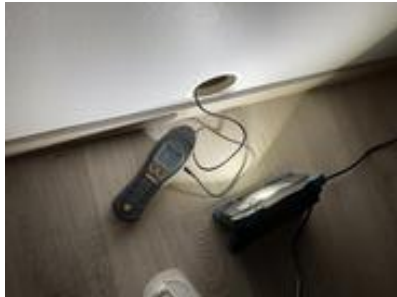
Bilde

Totalvurdering av fuktsøk

Badet belastes ikke med vann direkte på overflater. Fuktsøk ga ingen negative fuktutslag. Visuell kontroll av overflater ga ingen erfaringsmessige tegn til svikt og badet vurderes å være tørt og fri for fukt inne i konstruksjonen.

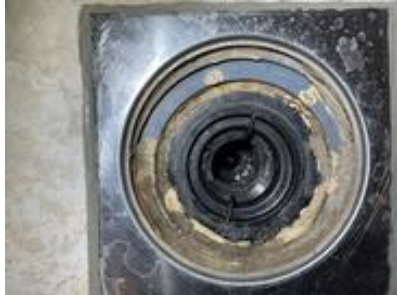
Bilde

Totalvurdering av membran, tettesjikt og sluk

TG 2
