Eneboligen Villa Lavendel

Tilstandsrapport

Enebolig
 Skolegata 57, 1724 SARPSBORG
 SARPSBORG kommune
 gnr. 1, bnr. 1114

Befaringsdato: 31.03.2026 Rapportdato: 13.05.2026 Oppdragsnr.: 18492-1361 Eiendomsverdi ref nr: IO1556

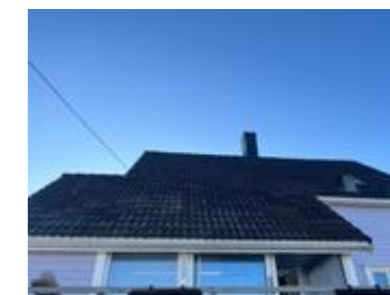
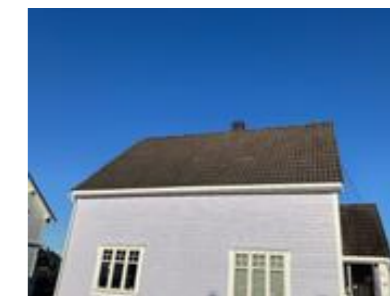
Det anbefales å overvåke takets tilstand jevnlig og vurdere utskiftning av takteking og undertak, da mer enn halvparten av forventet brukstid er passert. Dersom tiltak ikke iverksettes, øker risikoen for plutselige skader og lekkasjer som kan føre til følgeskader på bygningen.

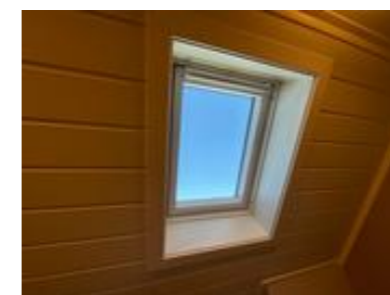
TO 2 Vinduer - 1

- Det er påvist noen glassruter som er punktert eller sprukne.
- Karmene i vinduer er slitte og det er sprekker i treverket.

Slitte karmene og sprekker i treverket bør utbedres for å hindre ytterligere forringelse og redusere risiko for trekk, varmetap og fuktskader.

Manglende utvendig tetting ved vinduet mot utvendig trapp bør utbedres for å forhindre inntrenging av vann og påfølgende skader på konstruksjonen.

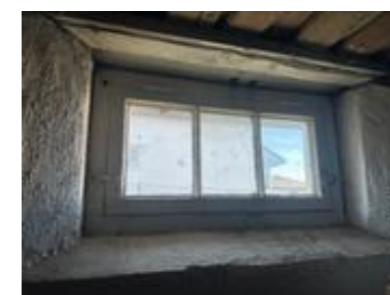
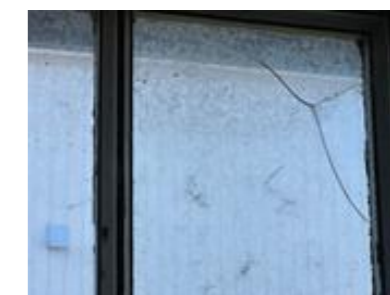
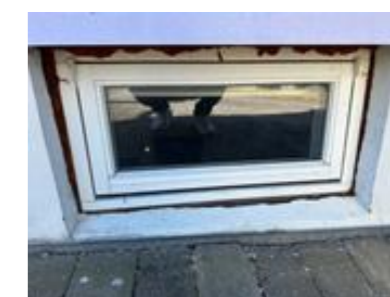
Alder på vinduene tilsier at utskifting av de eldste vinduene bør vurderes for å sikre tilfredsstillende funksjon og energieffektivitet.

Bildet viser fabrikk malt vindu fra 2016 i kjeller

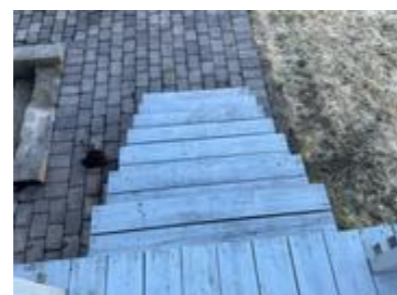
Tre trapp til balkong.

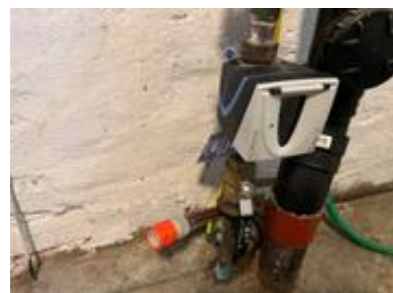
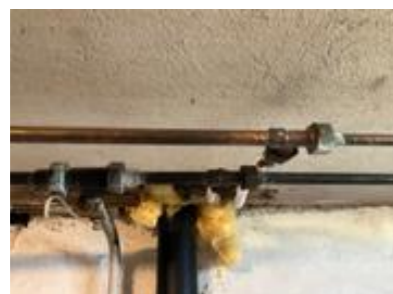
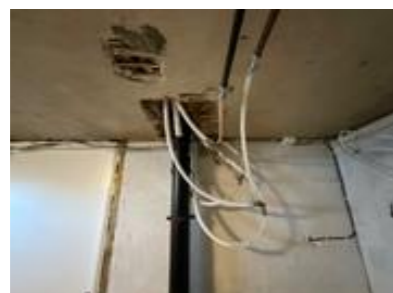
Irr på rør bør undersøkes nærmere for å avdekke eventuell korrosjon, da dette kan føre til lekkasjer over tid.

Utradisjonell løsning uten vannskap.

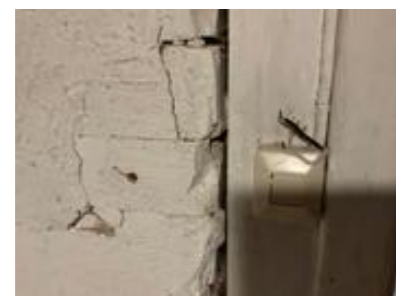
Berørings fare

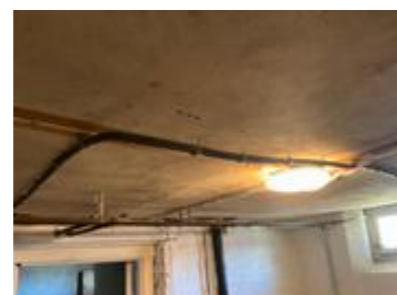
Løse ledning i himling i kjeller.

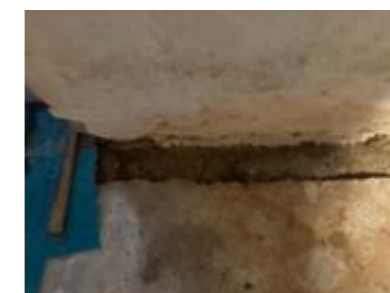
Det bør iverksettes tiltak for å utbedre fuktproblematikken i kjellergulv og kjellervegger, for eksempel ved å forbedre drenering eller fuktsikring. Konsekvensen av manglende utbedring er økt risiko for skader på bygningskonstruksjonen, dårlig inneklima og mulig utvikling av mugg og råte.

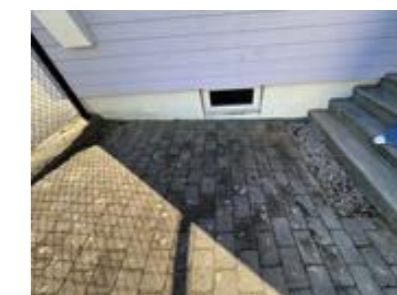
Fall fra grunnmur, spesielt på oversiden av boligen, bør etableres for å sikre at terrenget heller riktig i områder ved grunnmuren. Overflatevann må ledes hurtigst mulig vekk fra grunnmuren for å unngå vannpress mot grunnmur og ekstra belastning på dreneringen. Manglende fall kan føre til vannansamlinger, økt risiko for fuktskader og redusert levetid på konstruksjonen. Det bør ideelt være fall fra grunnmur og ut til ca. 3 meter fra grunnmuren.
