## Pen enebolig med leilighet og flott utsikt

ROSSÅSBAKKEN 17

# FIGGJO

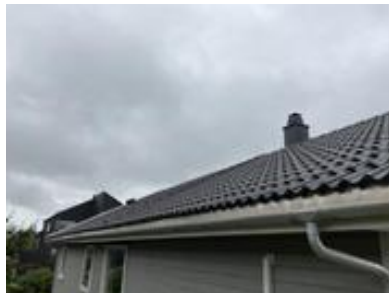
Dette medfører økt risiko for ukontrollert ras av snø og is fra takflaten, noe som kan føre til personskader samt skader på bygningsdeler, installasjoner, kjøretøy og områder rundt bygningen. Der det er ferdsel ved eller under taket, vil manglende snøfangere kunne innebære et sikkerhetsmessig avvik.

Det er ikke montert snøfangere på tak.

**Konsekvens/tiltak**  
• Manglende snøfangere kan føre til ras av snø og is fra taket, med fare for skade på personer, eiendom og installasjoner.

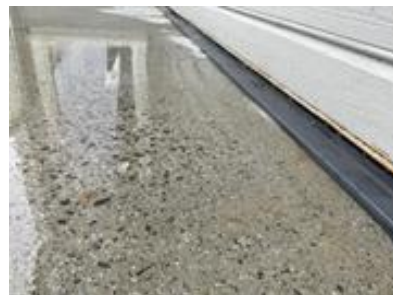
Liten avstand kledning/balkong.

**Konsekvens/tiltak**  
• Manglende lufting bak kledning kan føre til at eventuell fukt som trekker inn gjennom kledningen ikke får tørke ut, eller eventuell kondens mellom kledning og plater ikke får tørket ut. Dette vil igjen kunne føre til fuktskader i kledning samt leker og plater bak kledningen. Det anbefales av den grunn justering av kledning slik at det blir tilstrekkelig avstand mellom kledning og terrasser.

• Mus som kommer inn i konstruksjonen vil kunne forårsake skader i isolasjon og elektriske ledninger. Det bør derfor tettes tilstrekkelig mot mus rundt utvendige hjørner.

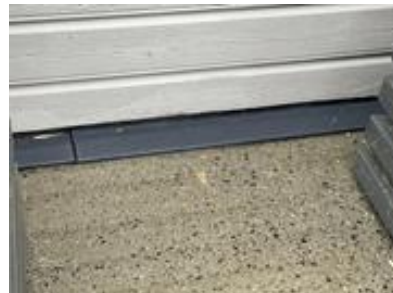
Liten avstand kledning/terrasse.

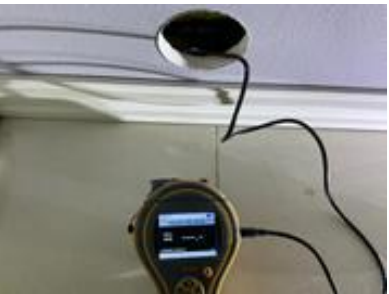
Rom under terreng med fliser på gulv og plater på vegger. Hulltaking er foretatt i vegg mot grunnmur under trapp i gang, uten å påvise unormale forhold i vegg.

Hulltaking er foretatt i vegg mot grunnmur under trapp i gang, og det ble ikke avdekket unormale forhold i vegg.

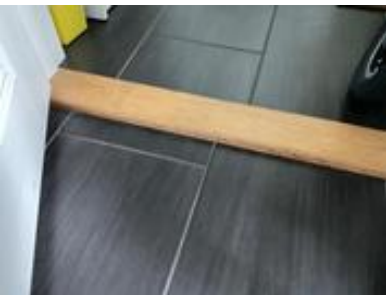
Det er ikke etablert oppkant av membran mot døråpning.

- Det bør etableres høyere fuktsikker oppkant i døråpning.

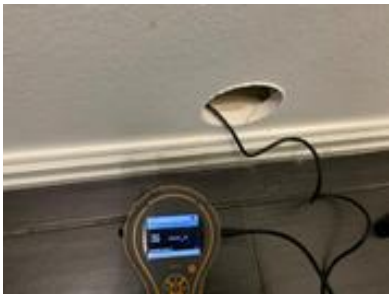
Hulltaking er foretatt i vegg fra tilstøtende rom, uten å påvise unormale forhold. Hulltaking er ikke foretatt i våtsone grunnet manglende tilkomst, og det er av den grunn valgt hulltaking i alternativ vegg da gulvet i sin helhet defineres som våtsone.

Hulltaking er foretatt i vegg fra tilstøtende kjøkken.

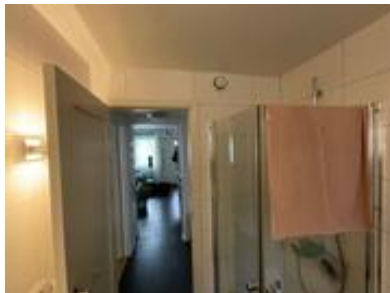
Innvendig dør er plassert i våtsone for dusjnise, og døren har fuktskader i overflater som følge av fukt fra dusjen.

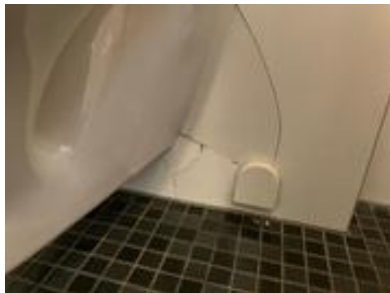
Det er påvist sprukne fliser på kasse for vegghengt toalett.

- Forholdet med toalettkasse bør sjekket nærmere og tiltak må iverksettes. Toalett må demontere, fliser og plater fjernes før toalettassen forsterkes og nye fliser monteres.

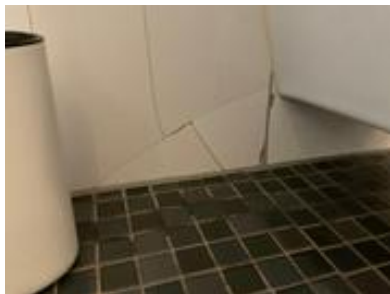
Det er påvist sprukne fliser på kasse for vegghengt toalett.

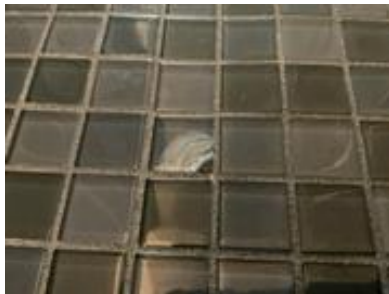
- Mosaikkfliser som er sprukket er av estetisk karakter. Årsak til sprekkdannelsene er ikke kjent.

Sprukket mosaikkflis på gulv.

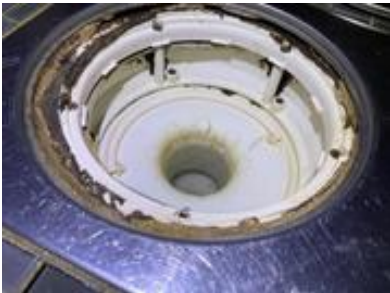
Plastsluk i gulv med synlig kant av membran under klemring.

- Det bør etableres høyere fuktsikker oppkant i døråpning.

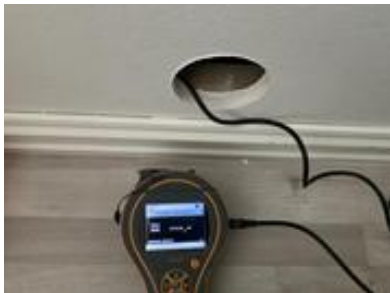
Hulltaking er foretatt i vegg fra tilstøtende rom, uten å påvise unormale forhold i vegg.

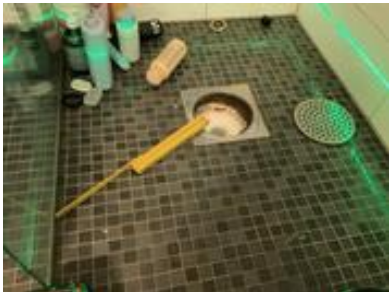
Det er ikke etablert tilstrekkelig fall på gulv mot sluk i deler av dusjnise.

- Til tross for avviket i fall/høydeforskjell til sluk, vil gulvet fortsatt kunne lede vann mot sluket, men med redusert effektivitet. Dette kan potensielt øke risikoen for vannansamling i enkelte områder av badet.

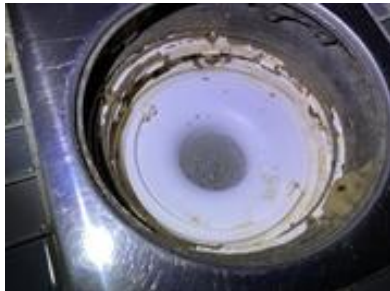
Sluk i gulv, uten synlig membran.

- Forholdet må undersøkes ytterligere.

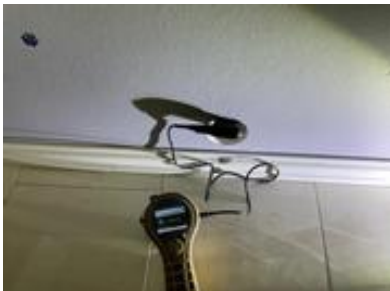
Hulltaking er foretatt i vegg mot innredning, uten å påvise unormale forhold i veggen.

Hulltaking er foretatt i vegg fra tilstøtende rom, som tilstøter våtsone for innredning i bad.

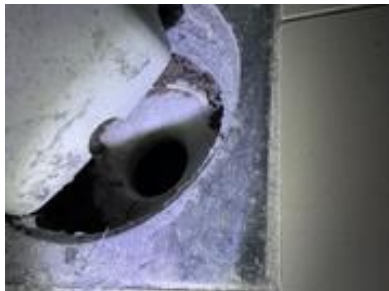
Sluk i gulv, uten synlig membran.

- Det bør innhentes dokumentasjon for utførelse av membran/tettesjikt.

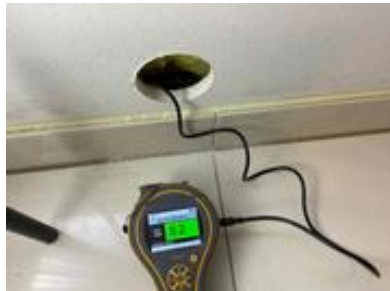
Hulltaking er foretatt i vegg fra tilstøtende rom, uten å påvise unormale forhold. Hulltaking er ikke foretatt i våtsone for dusj eller innredning grunnet manglende tilkomst, og det er av den grunn valgt hulltaking i alternativ vegg da gulvet i sin helhet defineres som våtsone.

Hulltaking er foretatt i vegg fra tilstøtende rom.

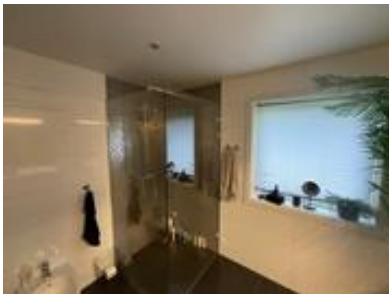
Vindu i bad er plassert i våtsone for dusjnise.

• Dersom det ikke gjøres tiltak, kan dette medføre oppfukting, oppsvelling og forringelse av materialer over tid og fuktskader på tilstøtende konstruksjoner.

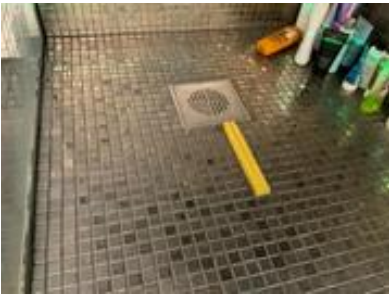
• Et bad med manglende/reduert fall til sluk blir mindre funksjonelt og sikkert for brukeren. Dette kan medføre stående vann på gulvet, vann som ikke ledes effektivt til sluket, økt risiko for at vann renner ut av rommet og redusert sklisikkerhet på gulvet.

Det er ikke etablert fall på gulv mot sluk i dusjnise.

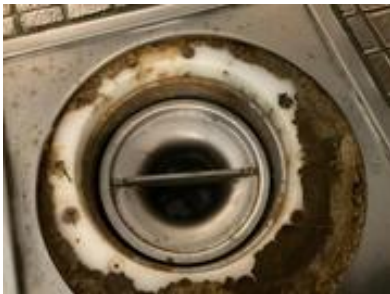
Stålsluk i gulv.

• Det bør etableres høyere fuktsikker oppkant i døråpning slik at eventuelt lekkasjevann i rommet ledes til sluk og ikke kommer ut av rommet.

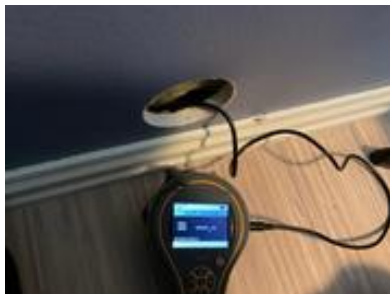
Hulltaking er foretatt i vegg fra tilstøtende rom, uten å påvise unormale forhold i vegg.

Hulltaking er foretatt i vegg fra tilstøtende rom.

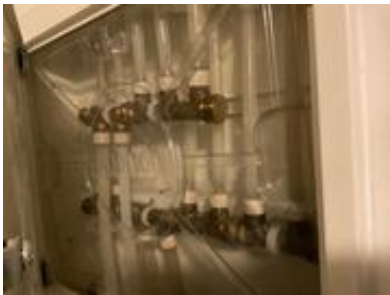
Vannrør/kurser i fordelerskap for vannrør er ikke merket.

• Vannrør/kurser i fordelerskap er ikke merket. Rørene bør merkes slik at en vet hvilke rør som går hvor, og kan identifiseres ved eventuell lekkasje.
