Innholdsrik enebolig

LANGBREKK 17

Adresse: Langbrekk 17, 5706 VOSS

Befaringsdato: 08.04.2026 Rapportdato: 13.05.2026 Oppdragsnr.: 18970-2105 Eiendomsverdi ref nr: BH1599

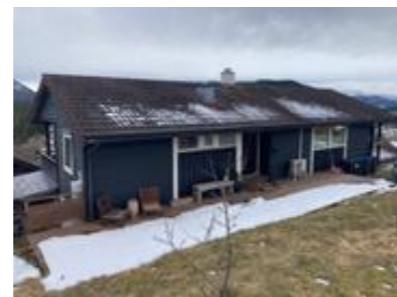
1 TG 2 Nedløp og beslag

- Tidspunkt for utskifting av undertak nærmer seg.
- Tidspunkt for utskifting av takteking nærmer seg.

- Når takteking og undertak begynner å bli gamle, øker risikoen for lekkasjer, noe som kan føre til omfattende og kostbare reparasjoner av underliggende konstruksjoner dersom en ikke foretar tiltak på konstruksjonene før dette oppstår.

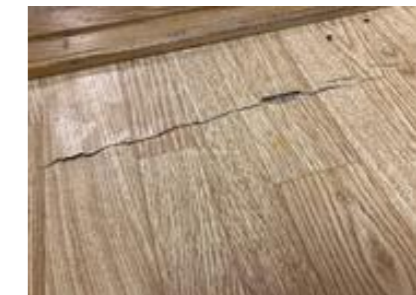
1 TG 1 Etasjeskille/gulv mot grunn

Noko retningsavvik og knirk i golv må påreknast grunna alder.

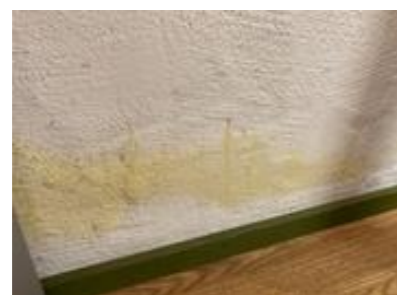
TG 1 Innvendige trapper

- Det er påvist indikasjoner på noe fuktgjennomtrenging inn i kjellermur. Missfarging på murvegg gir grunn til mistanke og fukt Saltutslag er ofte kvite og "loete", mineral i lokalt pussmateriale, sand eller sjøve Leca-kula (jernoksid) kan gi ein gulaktig eller rustfarga nyanse når det blir konsentrert i fordampingssona.

- Det påviste fuktnivå gir grunn til å overvåke konstruksjonen jevnlig for å se utvikling over tid, og eventuelt foreta tiltak for å unngå fuktskader.

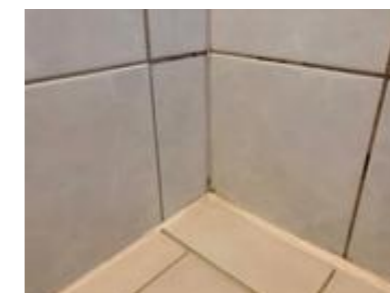
UNDERETASJE > VASKEROM (6,3 KVM) H=2,44M

TG 3 Generell

Vaskerommet har en konstruksjon/oppbygging som er mangelfull i følge dagens krav og metoder for utførelse og det må forventes at det gjennomføres en generell oppgradering av vaskerommets tettesjikt/membran for at det skal tåle en normal bruk etter dagens krav (tett våtzone). En samlet TG 3 for vaskerommet er satt med bakgrunn konstruksjon/oppbygging og alder.

Vaskerommet er av eldre dato og av den grunn med en konstruksjon/oppbygging som er mangelfull i følge dagens krav og metoder for utførelse.

- Manglende oppgradering av våtrommet medfører høy risiko for at konstruksjonene ikke vil tåle vanlig bruk av vann eller lekkasjer. Dette kan føre til fuktskader på tilstøtende konstruksjoner.

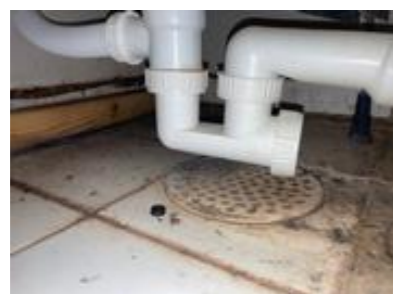
KJØKKEN

Kravet til lekkasjesikring i rom uten sluk, som kjøkken, ble innført gjelder fra 2010 Forskriften stiller krav om at lekkasjer skal være lett påviselige og ikke føre til skade. Dette har i praksis medført krav om automatisk lekkasjestopper der det er vannførende utstyr uten overløp. Ved oppussing gjelder kravet om lekkasjesikring dersom det gjøres vesentlig endring av røranlegg.

Vanntilførsel er ikkje festas til vegg. Trykkslag ved tapping og stenging kan føra til bevegelse og lekkasje som følger av avviket.
