FLAKTVEITVEGEN 594

# FLAKTVEIT

Enderekkehus over to plan med familievennlig beliggenhet | Kjøkken  
fra 2021 | Stor terrasse og balkong | 3 soverom

Befaringsdato: 22.06.2026    Rapportdato: 30.06.2026    Oppdragsnr.: 20489-2545    Eiendomsverdi ref nr: XZ1604  
Foretak: 7-Fjellstakst AS    Takstingeniør: Morten Soltvedt

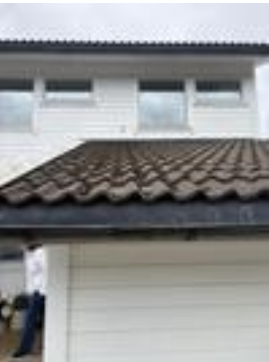
- Tidspunkt for utskiftning av taktekking nærmer seg.
- Tiltak:

Jevnlig tilsyn anbefales, vedlikehold må påregnes

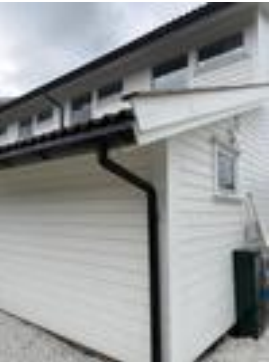
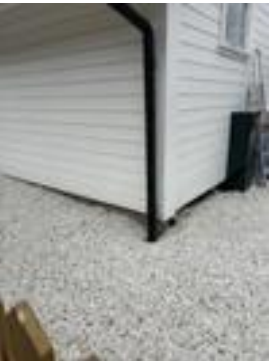
#### TG 2 Nedløp og beslag

- Utvendig - Nedløp og beslag - Det mangler snøfangere på hele eller deler av taket, men det var ikke krav om dette på byggemeldingstidspunktet. Mer enn halvparten av forventet brukstid er passert på renner/nedløp/beslag. Det er avvik: Noe slitasje i beslag rundt pipe.

Jevnlig tilsyn anbefales, oppgradering må påregnes på sikt.

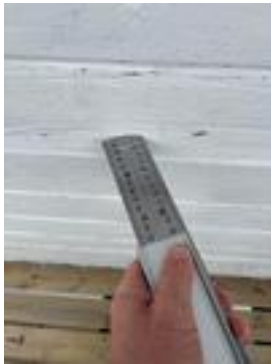
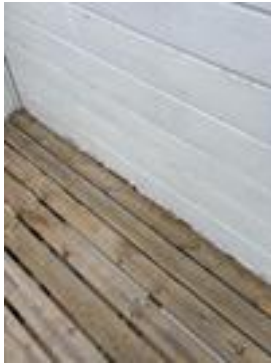
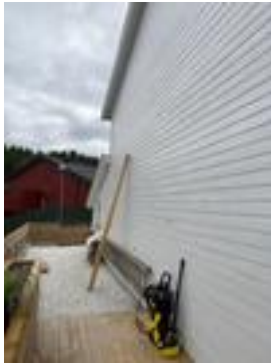
- Vurdering av avvik:**
- Det er påvist spredte råteskader i bordkledningen.
  - Det er avvik:

- Konsekvens/tiltak**
- Råteskadet trekledning må skiftes ut.
  - Tiltak:

Jevnlig tilsyn anbefales, vedlikehold og lokal oppgradering må påregnes

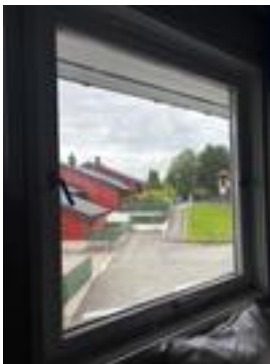
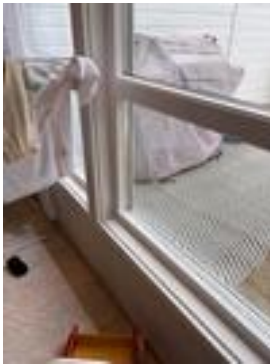
- Utvendig - Dører - Karmene i dører er værslitte utvendig og det er sprekker i trevirket. Det er avvik: Noe slitasje i treverk og begynnende råte på terrassedør.

Noe slitasje i treverk og begynnende råte på terrassedør.

- Konsekvens/tiltak**
- Det må påregnes noe vedlikehold og at enkelte dører må skiftes ut.

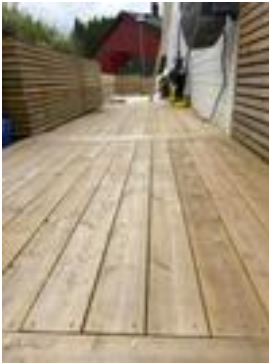
- Utvendig - Balkonger, terrasser og rom under balkonger - Det er avvik: Slitasje i dekke og rekkverk.  
- Innvendig - Etasjeskille/Gulv mot grunn - Det er målt høydeforskjell på mellom 15-30 mm gjennom hele rommet. Tilstandsgrad 2 gis med bakgrunn i standardens krav til godkjente måleavvik.

Vedlikehold må påregnes

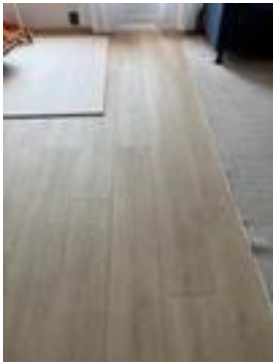
### TG 2 Etasjeskille/gulv mot grunn

**Beskrivelse**  
Gulv mot grunn i betong og etasjeskille i trebjelkelag fra byggeår er kontrollert for horisontalt avvik målt med laser.  
Resultatet tilfredsstiller ikke dagens krav til avvik.

**Vurdering av avvik:**  
• Det er målt høydeforskjell på mellom 15-30 mm gjennom hele rommet. Tilstandsgrad 2 gis med bakgrunn i standardens krav til godkjente måleavvik.

Fungerer med dette avvik.

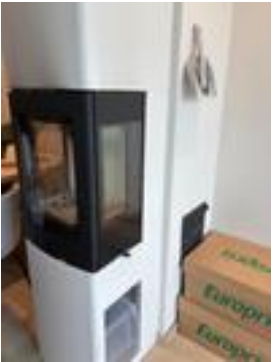
### TG 1 Pipe og ildsted

**Beskrivelse**  
Pusset og malt pipe.  
Nyere peisovn montert i stue med tilstrekkelig avstand til brennbart.  
Ildfast plate fremfor, feieluke kontrollert.

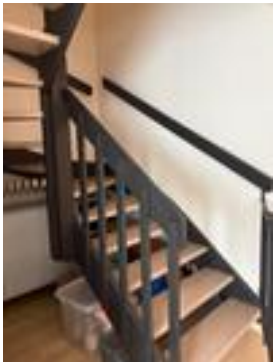
### TG 1 Innvendige trapper

**Beskrivelse**  
Innvendig trapp er testet og kontrollert.  
Det er en heltre trapp med normal bruksslitasje.

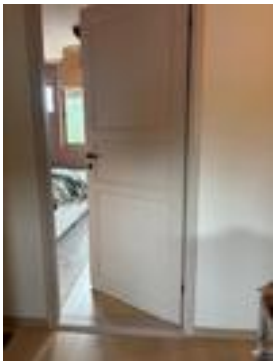
### TG 1 Innvendige dører

**Beskrivelse**  
Malte fyllingsdører med ukjent alder.  
Overflater er undersøkt og åpne/lukke mekanisme sjekket.  
Innvendige dører i god stand.

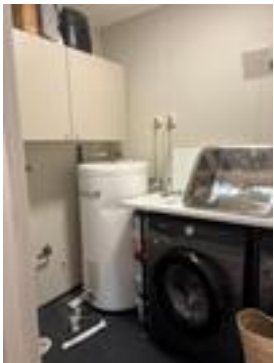
### TG 2 Overflater vegger og himling

**Beskrivelse**  
Vegger og himling er sjekket for utførelse og eventuelle skader.

**Vurdering av avvik:**  
• Det er avvik:  
Noe slitasje i overganger og spor etter tidligere innfesting registrert

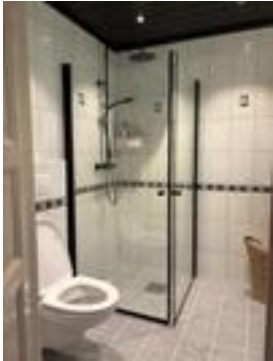
### Generell

**Beskrivelse**  
Bad i 2 etasje med fliser på gulv og vegg.  
Smøremembran og plastsluk med ukjent utførelse.  
Varmekabler i gulv, dusjhjørne, mekanisk ventilasjon og vegghengt toalett.

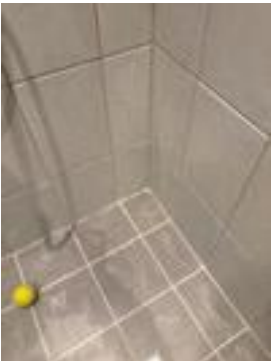
### TG 2 Overflater vegger og himling

- Våtrom - 1. Etasje - Vaskerom - Ventilasjon - Noe støy fra ventilator på kjøkken for kontinuerlig ventilasjon.
- Våtrom - 2. Etasje - Bad - Overflater vegger og himling - Det er påvist at flisfuger har riss/sprekker. Det er påvist sprekker i fliser. Det er avvik: Noe slitasje i overganger og mye spor etter tidligere innfesting registrert.

Jevnlig tilsyn anbefales, oppgradering må påregnes.

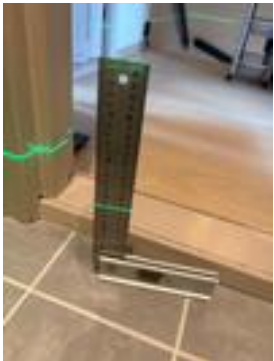
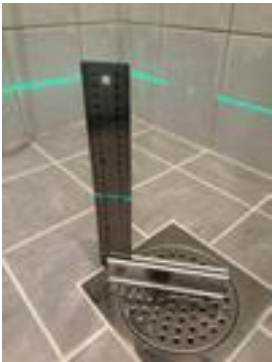
### TG 2 Overflater Gulv

- Våtrom - 2. Etasje - Bad - Overflater gulv - Det er påvist at flisfuger har riss/sprekker. Det er påvist at høydeforskjell fra topp slukrist til gulv/synlig toppmembran ved dørterskel er mindre enn 25 mm. Det er avvik: Noe slitasje i overganger og fuger.

Jevnlig tilsyn anbefales, oppgradering må påregnes.

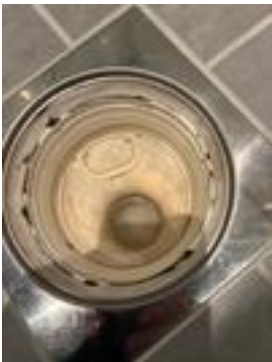
### TG 2 Sanitærutstyr og innredning

- Det er ikke påvist tilfredsstillende løsning for å synliggjøre lekkasje fra innebygget systerne.

- Det må gjøres tiltak for å lukke avviket.

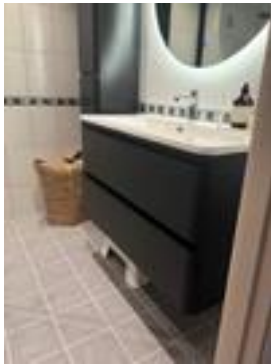
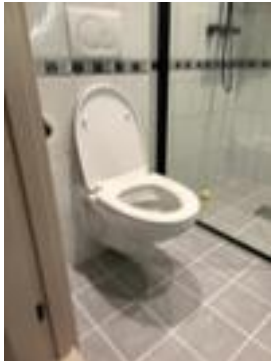
### TG 2 Ventilasjon

- Det er avvik:

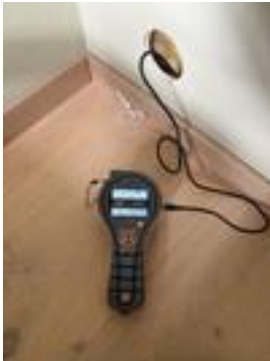
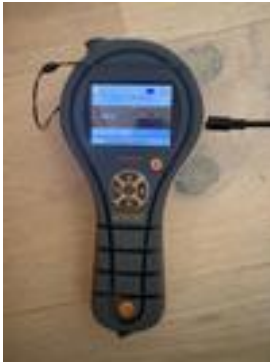
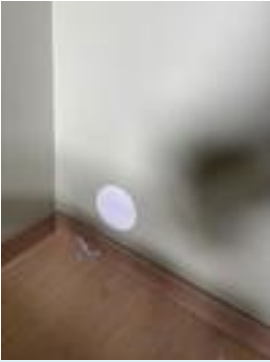
### TG 1 Tilliggende konstruksjoner våtrom

Det er foretatt hulltaking fra tilstøtende rom mot våtsone

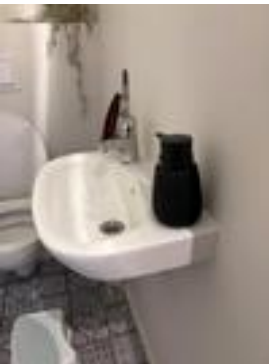
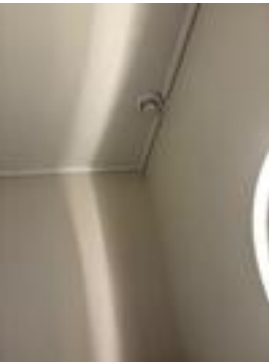
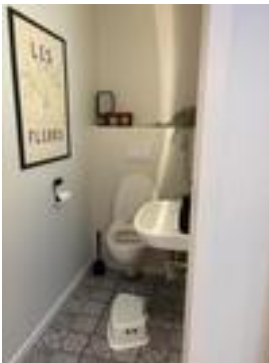
### TG 2 Vannledninger

#### Vurdering av avvik:
