Innholdsrik  
enebolig med  
stor tomt

PARKVEGEN 1

## 6. Hovedrapport

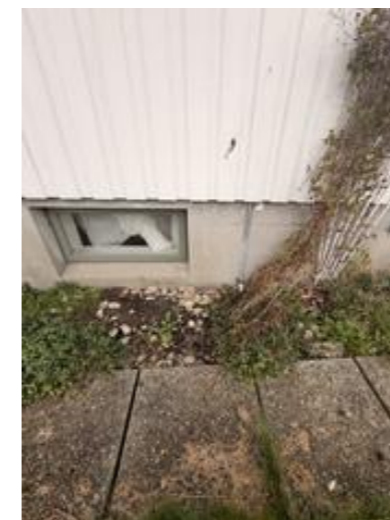
## 6.1 Drenering

Type grunnmur?	Grunnmur/ringmur
Er det gjennomført arbeider etter opprinnelig byggeår?	Nei
Er det manglende fuktsikring i form av grunnmursplast på grunnmur, eller er det ut fra alder grunn til å anta at dette mangler?	Ja
Har drenering nådd en alder som gir økt risiko for skader eller følgeskader?	Ja
Er det ved innvendig inspeksjon registrert symptom på nedsatt funksjon eller funksjonssvikt?	Ja
Er bygningen utsatt for tilsig av overflatevann (terrengfall inn mot boligen)?	Nei
Er kontrollert bortledning av vann fra taknedløp ved grunnmur mangelfull?	Nei

Oppsummering av drenering **TG-2**

Med bakgrunn i byggeåret er det ikke etablert grunnmursplast. Grunnmursplast ble først tatt i bruk på 70-tallet. Dreneringen/fuktsikring har nådd en alder som gjør tettheten usikker i tiden som kommer. Det observeres ingen vesentlige fuktskader, men det måles et fuktinnhold opp i mot faregrensen for en skadeutvikling i treverk.

Terrenget omkring boligen er stedvis flatt. Flatt terreng rundt huset gjør at regnvann og smeltevann ikke ledes bort, noe som gir økt fuktbelastning på grunnmur og drenering. Iht NVE ligger eiendommen INNENFOR aktsomhets område for flom.

Terrenget må ha fall fra grunnmuren for å sikre god avrenning av overflatevann. Eventuelt må det utføres drenerende tiltak i terrenget for å lede overflatevann vekk fra boligen.

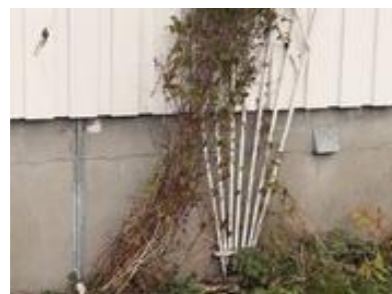
## 6.2 Grunnmur og fundament

Type Fundament/Grunnmur	Grunnmur m/kjeller
Type byggegrunn	Ukjent byggegrunn
Type grunnmur i kjeller	Betong
Er det påvist sprekker/riss eller skader?	Ja
<b>Oppsummering av grunnmur og fundament</b> <b>TG-2</b>	
Det registreres riss og sprekker i grunnmuren. Forholdet bør følges opp med jevnlig kontroll for å avdekke eventuell videre utvikling.	
<b>Anbefalte tiltak / ytterligere undersøkelser anbefales</b>	
Det anbefales å foreta en gjenpussing av sprekker i grunnmur, slik at forholdet kan observeres over tid, med tanke på om dette er under utvikling eller er stabilt.

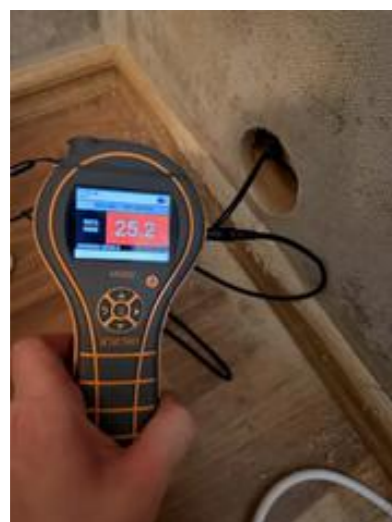
## 6.3 Rom under terreng

Det ble registrert forhøyede verdier ved fuktmåling på soverom i kjeller. Dette indikerer fukt i konstruksjonen, og er over grensepunktet for mugg/soppdannelser.

Type rom under terreng	Innredet
Er det gjennomført arbeider etter byggeår?	Nei
Er det foretatt hulltaking i utlektet vegg eller i eventuelt oppforet tregulv?	Ja
Er det symptomer på fuktskade? (se etter skader og foreta fuktmåling)	Ja
Er oppholdsrom manglende ventilert?	Nei
<b>Oppsummering av rom under terreng</b> <b>TG-3</b>	
Det ble registrert forhøyede verdier ved fuktmåling på soverom i kjeller. Dette indikerer fukt i konstruksjonen, og er over grensepunktet for mugg/soppdannelse.	
Det registreres feil oppbygging av utlektet vegg med bruk av dampspærre i veggen. Dampspærre (plastfolie) er ikke anbefalt i utlektede vegger på grunnmur hvor grunnmuren ligger mer en 50% under bakken pga at denne hindrer uttørring.	
<b>Anbefalte tiltak / ytterligere undersøkelser anbefales</b>	
Ved eventuell rehabilitering eller oppgradering bør dampspærren fjernes, slik at konstruksjonen får tilstrekkelig uttørringsevne.

<b>Utbedringskostnader</b>	<b>10 000 - 50 000</b>

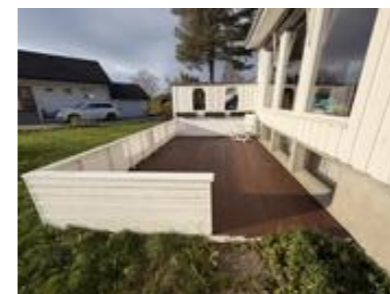
## 6.4 Balkong, terrasse, platting

Type	Platting
Er det gjennomført arbeider etter opprinnelig byggeår?	Nei
Er det synlig tegn på skjevheter/konstruksjonsvikt?	Nei
Er det tegn på sopp/råteskader i treverk eller skader i betong?	Nei
<b>Oppsummering av balkong, terrasse, platting</b> <b>TG-2</b>	
Treplattning fra byggeår, med vedlikeholdsbehov.	
Det er registrert noe grønske, krakelering og værslitasje på terrassegulv og rekkverk, og det anbefales rengjøring og vedlikehold for å unngå videre utvikling.	
<b>Anbefalte tiltak / ytterligere undersøkelser anbefales</b>	
Vedlikehold/oppgradering er påregnelig for å tåle dagens standard.

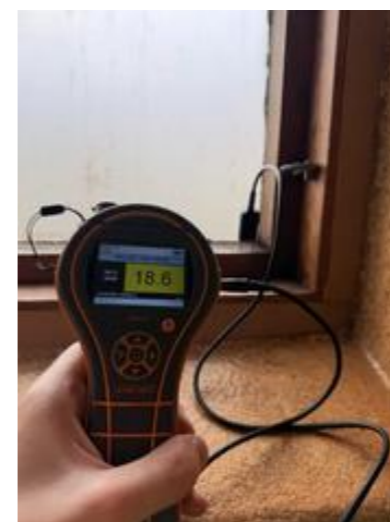
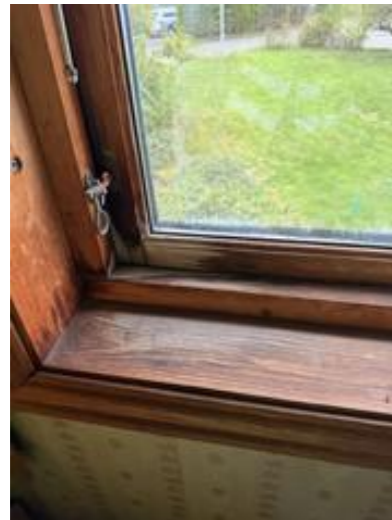
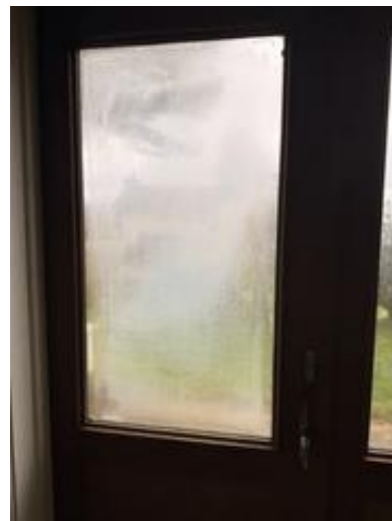
## 6.5 Vinduer og dører

Beskrivelse	
Vinduer og dører med 2-lags glass.	
Er det gjennomført arbeider etter opprinnelig byggeår?	Ja
Byttet enkelte vinduer i stue.	
Er det påvist punkterte eller sprukne glass?	Ja
Er det påvist værslitte karmen, fuktskader eller råteskader?	Ja
Er det ved stikkprøver registrert avvik ved åpne/lukkemekanismen?	Ja
Er det påvist avvik ved utvendig tetting som beslag, vannbord, og omramming?	Nei
<b>Oppsummering av vinduer og dører</b> <b>TG-2</b>	
Vinduer og dører hovedsakelig fra byggeår, enkelte i stue er byttet 2015.	
Det er registrert slitasje i overflater, pakninger og beslag/hengsler. Karmen er værslitte.	
Det registreres fuktskader i innvendige karmen, hovedsakelig i kjeller. Vindu på bad i kjeller er i våtsonen og måles over grenseverdi for soppdannelser.	
Det registreres punkterte glass (tettingen mellom glasslagene er utette, slik at gassen mellom vindusglassene siver ut og lufttommer inn) Vindusglasset isolerer pga dette dårlig og det vil oppstå dugg inne mellom glassene.

#### Anbefalte tiltak / ytterligere undersøkelser anbefales

Utskiftning av vinduer med fuktskader er påregnelig.  
Punkterte glass bør skiftes, alternativt vurdere å skifte hele vinduet som kan være gunstig ut fra et energioekonomisk synspunkt.  
Generelle overflatebehandlinger må påregnes.

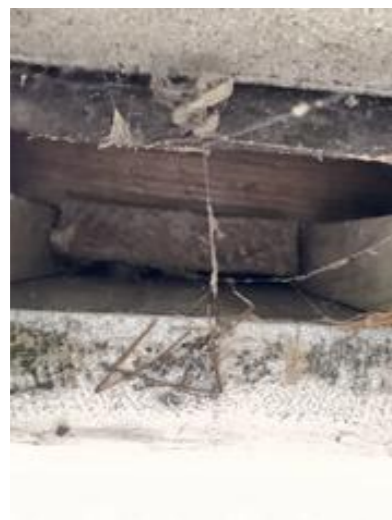
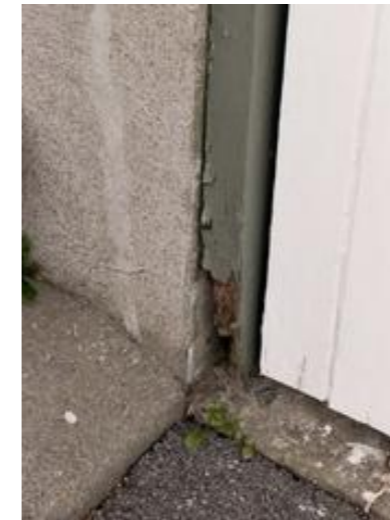
### 6.6 Yttervegger

Type fasade	Liggende kledning
Er det gjennomført arbeider etter opprinnelig byggeår?	Nei
Er det påvist skjevheter/riss/sprekker/setninger?	Nei
Er det påvist fuktskade/sopp/råte eller slitt overflate?	Ja
Er det liten eller ingen lufting av kledningen?	Ja
Er det manglende musetetting i nedkant av kledning/plater?	Nei

#### Oppsummering av yttervegger

TG-2

Vedlikehold av fasader med vask/skraping og beis/maling.  
Museklosser anbefales å fjernes for å opprettholde god lufting av kledning.  
Påviste skader bør utbedres.

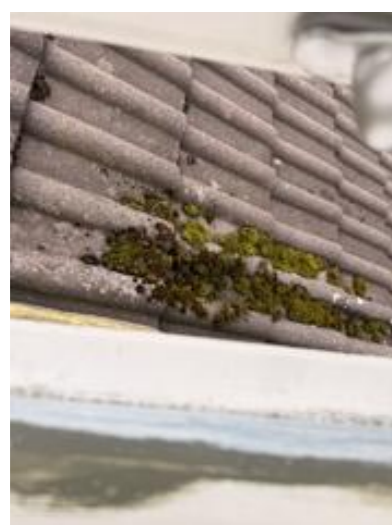
## 6.9 Taktekking

Type tekking	Takstein
Inspisert fra	Fra bakken
Er det gjennomført arbeider etter opprinnelig byggeår?	Nei
Er det skader på takstein, mosegroing, buler i papp, rust eller bulker i plater?	Ja
Er det synlige avvik på beslag/indekning rundt pipe og andre takgjennomføringer?	Nei
Har tekkingen nådd en alder som gir økt risiko for skader eller følgeskader?	Ja

Oppsummering av taktekking	TG-2
<p>Taktekking fra byggeår, kun synlig observert fra bakkeplan.  Det registreres mosegroing på taket. Dette reduserer levetiden på tekkingen. Takstein med underlagspapp og lekter har passert 30 år og tettheten i tiden som kommer er usikker.  Normal tid før utskifting av betongtakstein er 10 - 40 år. Normal tid før omlegging av betongtakstein er 30 - 60 år.</p>	
<p><b>Anbefalte tiltak / ytterligere undersøkelser anbefales</b></p> <p>Mose på taket som anbefales fjernet som et vedlikeholdstiltak.</p>

Er det krav til snøfanger?	Ja
Er det manglende og/eller fell/skader på snøfanger?	Ja
Er det krav til stige for adkomst feier?	Ja
Er det manglende stige/adkomst for feier og eller skader på stige?	Nei

Oppsummering av utstyr på tak	TG-3
<p>Det registreres at taket mangler snøfangere. Etter dagens regelverk er det krav til snøfangere på tak med helning over 27 grader.</p>	
<p><b>Anbefalte tiltak / ytterligere undersøkelser anbefales</b></p> <p>Snøfanger må etableres for å lukke avviket.</p>	
Utbedringskostnader	10 000 - 50 000

Snøfanger må etableres for å lukke avviket.

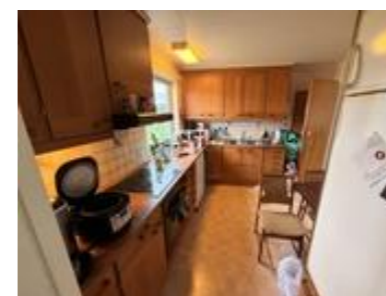
## 6.12 Kjøkken

Overflater og innredning	
Er det påvist fukt /skader rundt vask/kjøleskap/oppvaskmaskin?	Nei
Er det påvist skader på kjøkkeninnredning utover normal slitasje?	Nei

Oppsummering av overflater og innredning	TG-2
<p>Kjøkkeninnredning er av slette fronter med laminert benkeplate. Innredning fremstår i brukbar stand iht. alder, med registrert slitasje i overflater. Oppgraderinger er påregnelig. TG:2 er satt iht. alder og slitasje.</p> <p>Generell info: Avløpsrør under kjøkkenvask bør etter strammes med jevne mellomrom, dette fordi disse over tid glir fra hverandre ved bruk av varmt og kaldt vann, og kan forårsake fuktskade i skap og eventuelt nærliggende gulv. Anbefaler montering av komfyrvakt og waterguard.</p>

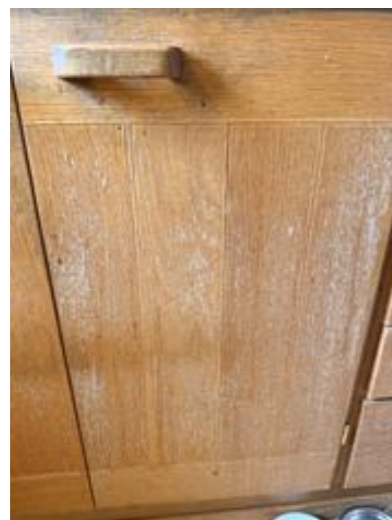
Avtrekk	
Type avtrekk	Mekanisk

Er det registrert avvik på avtrekk? Nei

**Oppsummering av avtrekk** TG-1

Det er etablert mekanisk avtrekk over komfyr. Avtrekket vurderes som tilfredsstillende og uten registrerte avvik.

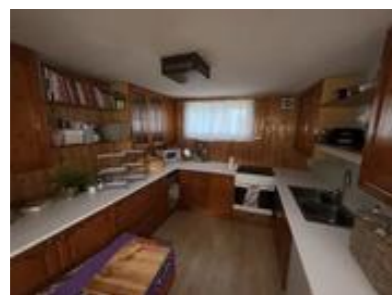
### 6.13 Kjøkken: kjeller

#### Overflater og innredning

Er det påvist fukt /skader rundt vask/kjøleskap/oppvaskmaskin? Nei

Er det påvist skader på kjøkkeninnredning utover normal slitasje? Nei

Generell info:  
Avløpsrør under kjøkkenvask bør etter strammes med jevne mellomrom, dette fordi disse over tid glir fra hverandre ved bruk av varmt og kaldt vann, og kan forårsake fuktskade i skap og eventuelt nærliggende gulv.

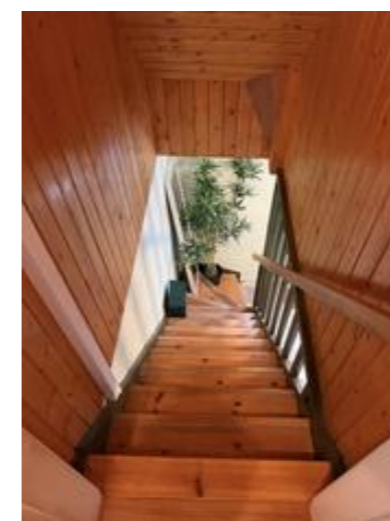
### 6.15 Trapp

#### Beskrivelse

Innvendig tretrapper fra byggeår.

Er det påvist andre avvik utover normal slitasje? Nei

Innvendig trapp i trekonstruksjon. Trappen fremstår uten unormale skader/slitasje med tanke på alder. Normal bruksslitasje må påregnes.

Det anbefales å redusere avstander slik at åpningen ikke overstiger 10cm.

Håndløper på veggen for bedre sikkerhet anbefales etablert.

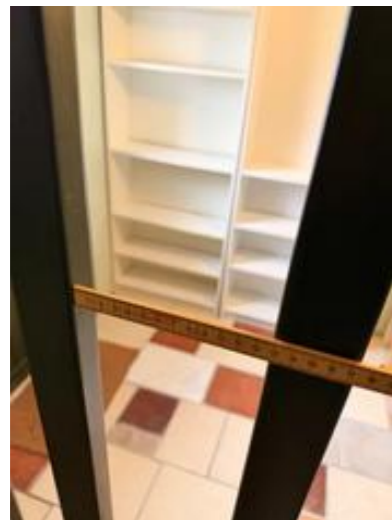
Det er for stor avstand mellom trappetrinn (over 10 cm).  
Det er for stor avstand mellom rekkverksspiler (over 10 cm).  
Det mangler håndløper på vegg.

Tg 2 er satt da rekkverk og håndløper ikke er iht. dagens forskriftskrav.

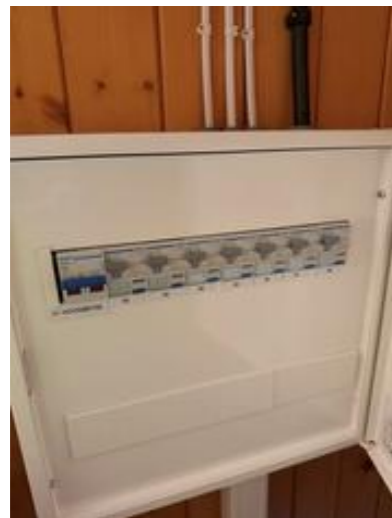
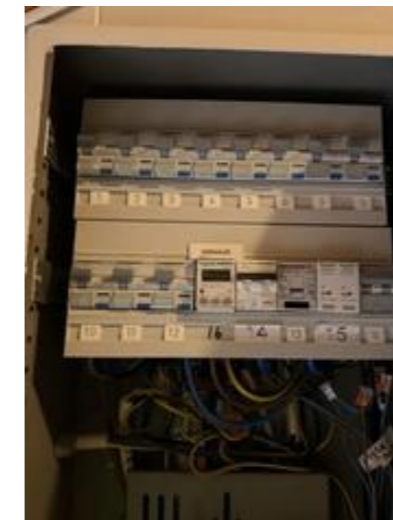
## 6.18 Elektrisk

Er det foretatt kontroll av det lokale el tilsyn i løpet av de siste 5 år	Nei
Type sikringer	Automatsikringer
Er det gjennomført arbeider etter opprinnelig byggeår?	Ja
Er det manglende samsvarserklæring på arbeider utført etter 01.01.1999?	Ja
Er det manglende kursfortegnelse?	Nei
Er det manglende samsvar mellom kursfortegnelse og antall sikringer?	Nei
Er det tegn på varmgang (termiske skader) på kabler, brytere, downlight, stikkontakter, og elektrisk utstyr?	Nei
Er kabler utilstrekkelig festet?	Nei
Er det tegn til at kabelinnføringer og hull i inntak og sikringskap ikke er tette?	Nei

Spørsmål til eier: Løses sikringene ofte ut?	Nei
Spørsmål til eier: Har det vært brann, branttillep eller varmgang i anlegget?	Nei
<b>Oppsummering av elektrisk</b>	<b>TG-2</b>
El-anlegget hovedsakelig fra byggeåret. Sikringskap oppgradert i senere år.	
Det er ikke fremlagt samsvarserklæring på elektrisk arbeid/anlegg. Boligen har et eldre el anlegg uten fremlagt dokumentasjon. Det anbefales el-kontroll i forbindelse med eierskifte.	
Dette er en forenklet kontroll begrenset til de spørsmål og undersøkelser som forskrift til avhendingslova (tryggere bolighandel) § 2-18 inneholder. Dette kan ikke sammenlignes med en kontroll utført av offentlig myndighet (Det lokale eltilsyn) eller registrert elektrovirksomhet, og en bygningssakkyndig har verken kompetanse eller lov til å foreta en slik kontroll. Tilstandsgraden er vurdert ut fra den forenklete og begrensede kontrollen som forskriften inneholder. El-anlegget kan ha feil og mangler som en slik forenklet undersøkelse ikke vil avdekke. Vær derfor oppmerksom på denne risikoen, og søk videre veiledning eller få en fullstendig kontroll utført av registrert elektrovirksomhet.

<b>Anbefalte tiltak / ytterligere undersøkelser anbefales</b>	
Boligen har et eldre elanlegg uten dokumentasjon. Det bør gjennomføres en utvidet el-kontroll av en kvalifisert elektrofaglig person, og nødvendige tiltak vurderes deretter.	
Samsvarserklæring på utført arbeid bør fremlegges.

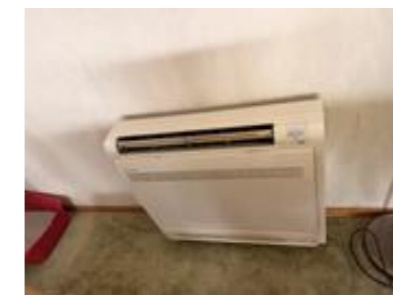
## 6.19 Varmesentral

Type anlegg	Varmepumpe
Er det utført arbeider på anlegget etter byggeår?	Ja
Varmepumpe fra 2007	
Når var siste service på anlegget?	
Det er ikke fremlagt noen dokumentasjon på gjennomført service.	
Finnes det oljetank på eiendommen?	Ukjent
<b>Oppsummering av varmesentral</b>	<b>TG-2</b>
Det er installert varmpumpe fra 2007. Anlegget var i drift ved befaring og fungerer som forventet. Normal slitasje og vedlikeholdsbehov må påregnes. Tilstandsgrad er satt iht alder.	
Normal levetid for varmpumper er ca. 12–15 år. For lengst mulig levetid er det viktig med jevnlig service og vedlikehold. Med service vil man kunne avdekke eventuelle problemer tidlig og gjøre nødvendige utbedringer før de eskalerer. Dersom service ikke gjøres ofte nok, er dette hovedårsak til havari på pumper da feil gassmengde ikke blir oppdaget før kompressor ryker.

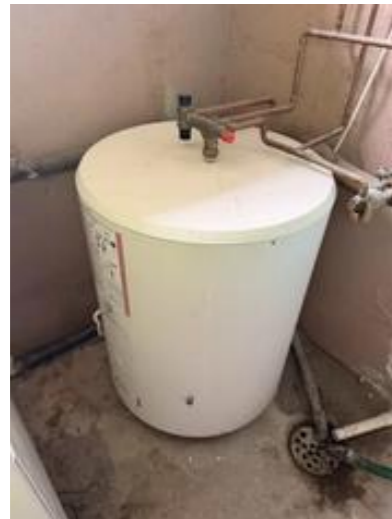
## 6.20 Varmtvannsbereeder

Plassering bereder	
Vaskerom	
Fundament	
Plassert på gulv	
Årstall	
1994	
Størrelse	
120	
Er det manglende lekkasjesikring av bereder?	Nei
Er plugg (støpsel) på berederen brunsvidd?	Nei
Er det tegn til lekkasjer fra bereder?	Nei
Er bereder over 20 år?	Ja

**Oppsummering av varmtvannsbereeder****TG-2**

Det anbefales å etablere fast tilkobling for å lukke avviket.

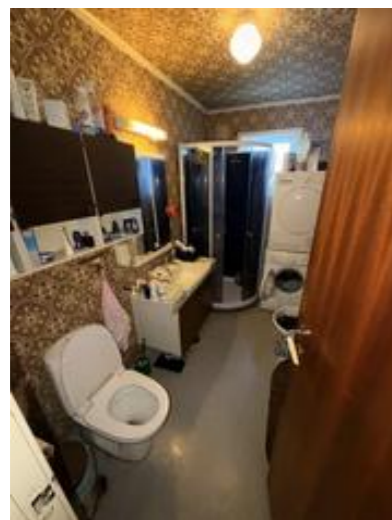
10 mm fall fra gulv ved dør til sluk under vask.  
95 mm høydeforskjell fra topp membran til sluk under vask.

Er det gjennomført arbeider etter opprinnelig byggeår?	Nei
Er det påvist avvik i krav om høydeforskjell på tettesjikt/fall til sluk?	Ja
Er det fare for at lekkasjevann fra installasjoner i rommet ikke når sluket?	Nei
Er vindu eller dør plassert i våtsone (utsatt for vannsprut)?	Nei
Er det gjennomføringer i vegg/tak mot kald sone?	Nei
Er det registrert riss, sprekker i fuger, bom (hulrom) under flis?	Nei
Er det påvist tegn på sopp/råteskader/fuktskader på overflater eller skadedyr?	Nei
Er det registrert knirk i gulvet?	Nei

#### Oppsummering av overflater TG-2

Overflater i normal stand iht. alder.

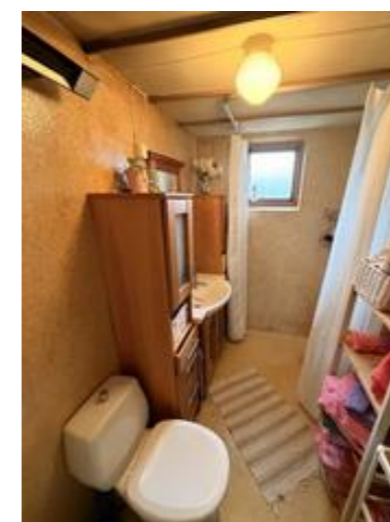
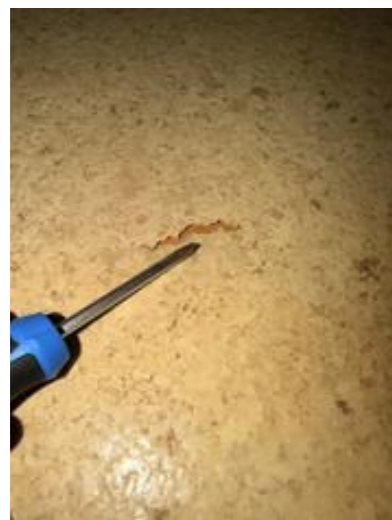
### 6.23 Våtrom: Bad kjeller

- Badet har overskredet sin levetid samt er registrert skader i tettsjikt.

- Overflatemålinger rundt skade i belegg viser forhøyede verdier.

- Vindu er plassert i våtsone. Ved fuktmåling i vindu ble det registrert fuktverdier hvor det er fare for mugg/soppdannelse.

TG:3 settes på grunn av alder og påviste skader.

Det er behov for totalrenovering av våtrommet!

Er det foretatt hulltaking fra tilstøtende rom?	Nei
Er det påvist indikasjon på skader/fukt ved bruk av fuktsøk/fuktmåling?	Ja

- Badet har overskredet sin levetid samt er registrert skader i tettesjikt.
- Stråleovn registrert med svimerker i tak og vegg.
- Registrert hull i gulvbelegg i dusj. Dette medfører at vann vil kunne renne ned under belegget.
- Overflatemålinger rundt skade i belegg viser forhøyede verdier.
- Vindu er plassert i våtsone. Ved fuktmåling i vindu ble det registrert fuktverdier hvor det er fare for mugg/soppdannelse.
- Alle vegger tilstøtende mot våtrommet er i mur/ betong og det er derfor ikke mulig å foreta hulltaking.

<b>Anbefalte tiltak</b>	
Badet bør totalrenoveres for å tåle dagens standard.	
<b>Utbedringskostnader</b>	<b>50 000 - 150 000</b>

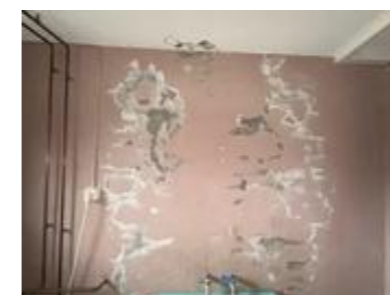
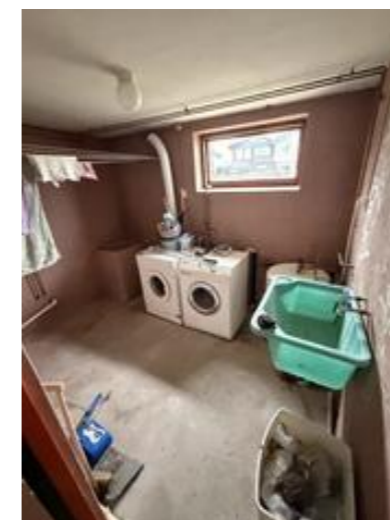
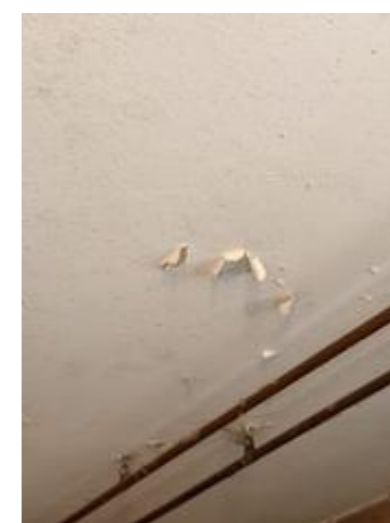
## 6.24 Våtrom: Vaskerom kjeller

Det er behov for totalrenovering av våtrommet!

**Utbedringskostnader** **10 000 - 50 000**

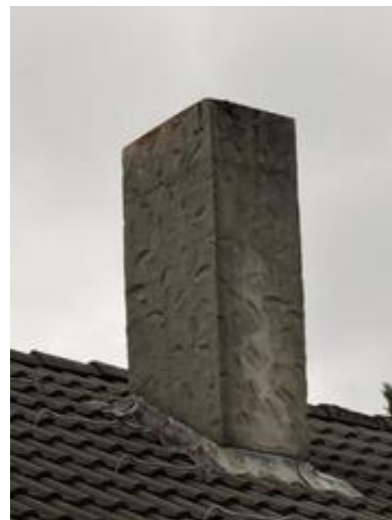
## 6.25 Øvrig: Skorstein over tak

Skorstein over tak
