LIAFLATEN 136B

ÅSANE / Romslig & delikat 4-roms topp- & endeleilighet over to plan /  
Nydelige sol- & utsiktsforhold / Fast parkering

Befaringsdato: 24.02.2026

Rapportdato: 15.04.2026

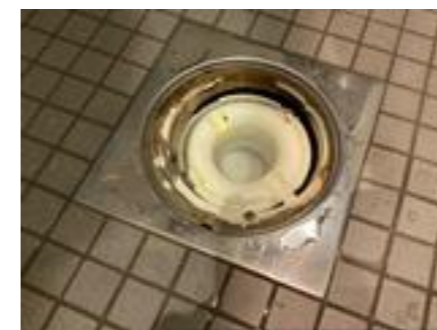
## 6.ETASJE > BAD/VASKEROM

Fuktsøk m/pigg ble utført i inspeksjonsluke

Fuktsøk m/pigg ble utført i inspeksjonsluke på kjøkkenet, uten funn av unormale fuktverdier. Det gjøres oppmerksom på at fuktsøk m/pigg på et tilfeldig punkt, ikke kan garantere for avvik/svikt andre steder i de lukkede konstruksjonene tilhørende våtrommet.

Vektprosent i trevirke er målt på innside av inspeksjonshull.

- Målingen viste vektprosent på 7,4 %.
- Under 16 % anses å være normalt/tørt.
- Mellom 16-20 % anses å være i risikosonen for fukt-/råteskader.
- Over 20 % anses å være fuktig, med høy risiko for fukt-/råteskader.

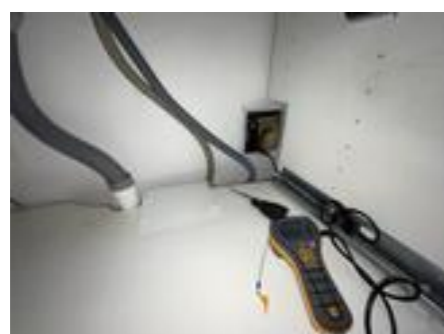
## 6.ETASJE > KJØKKEN

Fuktsensor med magnetventil på vanntilførsel:NEI

Ved kontroll med fuktindikator ble det ikke registrert fukt i kjøkkenbenk eller gulv på befaringsdagen. Teknisk tilstand på hvitevarer er ikke kontrollert.

Det foreligger ikke dokumentasjon på eventuelle oppgraderinger eller tilstandskontroll av røropplegget. Kobberrør har en forventet teknisk levetid på ca. 30–50 år, og anlegget nærmer seg eller har passert dette intervallet. Det er ikke registrert synlige lekkasjer ved befaring, men alderen tilsier økt risiko for tæring og fremtidige skader.

Det anbefales jevnlig tilsyn og eventuell tilstandskontroll av rørsystemet. Utskifting bør vurderes ved oppussing eller ved tegn til lekkasje eller redusert funksjon. Det kan også vurderes å montere lekkasjesikring for å redusere risiko
