Drømmebolig

FJELLVEIEN 112.

Adresse: Fjellveien 112, 5019 BERGEN

Tom-Erik Seierslund. Befaringsdato: Onsdag, 6. mai 2026.

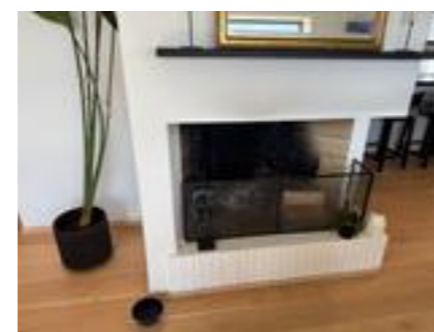
Vurdering av avvik:

- Det må foretas tiltak for å lukke avviket.
- Det anbefales å montere ildfast plate under luker på pipe.
- Tidspunkt for piperehabilitering nærmer seg.

Kostnadsestimat: Under 20 000

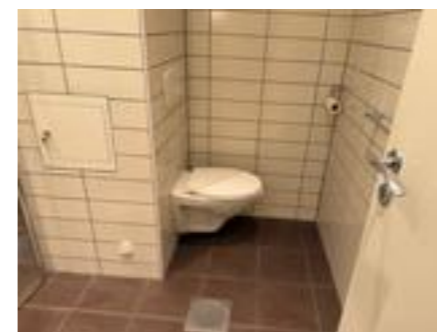
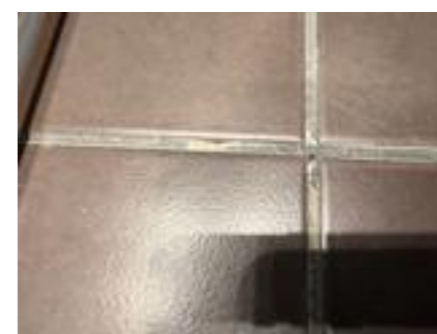
Vurdering av avvik:

- Det er påvist at høydeforskjell fra topp slukrist til gulv/synlig topp membran ved dørterskel er mindre enn 25 mm.
- Det er påvist at noen fliser har bom (hulrom under).
- Det er påvist avvik i fallforhold til sluk i forhold til krav i forskrift på byggetidspunktet.

Det er noe kalk i fugene.

- Til tross for avviket i fall/høydeforskjell til sluk, vil gulvet fortsatt kunne lede vann mot sluket, men med redusert effektivitet. Dette kan potensielt øke risikoen for vannansamling i enkelte områder av badet.
- Selv om bom eller hull lyd ikke alltid er et umiddelbart problem, bør det overvåkes nøye før eventuell utvikling i sprekker i flisfuger e.l. oppstår. Dette må en foreta tiltak for, for å begrense utviklingen.

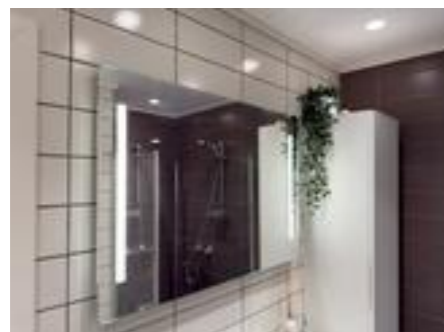
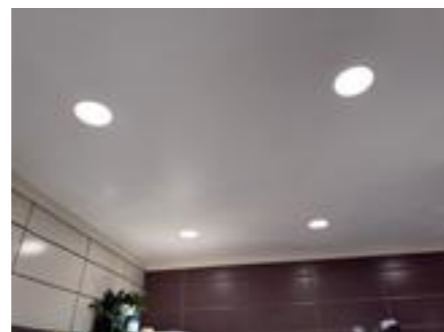
- Det er ikke påvist tilfredsstillende løsning for å synliggjøre lekkasje fra innebygget sistene.

Det er ikke fuget mellom vask og vegg. Dette kan gi fukt inn i underskapet.

- Uten dreneringsløsning/lekkasjesikring kan lekkasjer pågå over lang tid uten å bli oppdaget. Dette kan føre til omfattende fuktskader i omkringliggende byggematerialer.

Drenshull bør etableres for at kondensvann eller vann fra lekkasje ledes ut på gulv. Dersom sistene er utført med pose (sealbag eller tilsvarende system), må dette dokumenteres.

Det bør fuges med egnet fugemasse mellom vask og vegg.

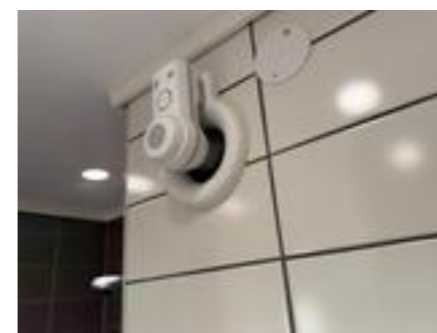
LOFTSETASJE > BAD

📍 TG 1 Ventilasjon

I følge tidligere tilstandsrapport ble ny fuktstyrt vifte montert i august 2022.

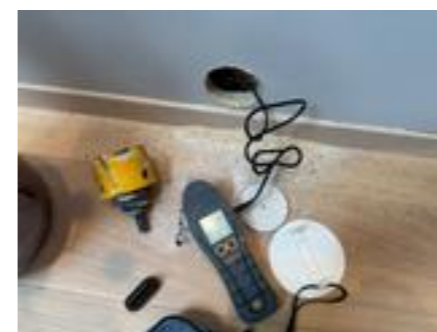
LOFTSETASJE > BAD

📍 TG 0 Tilliggende konstruksjoner våtrom

Fukt ble ikke påvist med fuktmåler. Fuktmåling foretatt i et begrenset området i våtrommet, og det er ikke garanti for at det ikke er fukt i andre områder.

Fukt i treverk bør være lavere enn 15%. Fuktnivå under 7% gir ikke utslag på fuktmåleren. 17% fukt gir fare for fukt og råte, og ved og ved over 20% er muggsopp dannet. Metningsgrad for treverk er 28%, noe som gir fritt vann i treverket.

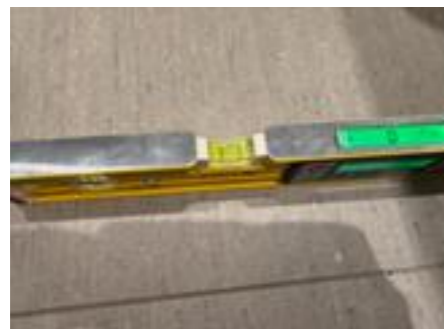
1. ETASJE > BAD/VASKEROM

📍 TG 1 Overflater vegger og himling

- Det er påvist avvik i krav til høydeforskjell/fall-løsning på våtrommet.

- Til tross for avviket i fall/høydeforskjell til sluk, vil gulvet fortsatt kunne lede vann mot sluket, men med redusert effektivitet. Dette kan potensielt øke risikoen for vannansamling i enkelte områder av badet.

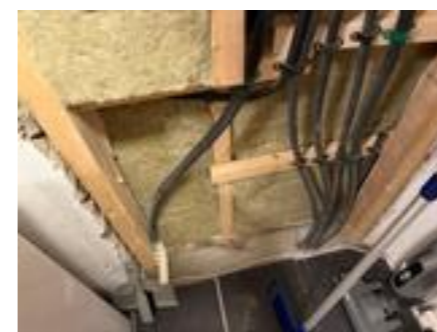
Fukt ble ikke påvist med fuktmåler. Fuktmåling foretatt i et begrenset område i våtrommet, og det er ikke garanti for at det ikke er fukt i andre områder.

Fukt i treverk bør være lavere enn 15%. Fuktnivå under 7% gir ikke utslag på fuktmåleren. 17% fukt gir fare for fukt og råte, og ved og ved over 20% er muggsopp dannet. Metningsgrad for treverk er 28%, noe som gir fritt vann i treverket.
