TUNESVEGEN 141

TUNES/GARNES

Tilstandsrapport

FRITIDSBOLIG

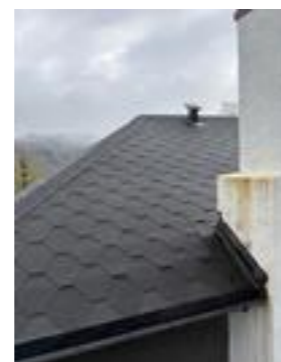
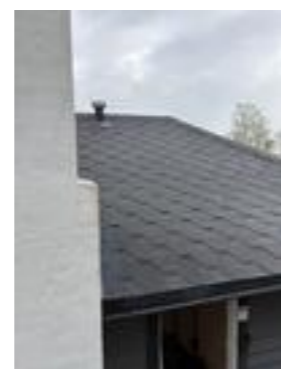
Taket ble inspisert fra bakke med egnet høyde og fra innvendige loftsrom. Det er tekket med shingel fra 2021 og har tilstrekkelig helning. Tekking er kontrollert for slitasje, skader, utførelse og overganger. Undertak er kontrollert for fuktstjolder, skader og andre avvik.

Jevnlig tilsyn anbefales, vedlikehold må påregnes

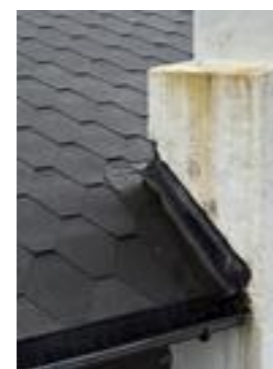
TG 2 Veggkonstruksjon

- Utvendig - Veggkonstruksjon - Det er ingen eller liten lufting i nedre kant av kledning mot grunnmur. Det er påvist spredte råteskader i bordkledningen. Det er avvik: Noe slitasje i nedre deler og kledning stedvis noe tett på terreng.

Det er pusset og malt murkonstruksjon og bindingsverk fra byggeår. Vegger er kledd med liggende trekledning. Det er kontrollert for generell slitasje, utførelse og andre mulige avvik.

- Det er ingen eller liten lufting i nedre kant av kledning mot grunnmur.
- Det er påvist spredte råteskader i bordkledningen.
- Det er avvik:

Nærmere kontroll av luftespalte og sikring mot mus anbefales, vedlikehold og lokal oppgradering må påregnes

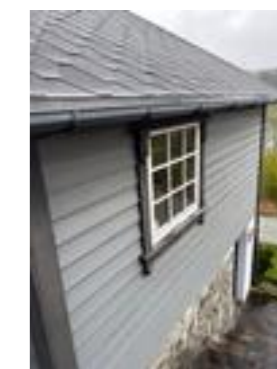
TG 2 Takkonstruksjon/Loft

- Utvendig - Takkonstruksjon/Loft - Det er påvist fuktskjolder/skader i takkonstruksjonen. Det er avvik: Mangler tilfredsstillende spalte for gjennomlufting på raft.

Det er saltak i trekonstruksjon med taksperrer og kaldt loft. Konstruksjonen er sjekket for svanker i mønet og tak gjennomføringer sjekket for fuktstjolder, lysinntrengning, råte, sopp og skadedyr.

- Det er påvist fuktstjolder/skader i takkonstruksjonen.
- Det er avvik:

Bedre gjennomlufting anbefales og tiltak mot mus kan ikke utelukkes.

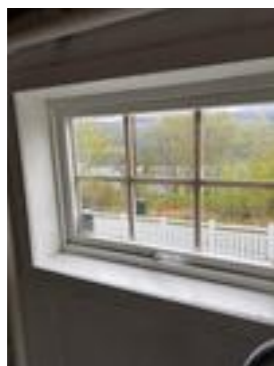
TG 2 Dører

- Utvendig - Dører - Det er påvist utetthet/åpning mellom dørbord og dørkarm. Dvs. at kald trekk kan oppstå. Det er avvik: Noe slitasje i treverk og overganger registrert.

- Det er påvist utetthet/åpning mellom dørbblad og dørkarm. Dvs. at kald trekk kan oppstå.
- Det er avvik:

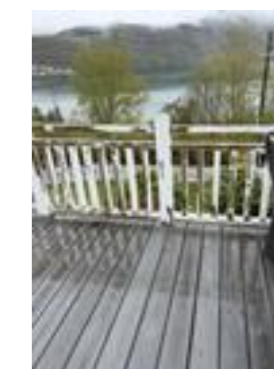
TG 2 Utvendige trapper

- Det er avvik:
Noe lokal slitasje og riss i fuger

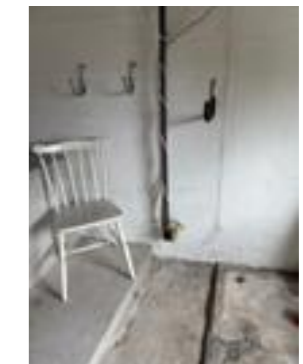
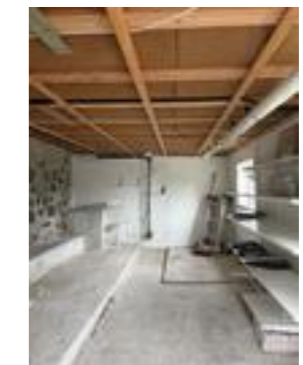
- Innvendig - Rom under terreng - Det er påvist indikasjoner på noe fuktgjennomtrenging inn i kjellermur.

Rom delvis under terreng er undersøkt ifht fukt og andre avvik i konstruksjon.
Gjelder uinnredet kjeller.
Hulltaking ikke foretatt grunnet konstruksjon.

- Det er påvist indikasjoner på noe fuktgjennomtrengning inn i kjellermur.

Jevnlig tilsyn anbefales, tiltak kan ikke utelukkes

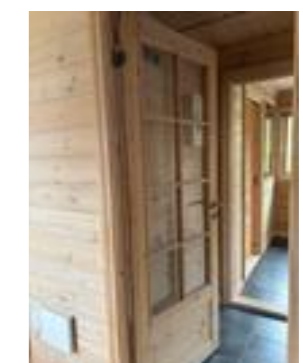
TG 1 Innvendige dører

Fyllingsdører med og uten glassfelt.
Overflater er undersøkt og åpne/lukke mekanisme sjekket.
Innvendige dører i god stand.

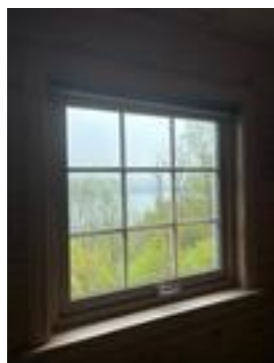
Vegger og himling er sjekket for utførelse og eventuelle skader.

- Det er vindu/dør med ikke fuktbestandige materialer i våtsonen (ved vask, dusj, badekar, osv.), løsningen eller byggematerialet er uegnet.

Fungerer med dette avvik, vedlikehold må påregnes

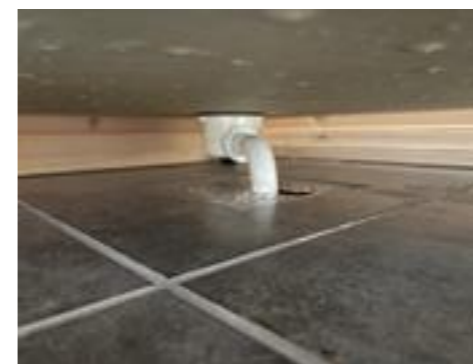
TG 3 Overflater Gulv

- Våtrom - 1. etasje - Bad - Overflater gulv - Det er mulighet for at det kan forekomme vannlekkasje på våtrommet hvor vann ikke vil gå til sluk. Det er påvist avvik i fallforhold til sluk i forhold til krav i forskrift på byggetidspunktet. Målinger viser at det ikke er fall til sluk (motfall). Det må foretas utbedring av fallforhold.

Fall til sluk fra øvrige lekkasjepunkt er sjekket med laser og det er registrert motfall.

Overflate er sjekket for riss og bom i fuger/fliser, og terskel ved dør er kontrollert.

- Det er mulighet for at det kan forekomme vannlekkasje på våtrommet hvor vann ikke vil gå til sluk.
- Det er påvist avvik i fallforhold til sluk i forhold til krav i forskrift på byggetidspunktet.
- Målinger viser at det ikke er fall til sluk (motfall).

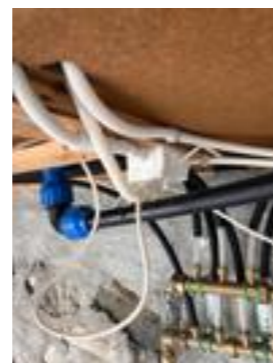
- Det er påvist at eventuelt lekkasjevann fra rør i rør system ikke ledes til sluk eller annen kompenserende løsning.

- Det bør foretas tiltak på anlegget som sikrer bedre løsning på eventuelt lekkasjevann fra rør i rør system.
