## Hyggelig leilighet

LYNGHOLMVEGEN 391

**Adresse:** Lyngholmvegen 391, 6057 ELLINGSØY

Befaringsdato: 28.09.2026

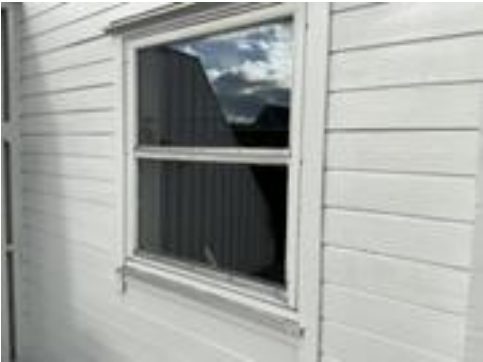
Vinduet på soverommet lukker tregt.  
Vinduet er malingsslitt både inne og ute, og karmene er preget av fukt.  
Vinduet står foran utskifting i løpet av et forholdsvis kort tid.

Vindu mot soverommet

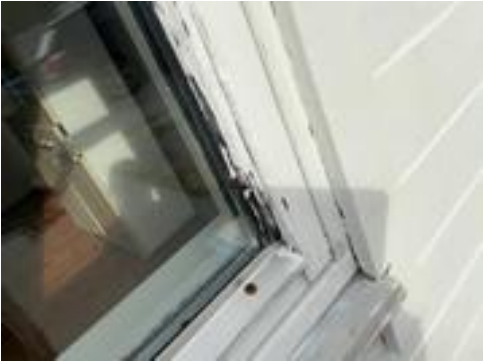
- Vurdering av avvik:**
- Det er påvist at enkelte vinduer er vanskelig å åpne og lukke.
  - Karmene i vinduer er slitte og det er sprekker i trevirket.
  - Vinduer har usikker fremtidig funksjon: Isolerglassruter eldre enn 35 år.

Fuktskade på glasslisten, slitasje på karmen

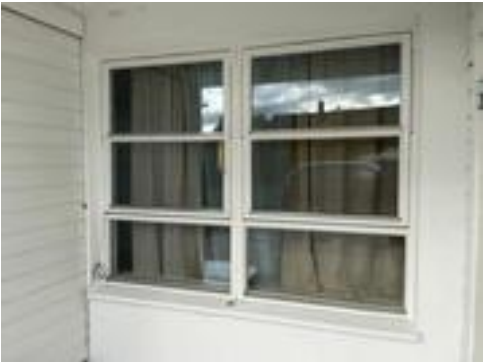
Øvrige vinduer er ca 37 år gamle og har naturlig aldersslitasje.  
Eldre vinduer kan ikke forventes å ha samme tetthet eller isolasjonsverdi som et moderne vindu.  
Eldre isolerglassruter har forhøyet risiko for punktering.

Vindu mot stuen

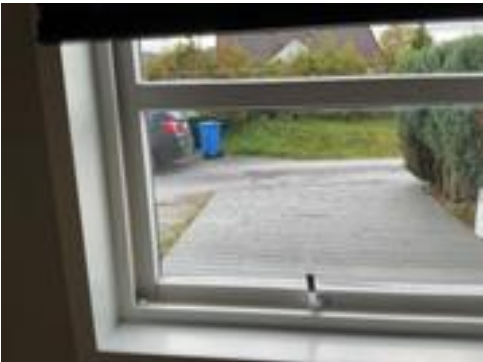
Vinduet i soverommet, fra innsiden

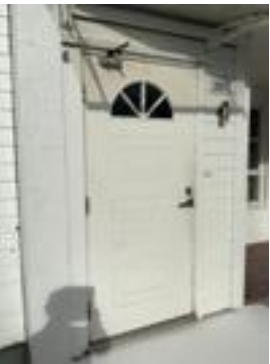
- Vurdering av avvik:**
- Det er påvist avvik rundt innsettsdetaljer.
  - Karmene i dører er værslitte utvendig og det er sprekker i trevirket.

Hoveddøren er slitt og nedre del av dørbladet er preget av fukt.  
Døren står foran utskifting i løpet av få år.

Hoved / ytterdør

- Konsekvens/tiltak**
- Avvik rundt innsettsdetaljer kan føre til utettheter, med risiko for fuktinntrenging, trekk og varmetap.
  - Det må påregnes noe vedlikehold og at enkelte dører må skiftes ut.

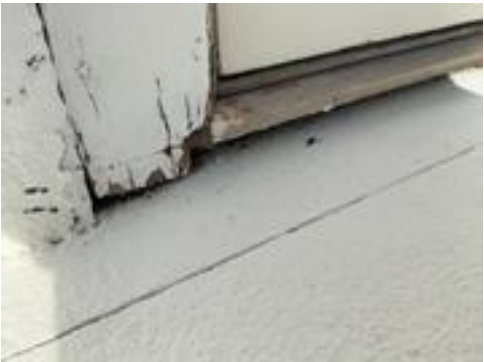
Hoveddør. Slitasje og begynnende råte på utvendig listverk

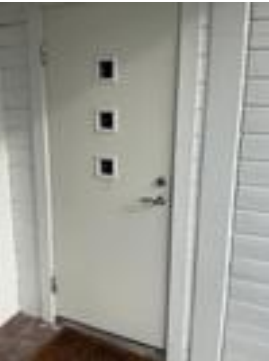
Sidedør mot garasjen

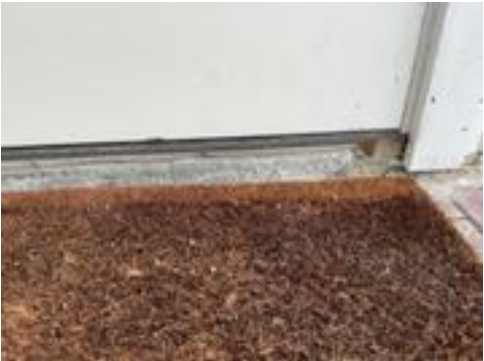
Døren til garasjen er ikke fagmessig montert.  
Det er ikke fugetetting eller beslag under terskelen.  
Dette har ført til fuktinntrenging under døren ved samtidig vind og regn.  
Det er påvist høyt fuktinnhold i treverk, bunnsvill i vegg, ved sørlig hjørne av døren.  
Fugetetting og beslag bør monteres.

Ikke fugetetting eller beslag under sidedøren mot garasjen

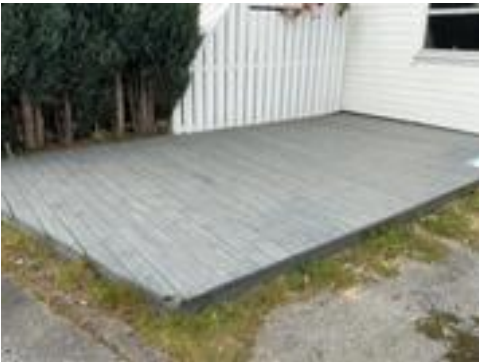
- Vurdering av avvik:**
- Det er ikke montert beslag i overgangen mellom terrassedekket og ytterveggen.

- Konsekvens/tiltak**
- Dette gir forhøyet fuktpåkjenning på nedre del av veggen.

Markterrasse foran leiligheten

Det er ikke montert beslag i overgangen mellom terrassedekket og ytterveggen.  
Dette gir forhøyet fuktpåkjenning på nedre del av veggen.  
Det bør monteres beslag i overgang mellom terrasse og yttervegg

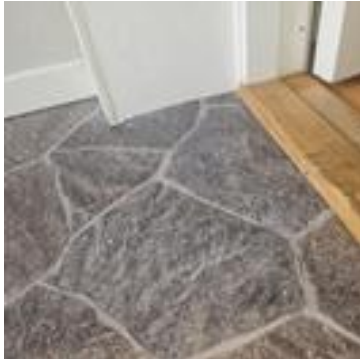
- Avviket er lite synlig og primært kosmetisk, men belegget nærmer seg tid for utskifting

Det er litt løst gulvbelegg, blærer på belegget, i vindfanget

Vindfang. Litt blærer på gulvbelegget ved hjørnet her

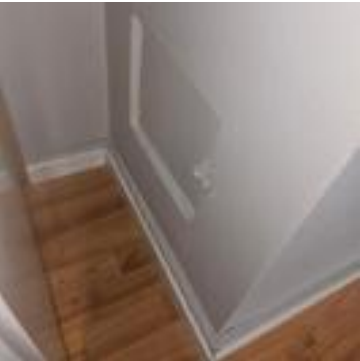
Sotluke i stue / kjøkken.

Det er ikke montert ildsted i boligen

Elementpipe med sotluke. Mulighet for ildsted.

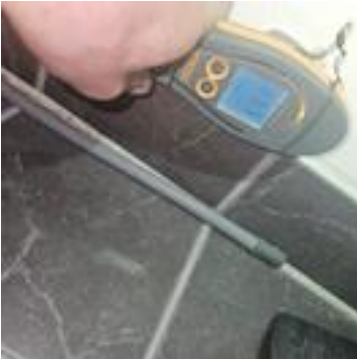
Ytterveggen under terrenget har tapet direkte på betong eller puss.  
Veggene er ikke fremforet.  
Hulltaking var derfor ikke mulig og heller ikke nødvendig.  
Søkt med fuktindikator på tapetsert grunnmur under terrenget uten unormale utslag.

Fuktsøk på grunnmuren under terrenget

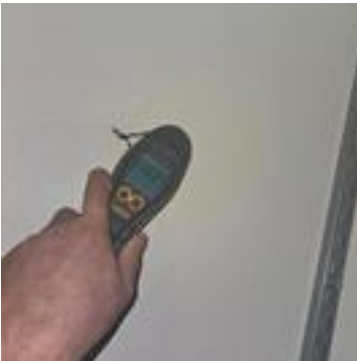
Fuktsøk på grunnmuren under terrenget

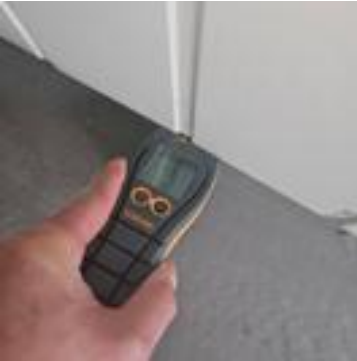
Det er påvist høyt fuktinnhold i nedre kant av platekledde vegger i garasjerommet.

Fuktigheten skyldes trolig en kombinasjon av fukttinntrenging fra terrenget, og manglende ventilering.

Forhøyet fuktinnhold i nedre kant av veggen. Målt 18,3 %

For fullgod utbedring må trolig drenering og utvendig fuktsikring oppgraderes.

God ventilering i garasjen vil kunne redusere fuktigheten.

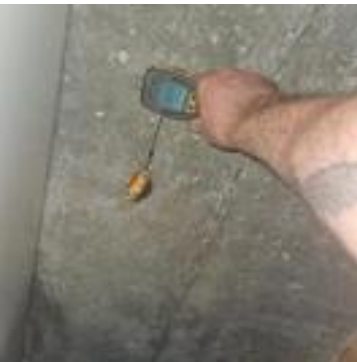
Søk med fuktindikator på bar betong i boden gav fullt utslag.

Fullt utslag på fuktindikator ved søk på betongvegg i boden

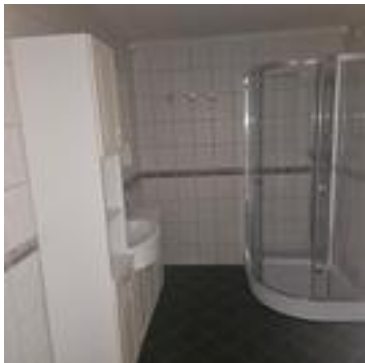
- Manglende oppgradering av våtrommet medfører høy risiko for at konstruksjonene ikke vil tåle vanlig bruk av vann eller lekkasjer. Selv om det er dusjkabinett, er det fortsatt en betydelig risiko for at våtrommets konstruksjoner ikke tåler lekkasjer. Dette kan føre til fuktskader på tilstøtende konstruksjoner.

Badet fungerer med dagens bruk, men tettesjiktet har oppnådd sin forventede levetid og badet står foran total fornying.  
Inntil videre anbefales fortsatt bruk av dusjkabinett, noe som kan forlenge levetiden.

Bad

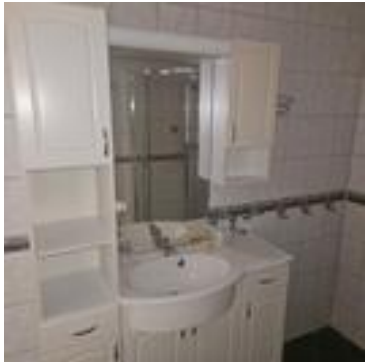
Bad

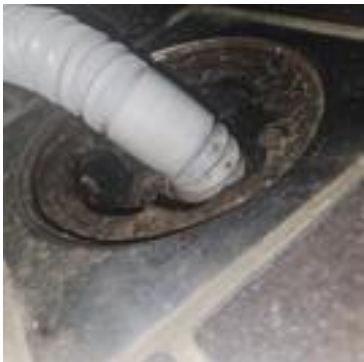
- Konsekvensen er at membranen kan ha redusert funksjon og tetthet som følge av alder, noe som øker risikoen for fuktinntrengning og skjulte skader i konstruksjonen, samt behov for oppgradering eller rehabilitering av våtrommet.

Tettesjiktet er av ukjent type og av eldre dato.  
Membransystemer fra 1989 oppfyller ikke dagens krav til vanntetthet.  
Tettesjiktet er ca 37 år gammelt og har oppnådd sin forventede levetid.  
Badet nærmer seg tid for total fornying.  
Kostnadsestimatet er satt i sjekkpunkt "generell" og er derfor satt til minste intervan her, inntil 20 000 kr

Plastsluk uten synlig slukmansjett eller membran

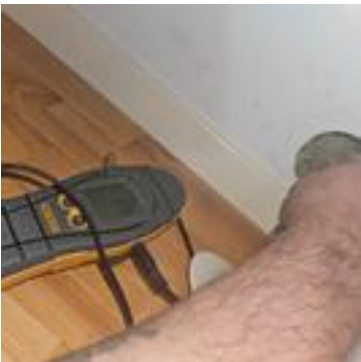
Borret hull fra tilstøtende rom, bod.  
Målt i bunnsvill bak dusjen med motstandsmåler uten unormale utslag.  
(8,9 %)

Ingen indikasjon på unormal fukt i veggen (8,9%)

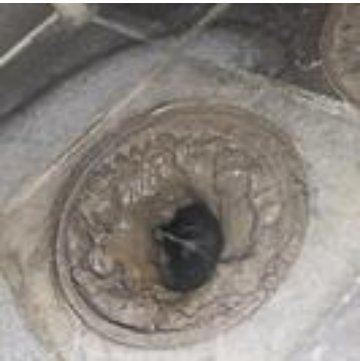
- Konsekvensen er at membranen kan ha redusert funksjon og tetthet som følge av alder, noe som øker risikoen for fuktinntrengning og skjulte skader i konstruksjonen, samt behov for oppgradering eller rehabilitering av våtrommet.
- Konsekvensen er at membranen /tettesjikt kan ha redusert funksjon og tetthet som følge av alder, noe som øker risikoen for fuktinntrengning og skjulte skader i konstruksjonen, samt behov for oppgradering eller rehabilitering av våtrommet.

Plastsluk uten synlig slukmansjett eller membran

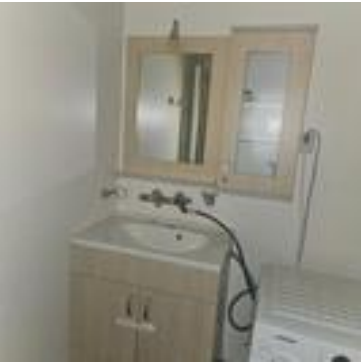
- Det er påvist skader, svelling eller lignende på innredning.

Nedre del av servantskapet på vaskerommet har en fuktskade. Skapet nærmer seg tid for utskifting.

Innredning på vaskerom

- Lokal utbedring må utføres.

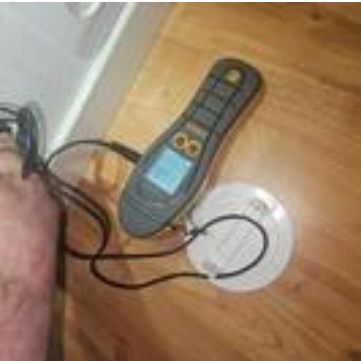
Borret hull fra tilstøtende rom, bod.

Målt i bunnsvill med motstandsmåler uten unormale utslag. (15,8%)

Ingen indikasjon på unormal fukt i vegg

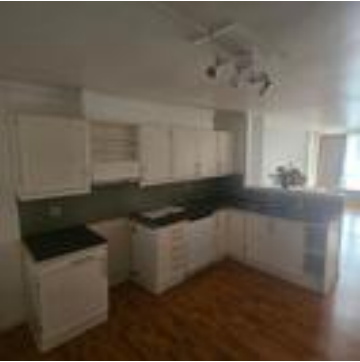
Kjøkkeninnredningen har malte fronter og laminert benkeplate med nedfelt oppvaskum av rustfritt stål.

Plass for komfyr, oppvaskmaskin og kjøll / fryseskap.

Kjøkken

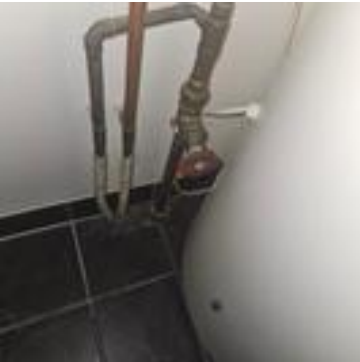
- Eldre kobberrør med skjøter har økt risiko for lekkasjer og svikt i koblinger, med fare for vannskader.

Vannrørene fungerer i dag, men skader / lekkasjer kan plutselig oppstå på eldre rør.

Stoppekran for vann på vaskerommet

Det anbefales å bytte rør ved neste oppgradering av våtrom og kjøkken.

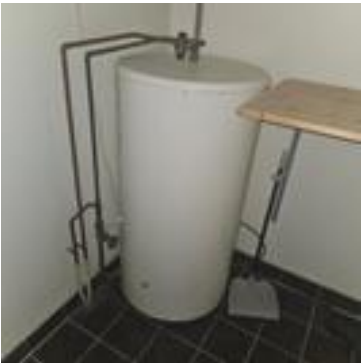
- Det er ikke behov for utbedringstiltak siden tanken fungerer i dag, men ut ifra alder kan skader plutselig oppstå.

Tanken fungerte på befaringsdagen men feil eller skader kan oppstå plutselig på eldre tanker.

Varmtvannstank

Når varmtvannstanken skal byttes neste gang må det etableres ny el - tilkobling iht nytt regleverk.

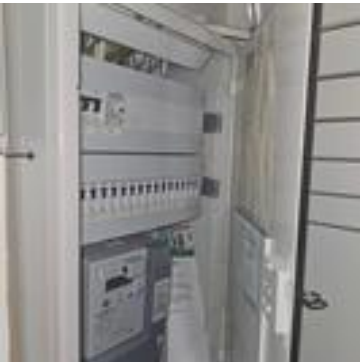
- Behov for kontroll av det elektriske anlegget indikerer usikkerhet rundt tilstand og sikkerhet. Eventuelle feil eller mangler kan medføre økt risiko for brann, elektrisk støt og skade på utstyr. Det elektriske anlegget må kontrolleres av kvalifisert elektrofaglig person. Eventuelle avvik bør utbedres for å sikre en trygg og forskriftsmessig installasjon.

Store deler av el - anlegget er fra byggeåret, ca 37 år gammelt.

Sikringsskap med automatsikringer og kursfortegnelse

På generelt grunnlag anbefales en kontroll av eldre el - anlegg
